八里湖新区东组团安置小区二期（棚改）项目

# 水土保持监测总结报告

建设单位：九江市八里湖新区投资开发有限公司

监测单位：九江绿野环境工程咨询有限公司

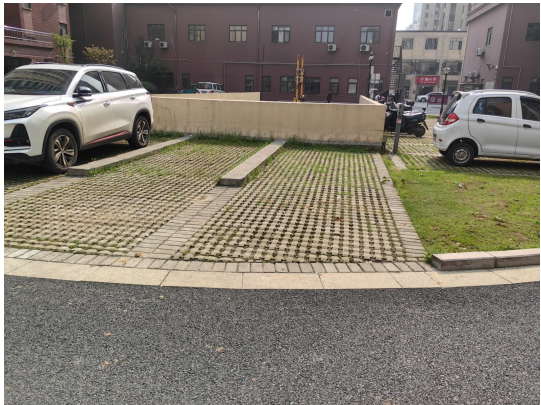
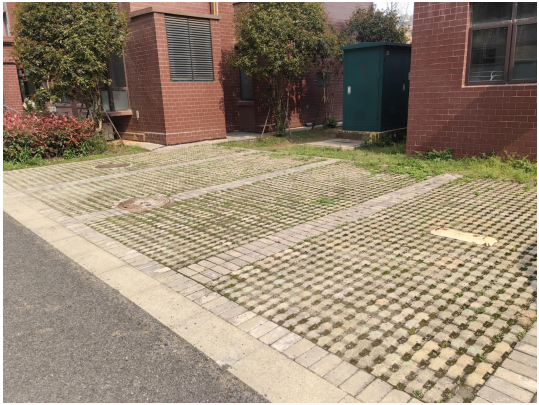
| 2023 年第三季度植草砖铺设 | 2023 年第三季度植草砖铺设 |

工程措施监测点根据工程措施设计的数量、类型和分布情况，结合现场调查进行布设。监测工作组对项目区内已完成工程措施进行监测，于 2023 年 9 月选取项目区内雨水口、雨水井及植草砖为本项目工程措施调查监测点，经现场监测得知，雨水口、雨水井及植草砖运行情况良好。

| 雨水井、雨水口运行情况、植草砖铺设完成情况 |
|---|
| 工程措施调查监测点雨水井、雨水口、植草砖铺设<br>位置为主体工程防治区内<br>防洪排导工程运行良好<br>水土流失情况得到全部控制 |

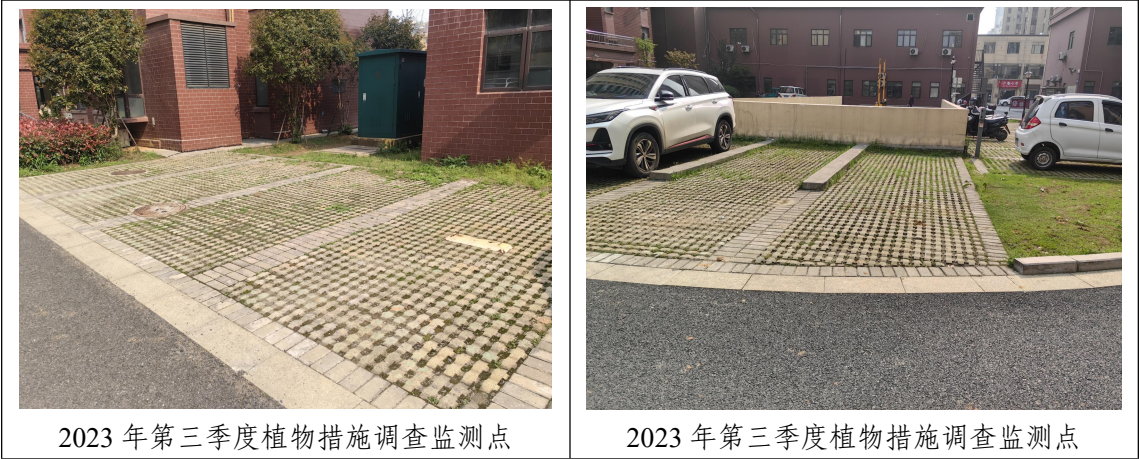
2023 年第三季度植物措施调查监测点

2023 年 9 月，项目区内植物措施已全面完工，主要为铺植草坪；种植乔、灌木等。监测工作组选择了 2m×2m 草坪、1m×25m 乔木、2m×2m 灌木方样进行了监测，通过监测发现，对比监测区域内，其水土保持效果明显，满足植被恢复率要求。已全部复绿，生长情况良好。

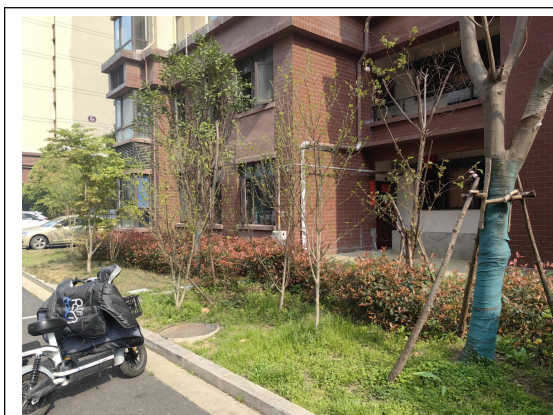
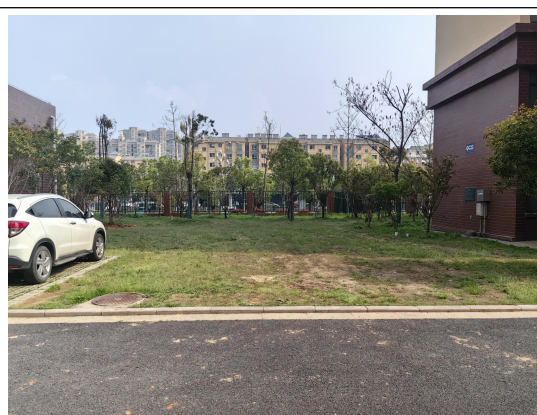
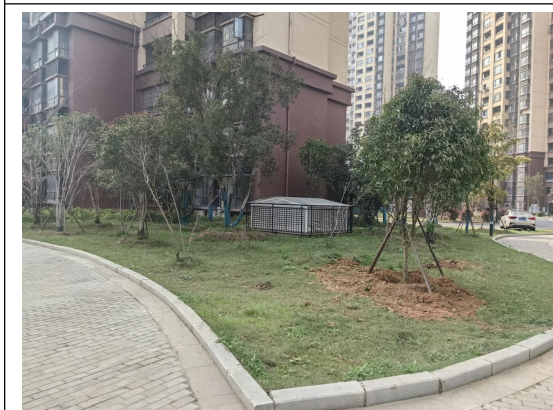
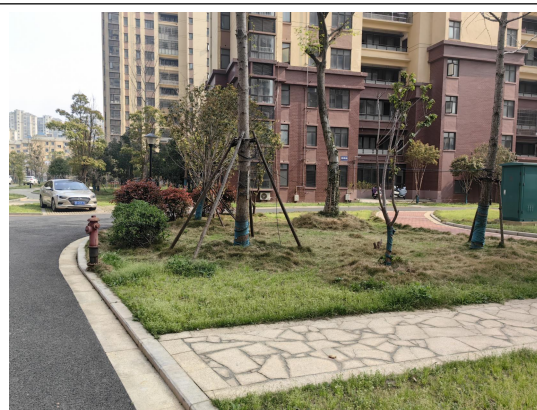
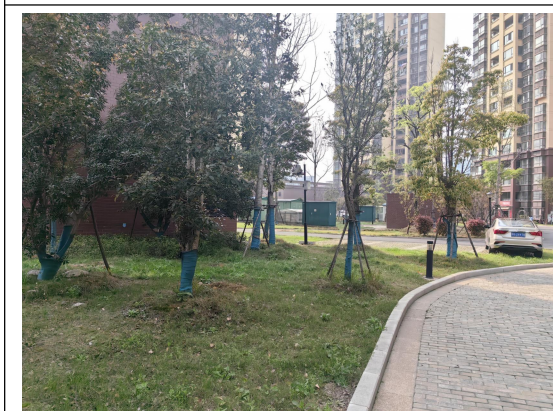
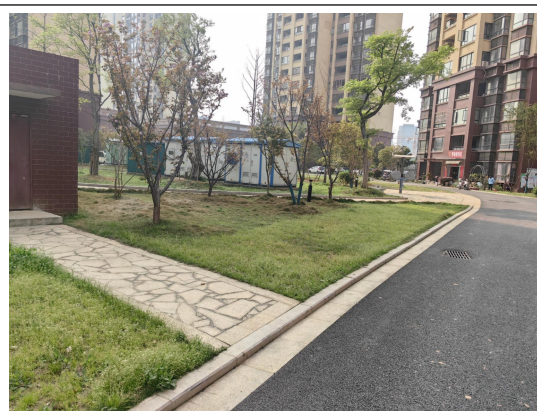
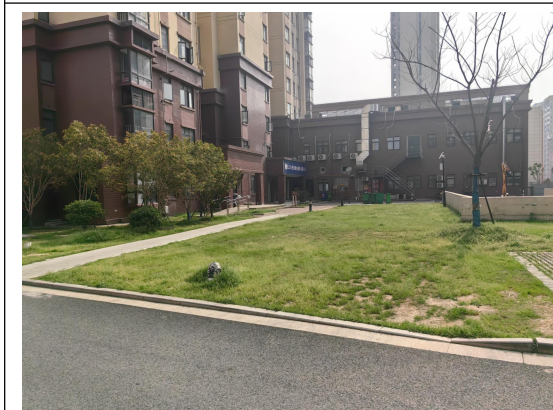
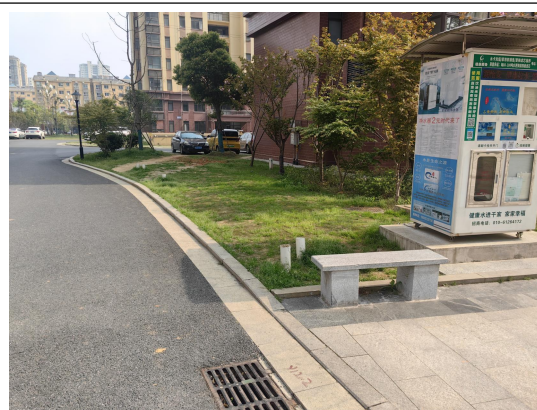
2023 年 9 月，分别选取监测区域不规则形状约 4-25m<sup>2</sup> 不等作为样地单位，经监测工作组监测发现项目区范围内草坪成活率达 98%，保存率 99%，生长情况良好，通过监测发现，对比监测区域内，其水土保持效果明显，满足植被恢复率要求。已全部复绿，生长情况良好。

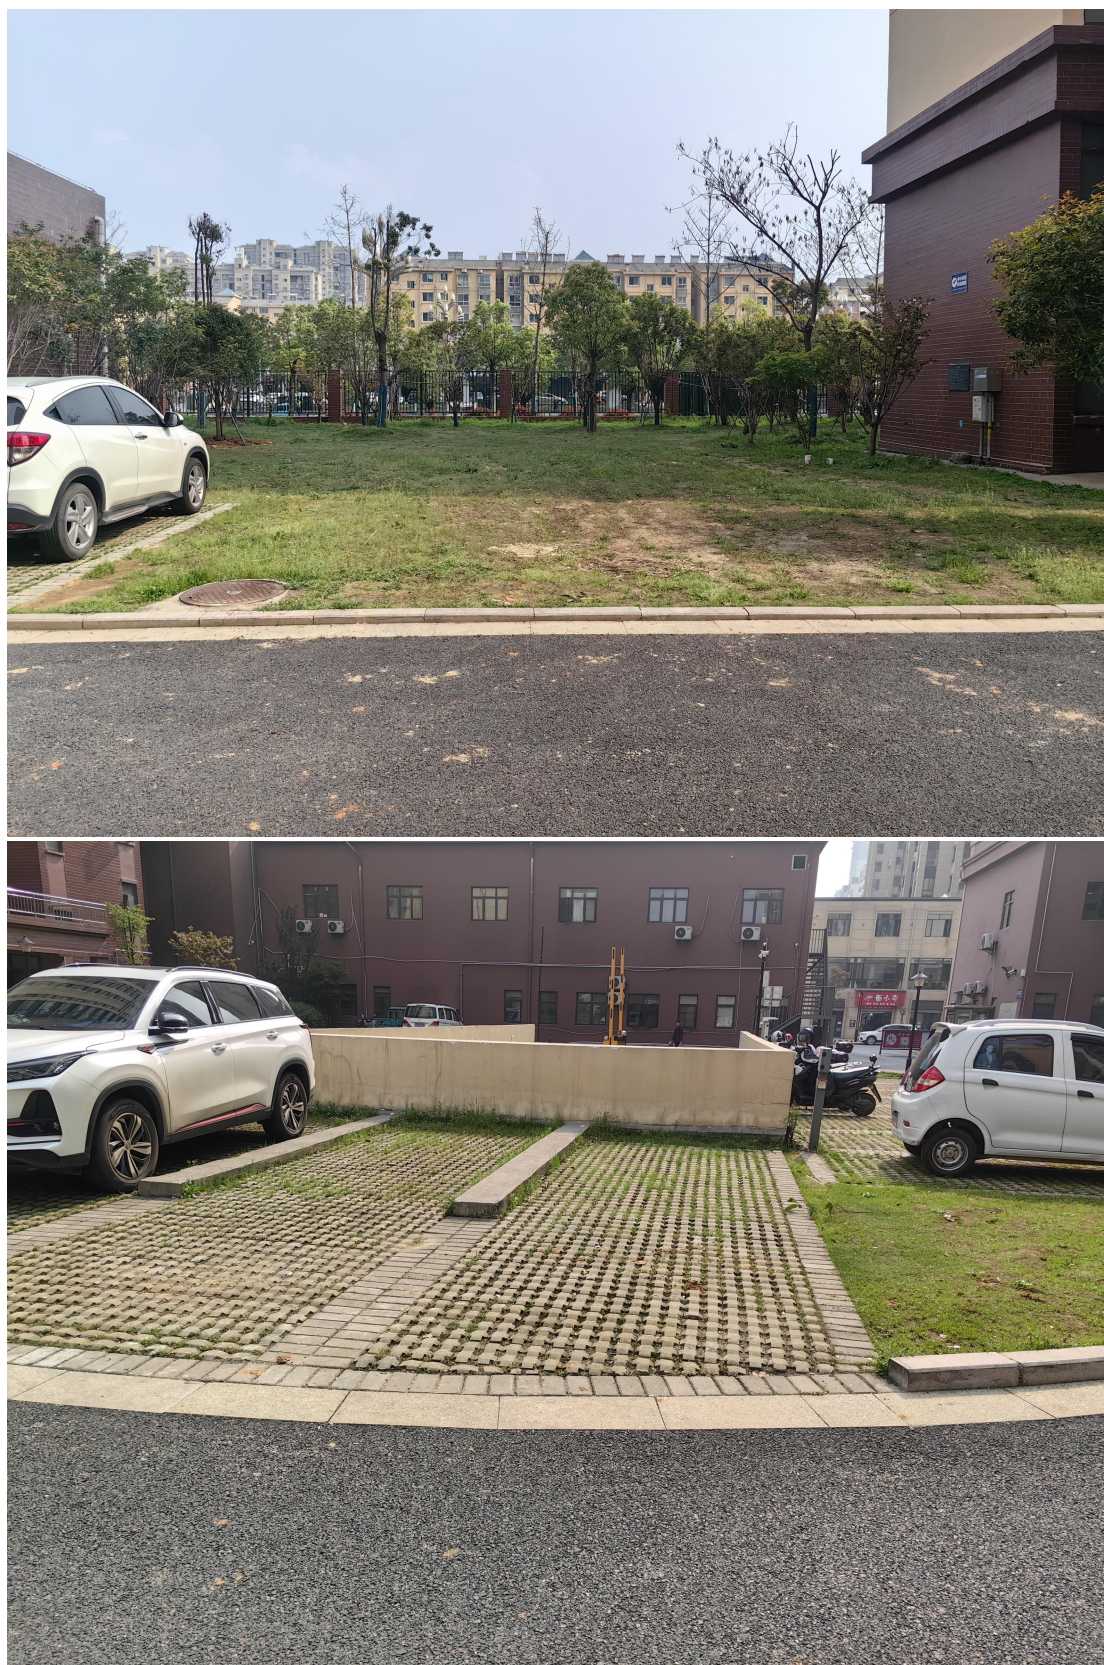
（植物措施重点监测部位停车位绿化、场地绿化）

建设单位于 2023 年 7 月委托我单位进行水土保持监测，项目已完工，监测工作小组进场后，对项目区内工程措施、已恢复植被区域区域进行重点监测，实际监测过程中，项目区各项水土保持措施运行情况良好。

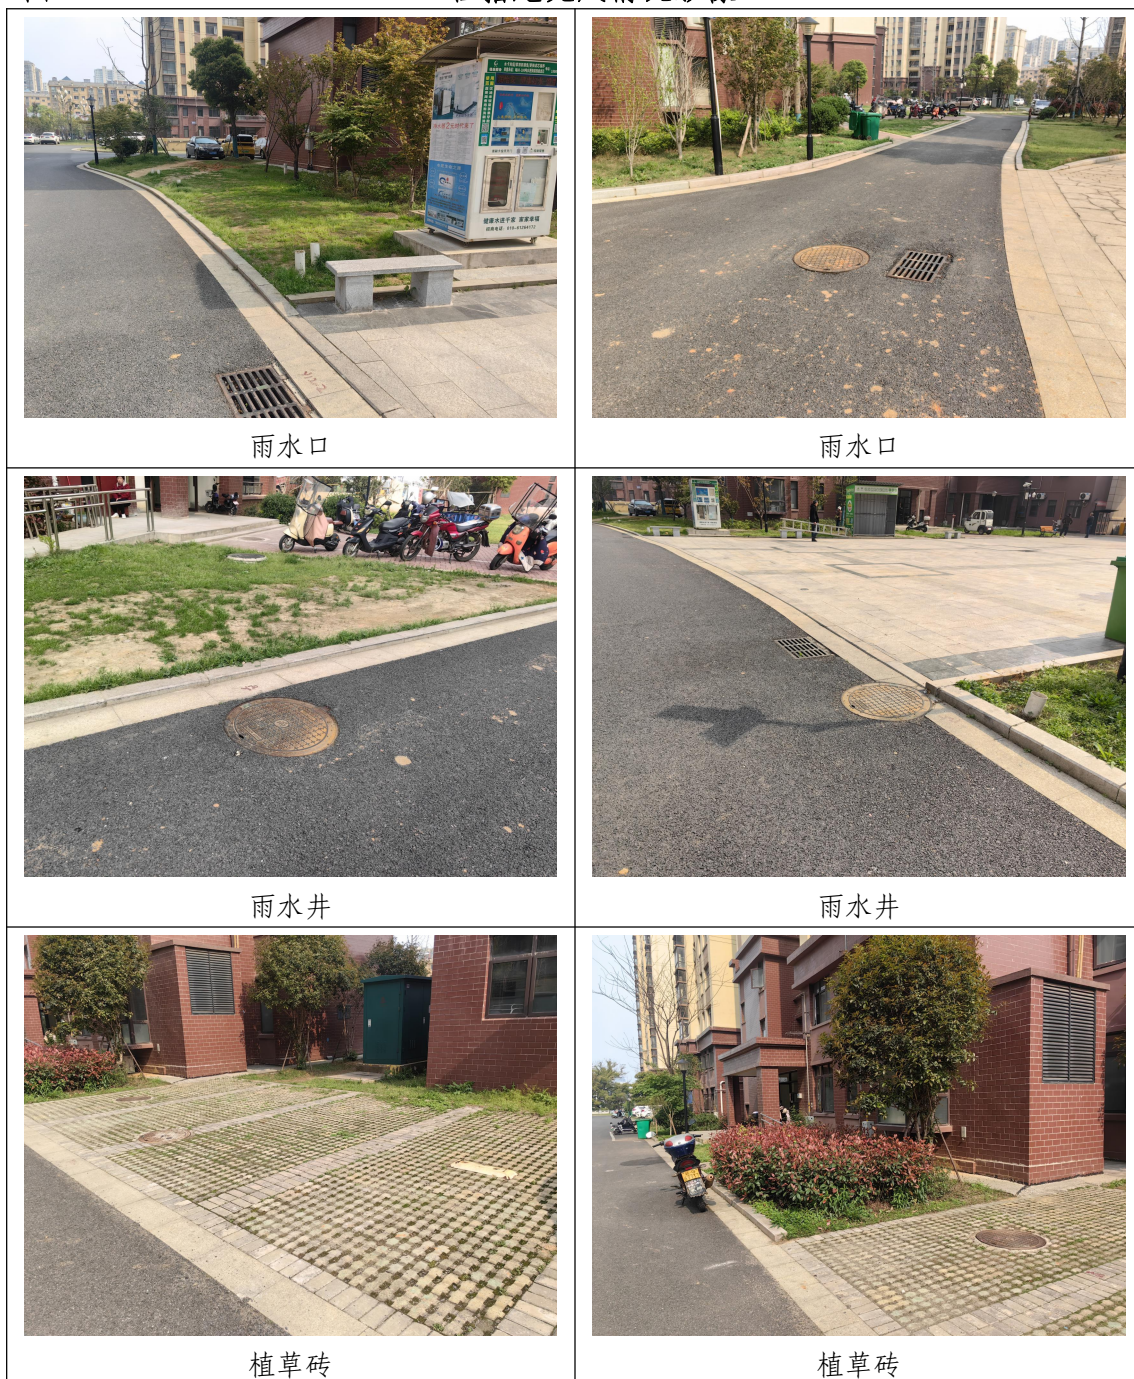
图 4.1-1

工程措施完成情况影像
