八里湖新区第二小学项目

水土保持设施验收报告

建设单位：九江市八里湖新区投资开发有限公司

编制单位：九江绿野环境工程咨询有限公司

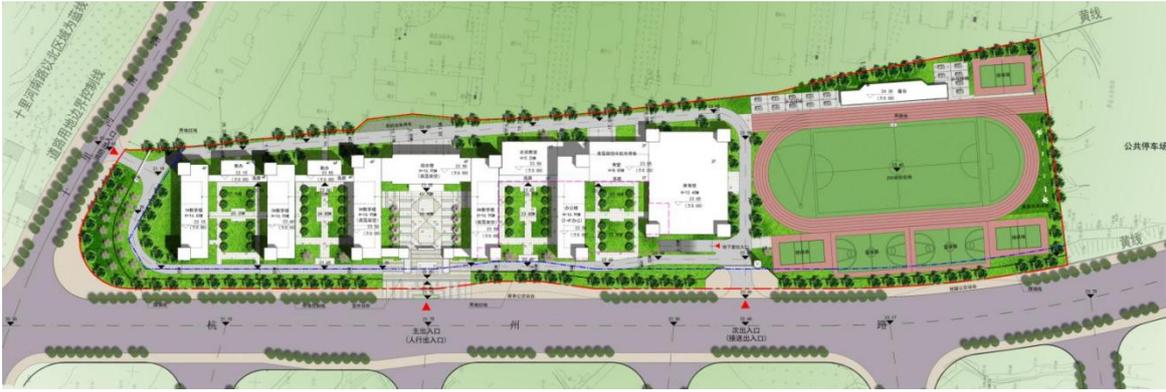
鸟瞰图

在场地沿杭州路一侧由北向南依次布设教学楼一（4F）、教办（4F）、教学楼二（4F）、教办（4F）、教学楼三（4F）、综合楼三（4F）、教学楼四（4F）、合班教室（1F）、

办公楼（4F）、食堂（2F）、体育馆（2F）、操场。地下室布设在办公楼下方，占地面积 1960.20m^3 。

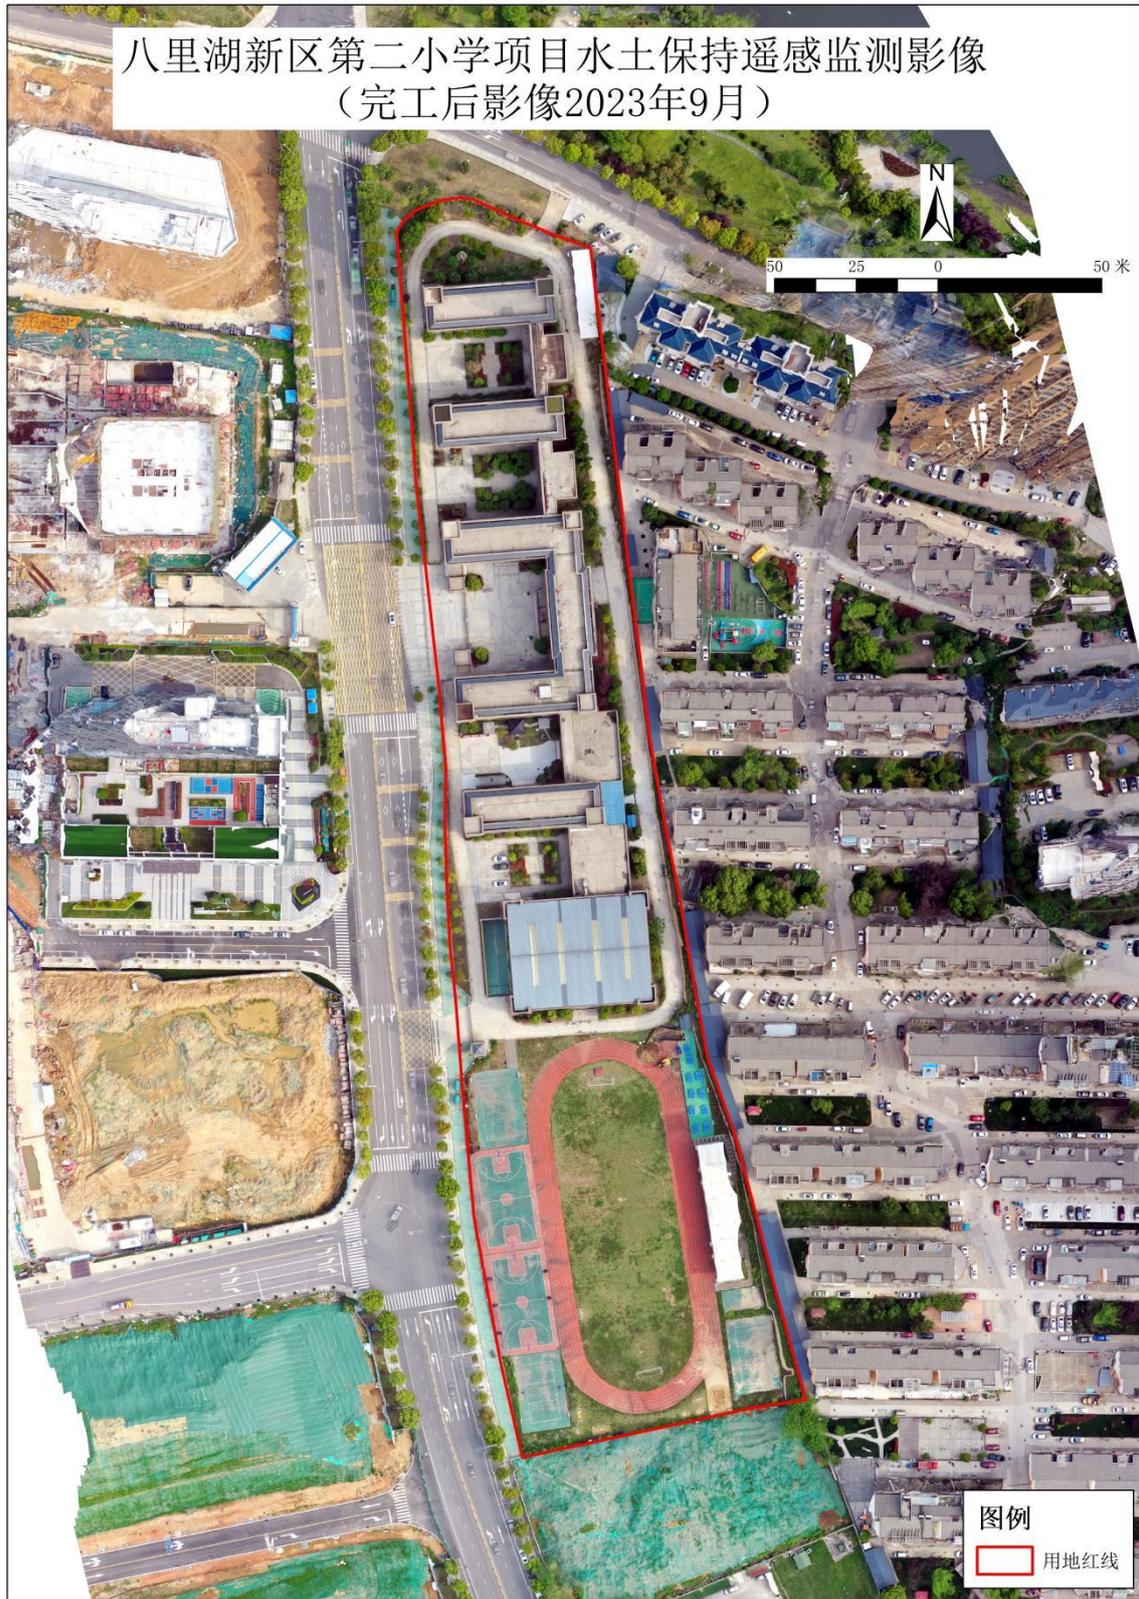
2023年9月无人机影像

校园的景观空间，以主入口广场和中心建筑群为核心组织。围合庭院内设置铺装广场及大草坪，供师生活动、交流。沿着校园内车行主干道布置绿地，它们在功能上软化了各区与道路的接壤，隔离了道路上的噪音和车行干扰；形成校园中的景观路，而不是传统上简单的车行道，也在视野上丰富了道路景观。另外建筑布局中的庭院空间强调环境的协调、尺度宜人，功能上要求合理，从小处着手，以植草砖铺地为主，点缀草坪、观赏树种，配以灯具、座椅，塑造绿化空间的实用性、人文性，为学生的日常生活学习提供有利的条件。绿地面积 0.87hm^2 （场地绿化面积 8721.66m^2 ，停车位绿化面积 33.88m^2 ）。

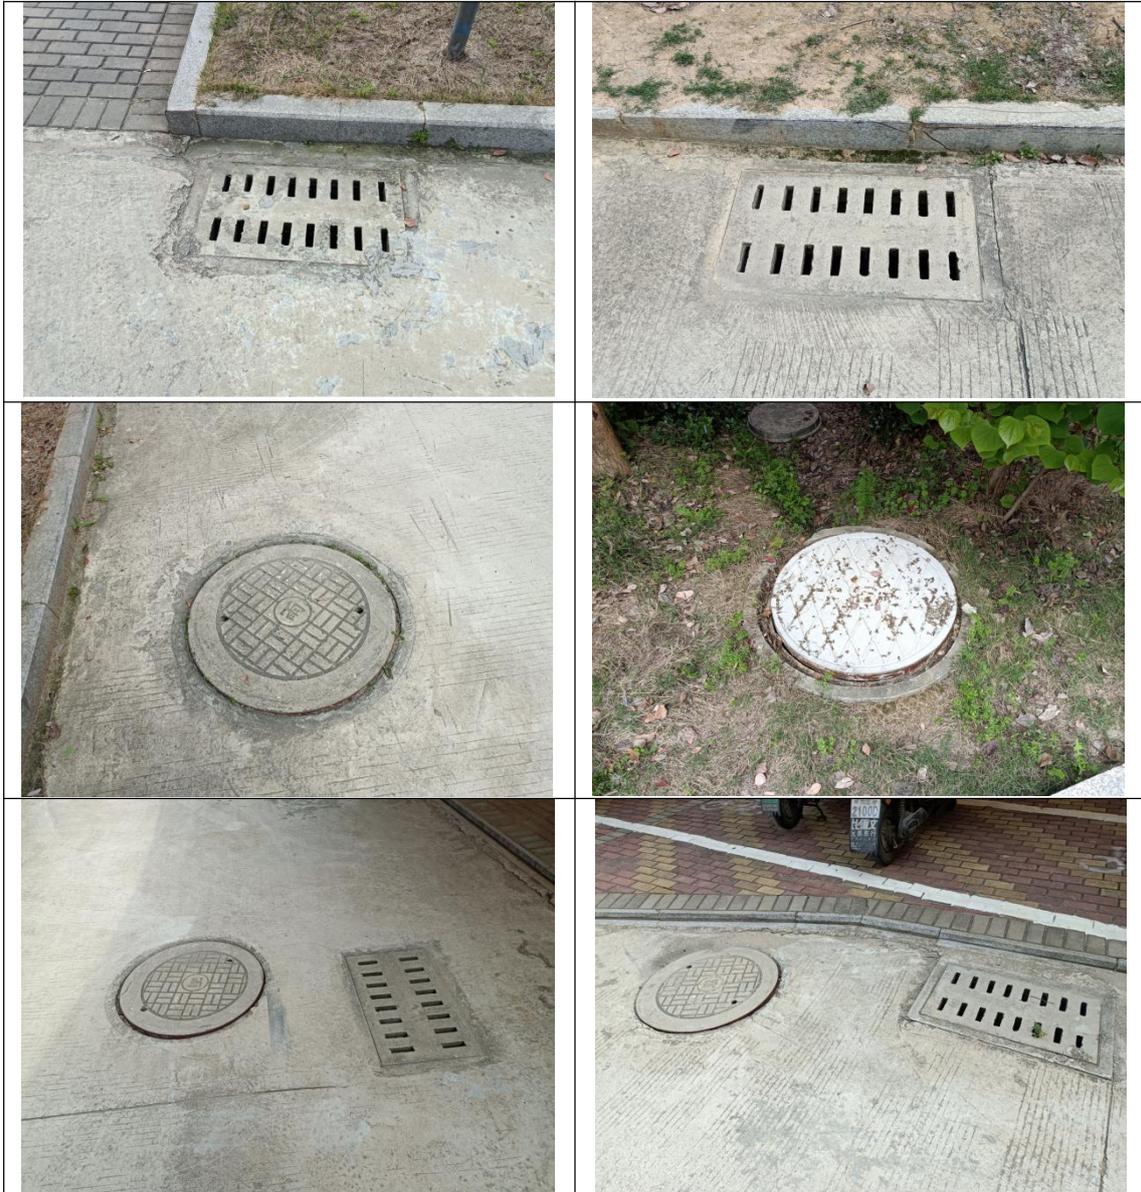
工程措施影像

防洪排导工程：主体工程区排水管网 510m，雨水井 22 座，雨水口 45 口，土地整治 0.87hm²。

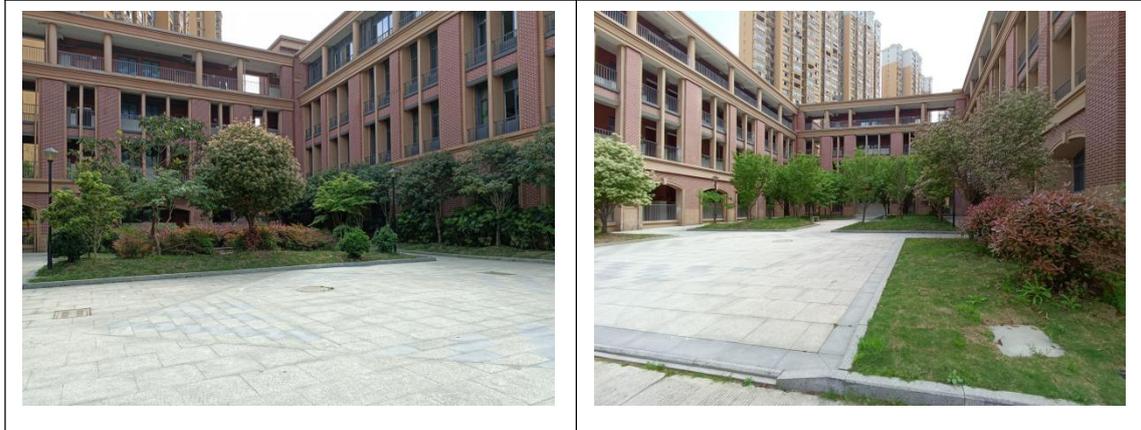
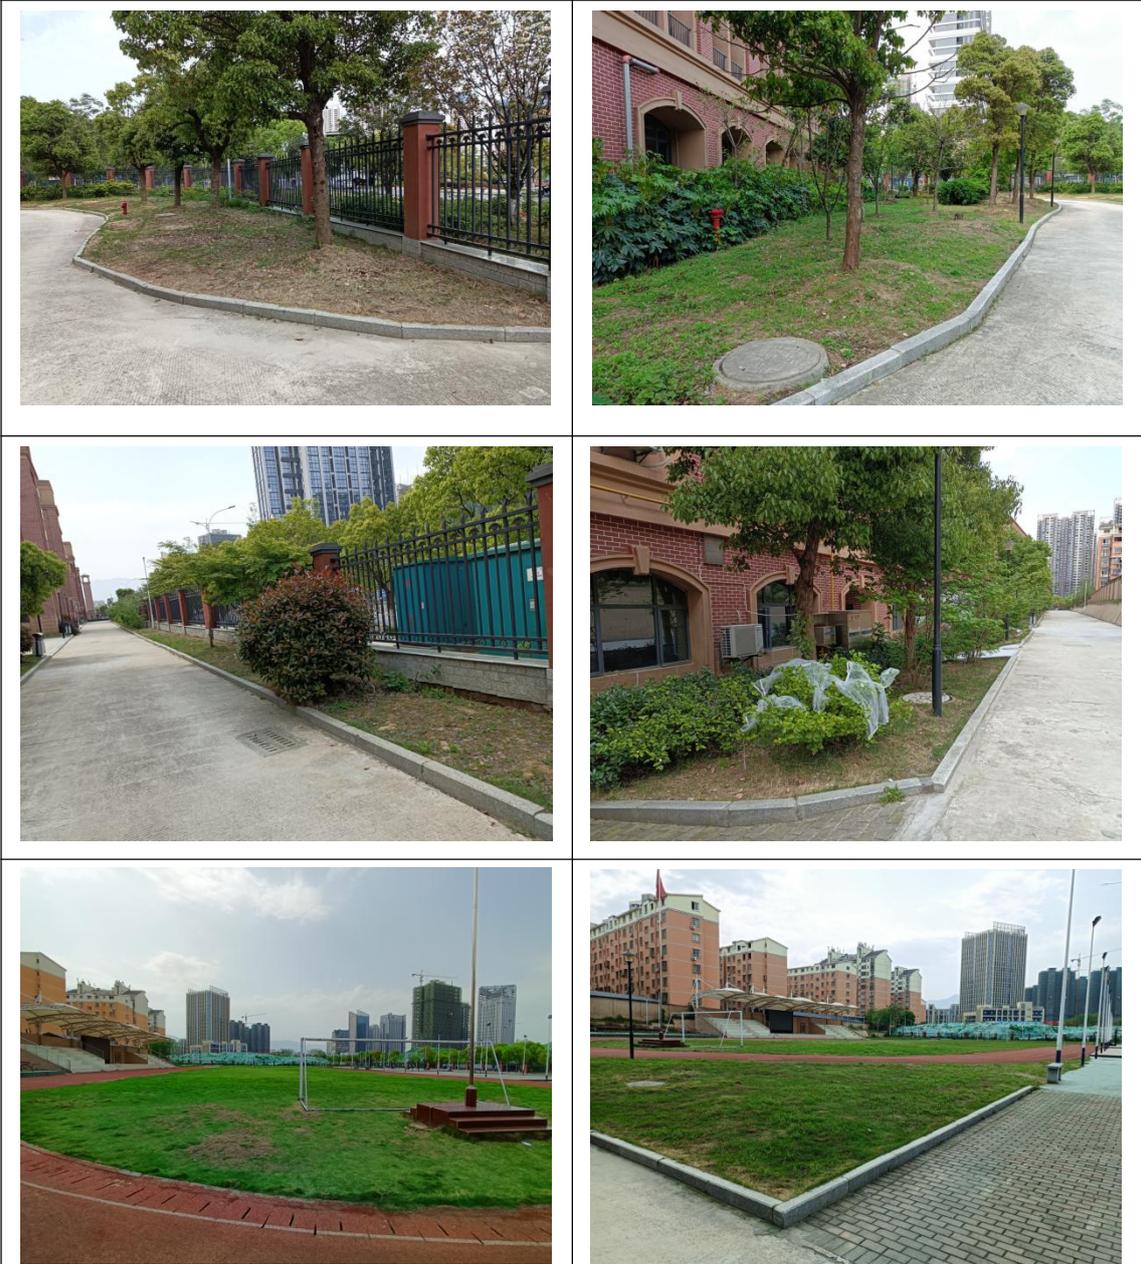
植物措施影像

植被建设工程：主体工程区场地绿化 0.87hm²。
