九江心连心化肥有限公司年产 60 万吨合成氨、52 万吨尿素、40 万吨

二甲醚工程建设项目

# 水土保持设施验收报告

2023 年 10 月

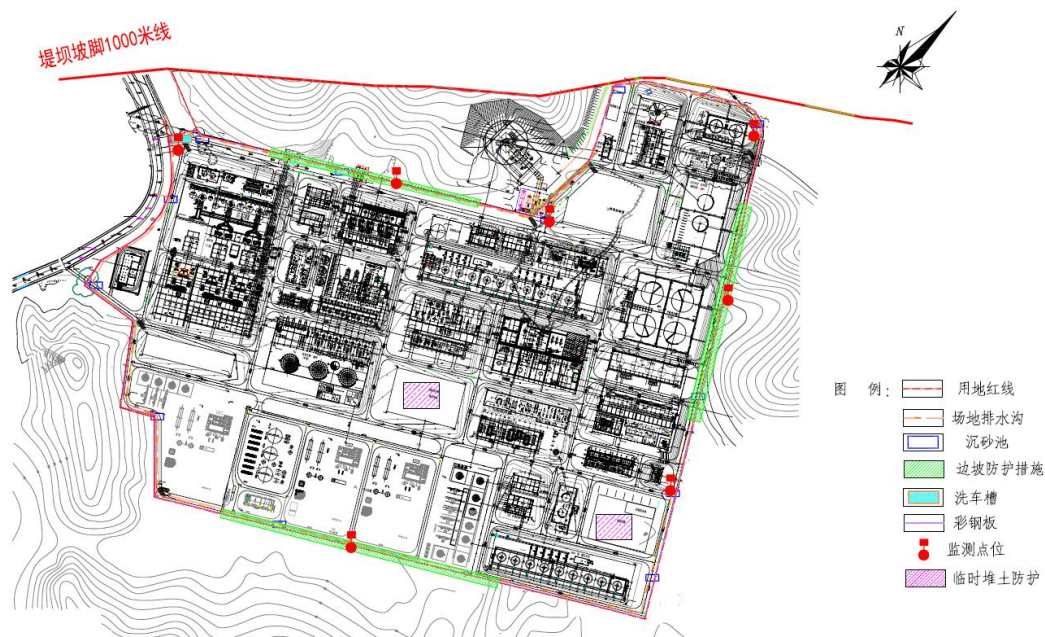
施工过程中施工场地布置图

根据主体工程和绿化工程施工时序，进行了施工招标及项目划分；主体工程项目划分中含排水管网等水土保持工程措施；植物措施单独划分为园林绿化工程。土建施工将项目分为一个施标，即主体工程标段，水土保持措施施工由河南省安装集团有限责任公司担任。本项目无弃渣场、取土场。施工过程中项目区施工出入口 1 个，布设在本项目西侧上。临时生活办公区域布设在项目西南侧上。厂区设计了环型道路，方便施工。目前项目区水土保持措施已全部完成，现场无可见裸露地表。

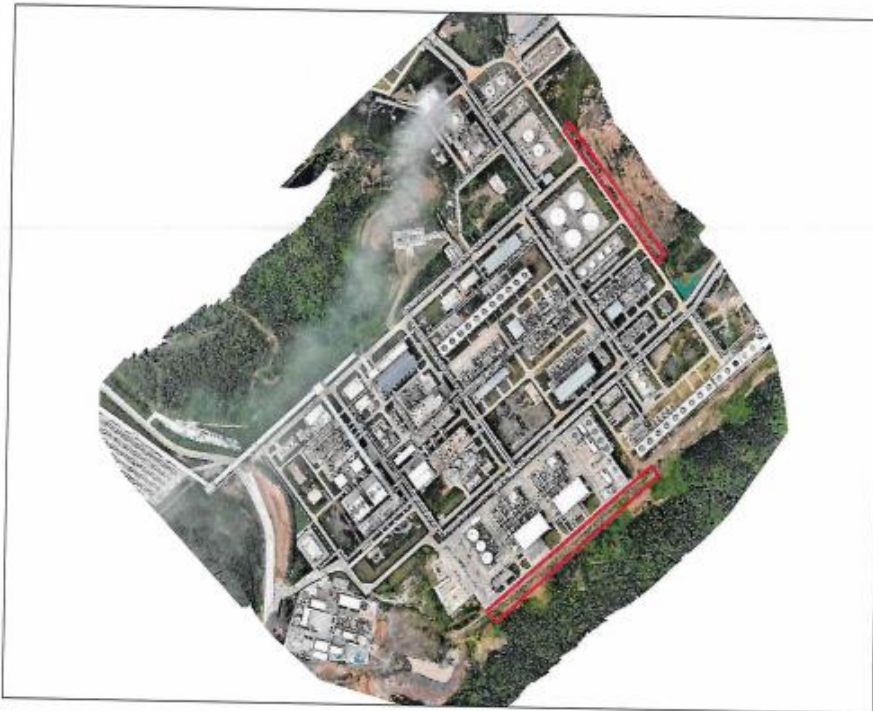
江西心连心化学工业有限公司年产 60 万吨合成氨、52 万吨尿素、40 万吨二甲醚项目场地内有两块区域（如图所示）护坡工程由江西彭泽工业园区管理委员会负责。除上述区域外，其余区域已具备水土保持现场验收条件。

②边坡绿化：边坡绿化较方案设计相比减少  $20887\text{m}^2$ ，主要因方案设计厂区内有三处边坡绿化，分别位于厂区北侧、南侧、东侧，实际水土保持措施施工完成后，仅对厂区北侧边坡绿化进行恢复，厂区南侧及东侧边坡区域经建设介绍，后期护坡工程由江西彭泽工业园区管理委员会负责，因此边坡绿化施工过程中未对区南侧及东侧边坡进行恢复。因此边坡绿化减少  $20887\text{m}^2$ 。详见附件。
