九江市处突维稳力量训练基地项目

# 水土保持设施验收报告

建设单位：九江市城发资产商贸经营有限公司

编制单位：九江绿野环境工程咨询有限公司

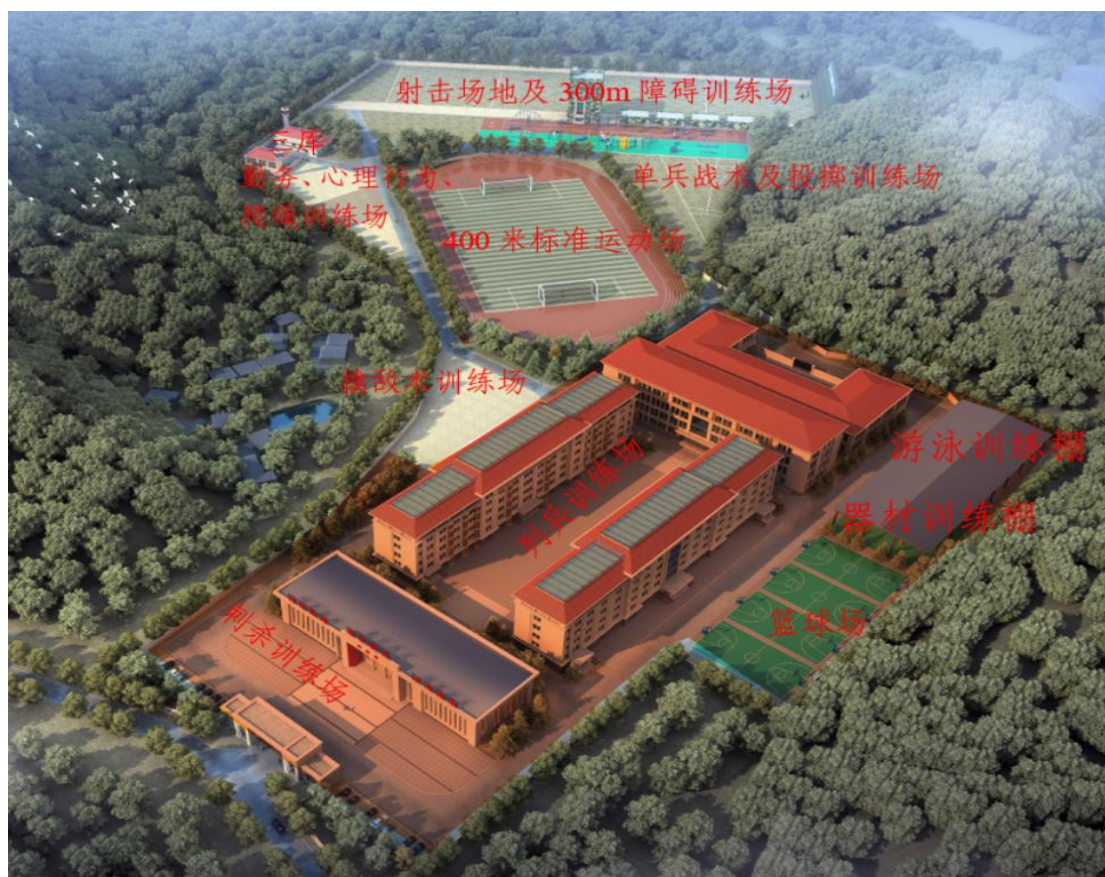
营房及配套设施区鸟瞰图

营房及配套设施区：占地面积 32534.8m<sup>2</sup>，本项目紧邻老九星公路自西向东，由北向南依次布设 2 栋宿舍、1 栋综合训练馆、1 栋综合食堂、1 栋综合车库及仓库、1 栋垃圾站、主入口大门、地下室、游泳训练棚、器材训练棚、列兵训练场、篮球训练场、刺杀训练场、道路及绿化等设施。

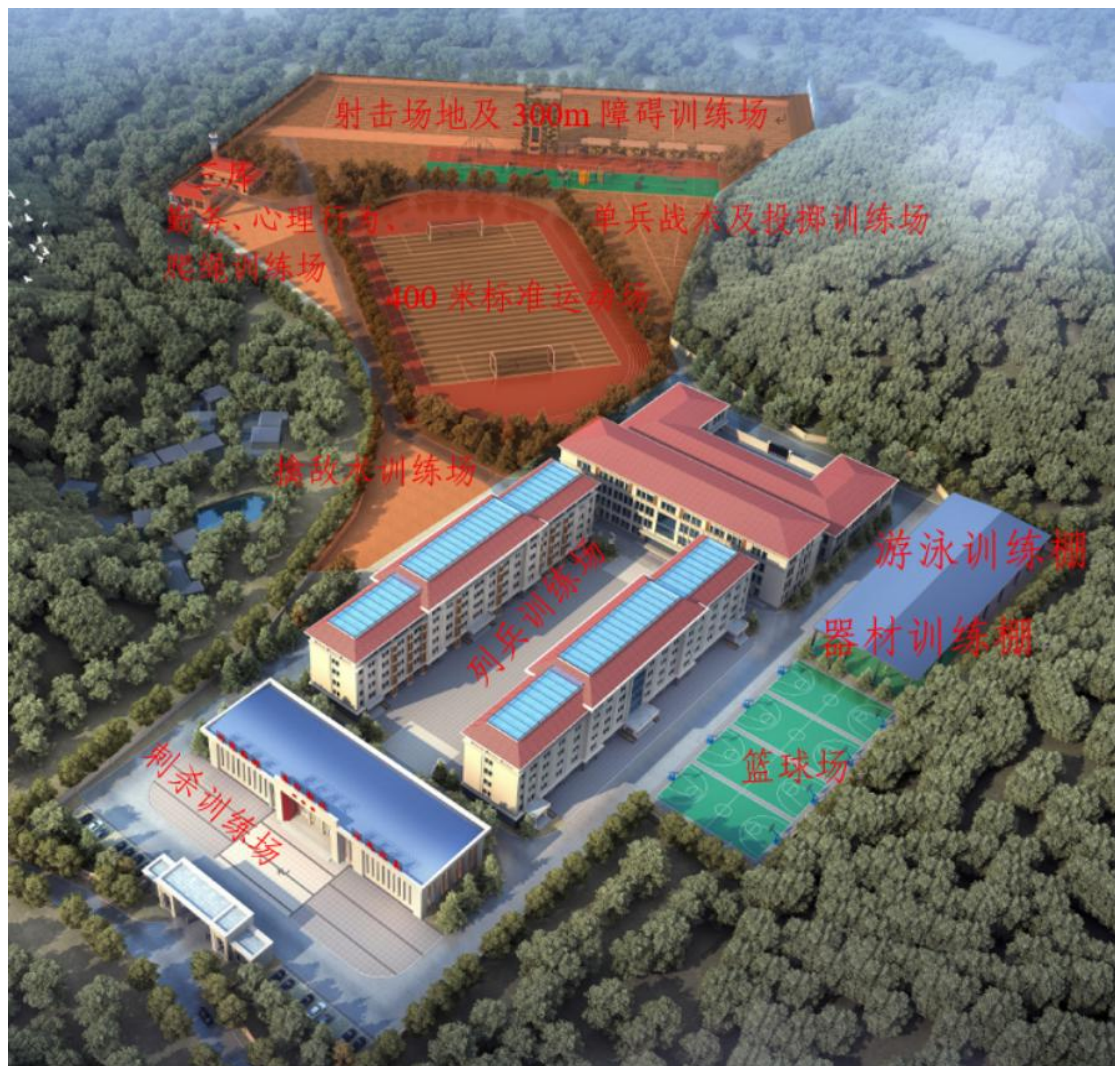
训练场地区鸟瞰图

训练场地区：占地面积 52065.2m<sup>2</sup>，本项目紧邻老九星公路自西向东，由北向南依次布设 1 栋三库、射击训练场、300m 障碍训练场、勤务训练场、心理训练场、爬绳训练场、400m 标准运动场、单兵训练场、投掷训练场、擒敌训练场、道路及绿化等设施。

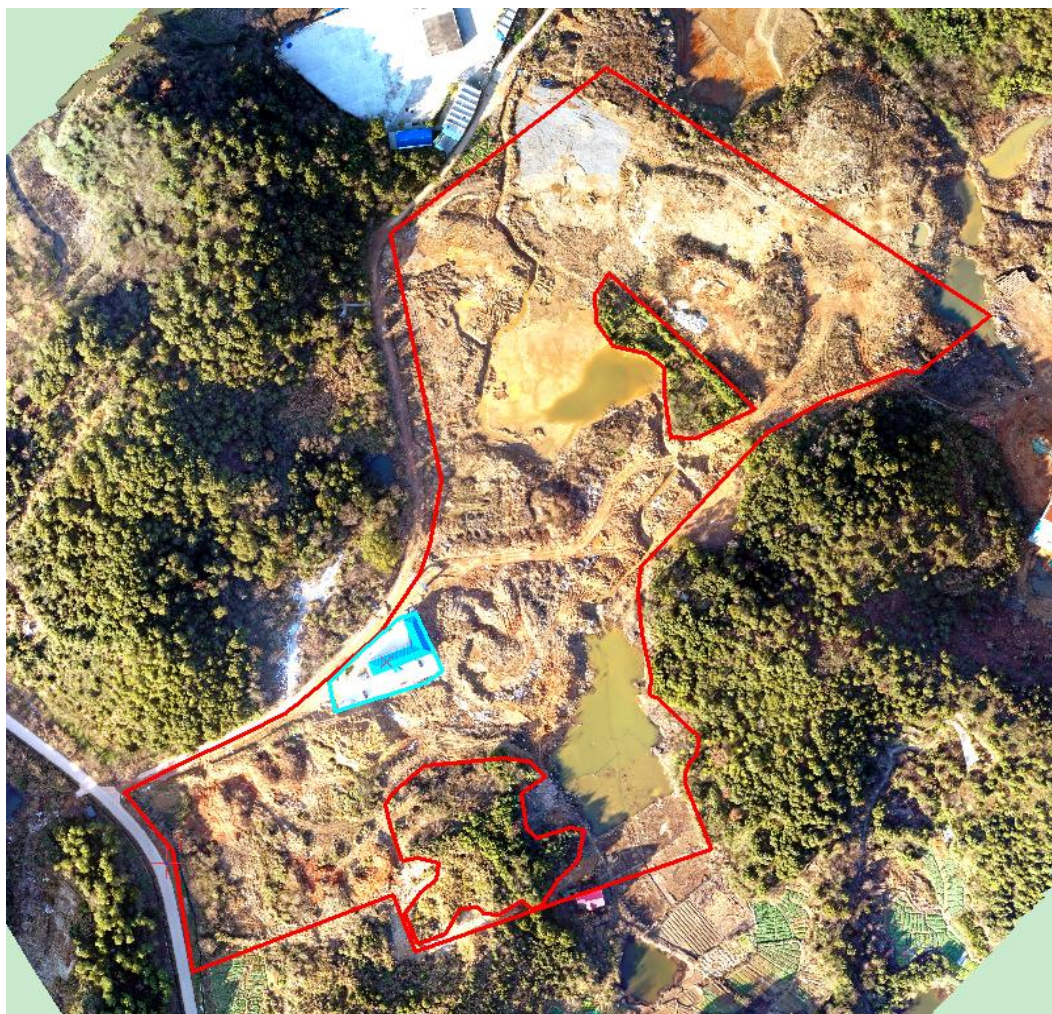
表土分布图

根据现场航测影像图以及查勘得知本项目部分区域未扰动表层土壤质地肥沃适宜进行表土剥离共计面积约 8628m<sup>2</sup>，按照 0.5m 厚度计入，经计算共计表土剥离土方量为 0.43 万 m<sup>3</sup>；因淤泥含有丰富的腐殖质适宜作为绿化覆土使用，主体工程设计抽干现状水体将塘底淤泥进行翻晒，并与表土合并堆存作为后期绿化种植土使用，淤泥堆存 0.51 万 m<sup>3</sup> 作为后期种植土使用。

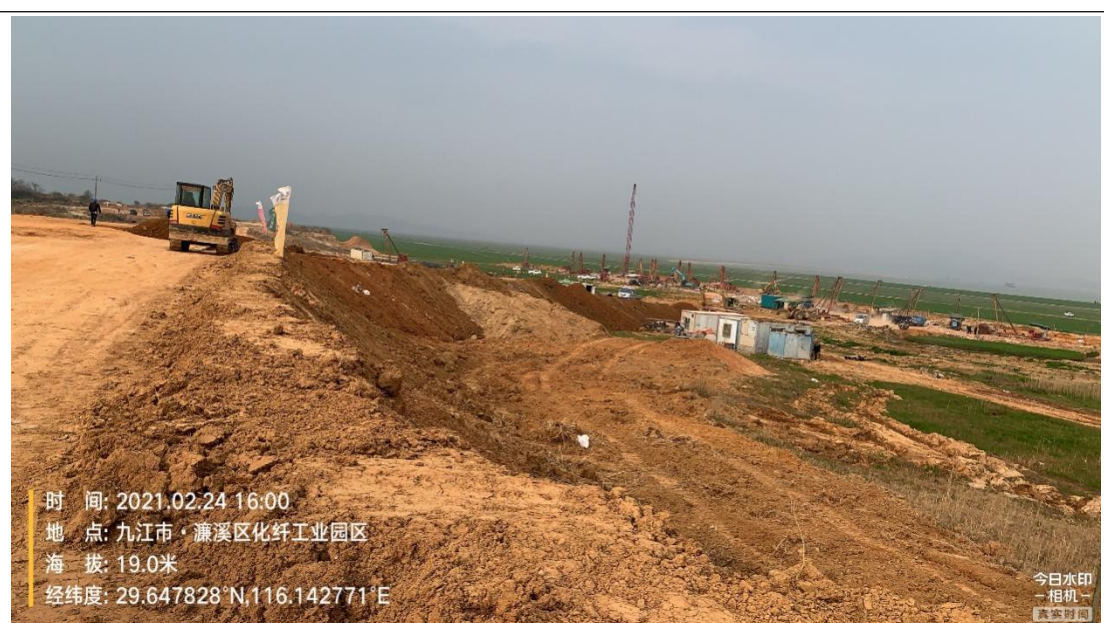
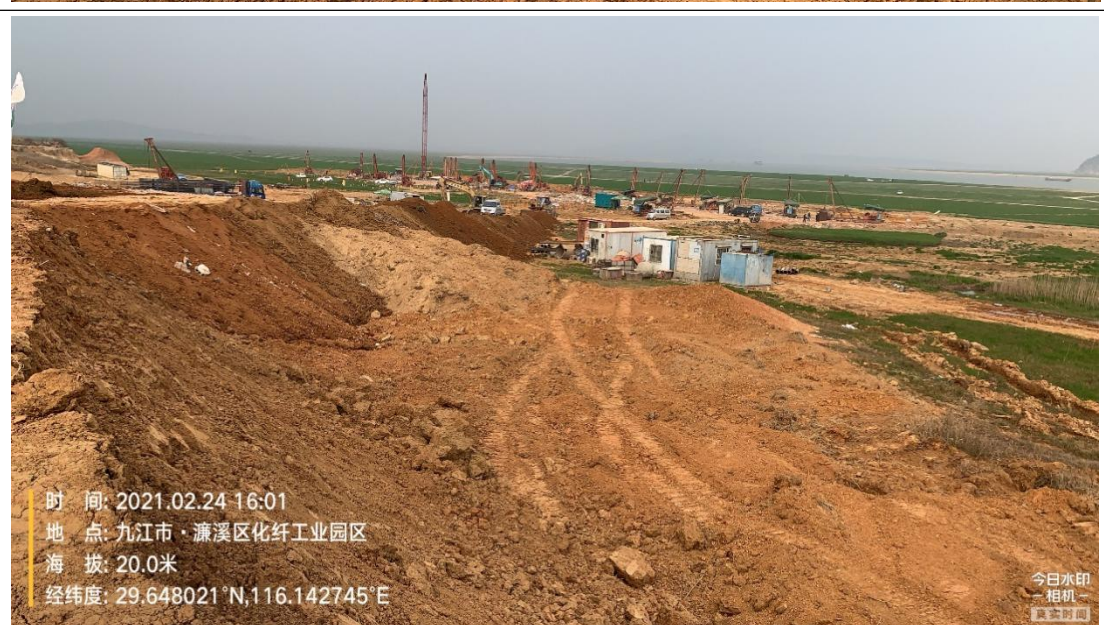
综合利用点现场照片

余土 8.94 万 m<sup>3</sup> 全部运至姑塘码头二期项目作为场地平整回填使用。（详见附件）
