浔阳区曹家山综合安置小区三期项目

# 水土保持监测总结报告

建设单位：九江市浔阳区城市建设投资有限公司

监测单位：江西园景环境科技有限公司

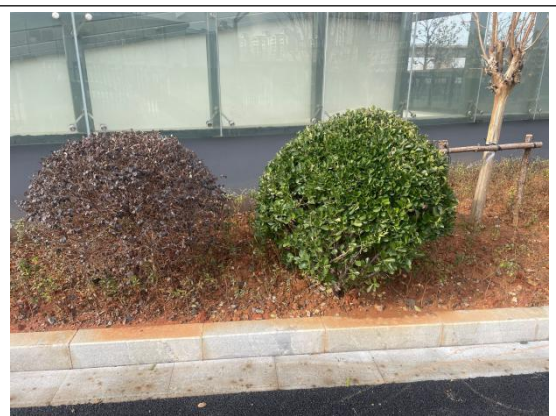
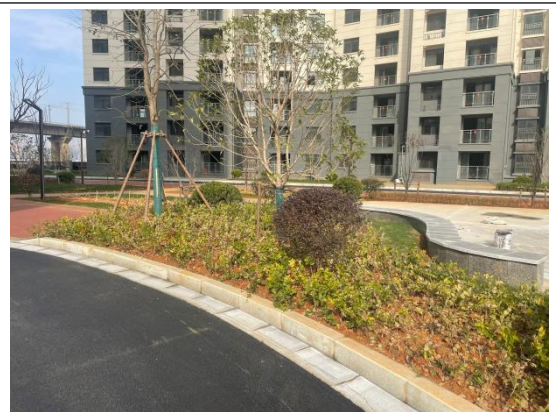
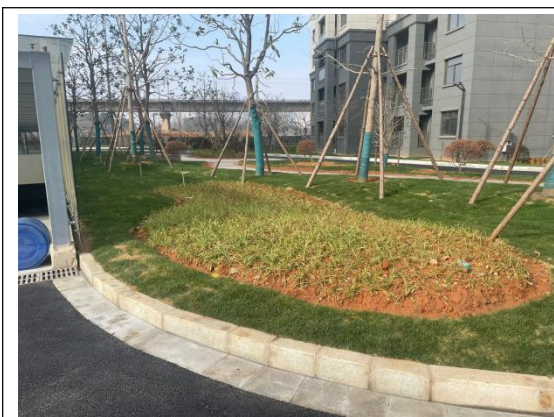
2023年12月，项目区内植物措施已全面完工，主要为铺植草坪；种植乔、灌木等。监测工作组选择了2m×2m草坪、1m×25m乔木、2m×2m灌木方样进行了监测，通过监测发现，对比监测区域内，其水土保持效果明显，满足植被恢复率要求。已全部复绿，生长情况良好。

2023年第四季度乔、灌木、草坪调查监测点

植物措施监测点乔木、灌木、草坪  
位置为主体工程防治区内  
成活率良好  
水土流失情况得到全部控制

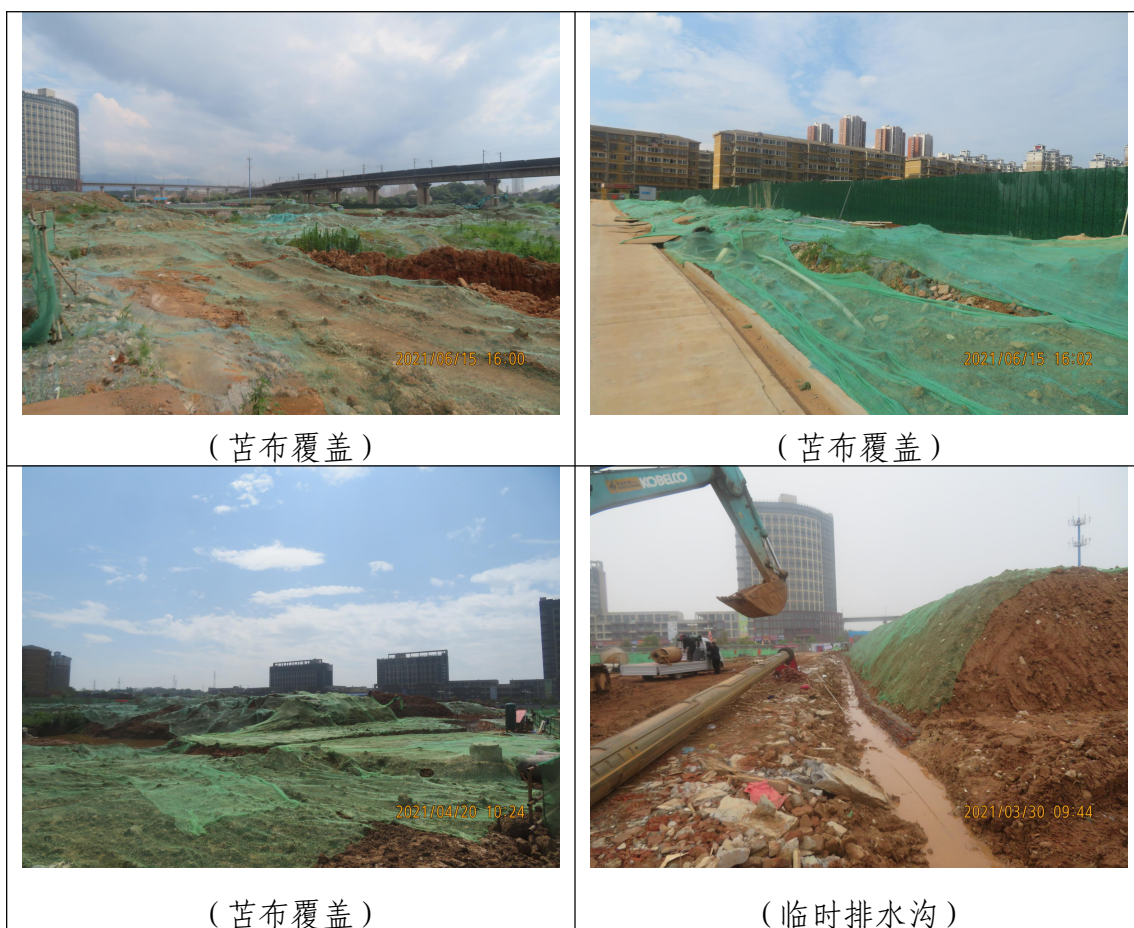
2021 年 3 月监测工作小组进场后，对项目区内已实施的水土保持临时措施进行相关临时调查监测。主要临时措施为洗车槽，排水沟，临时覆盖等。

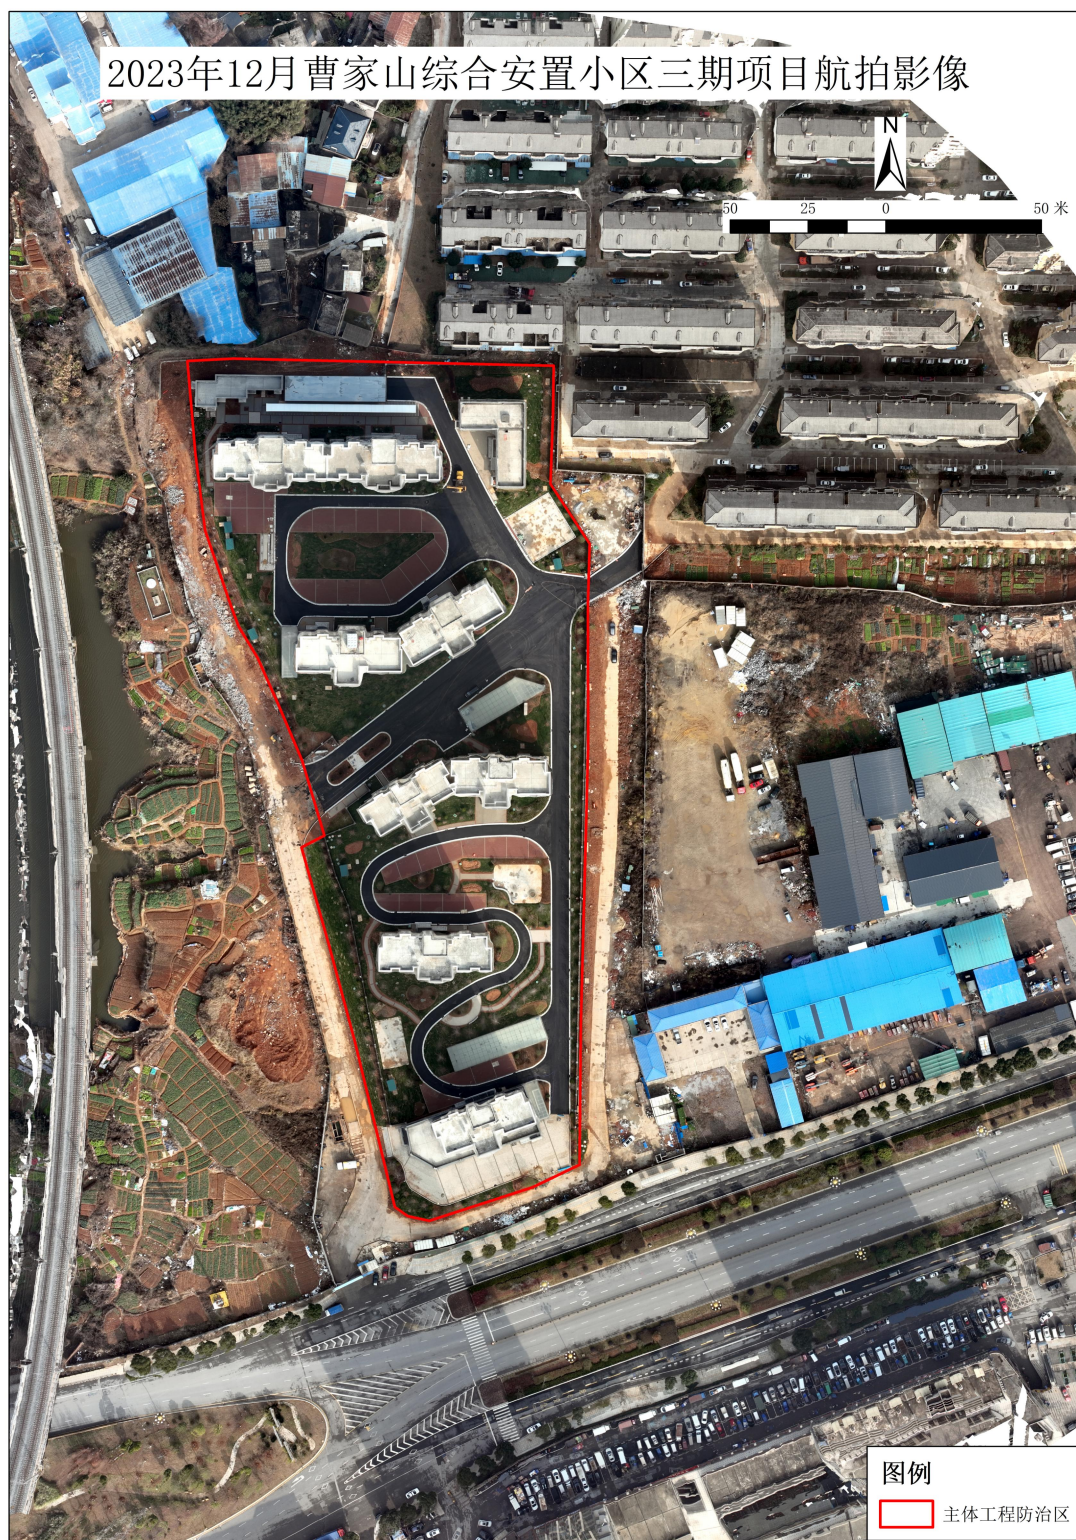
水土流失防治责任范围监测影像（2023 年 12 月）

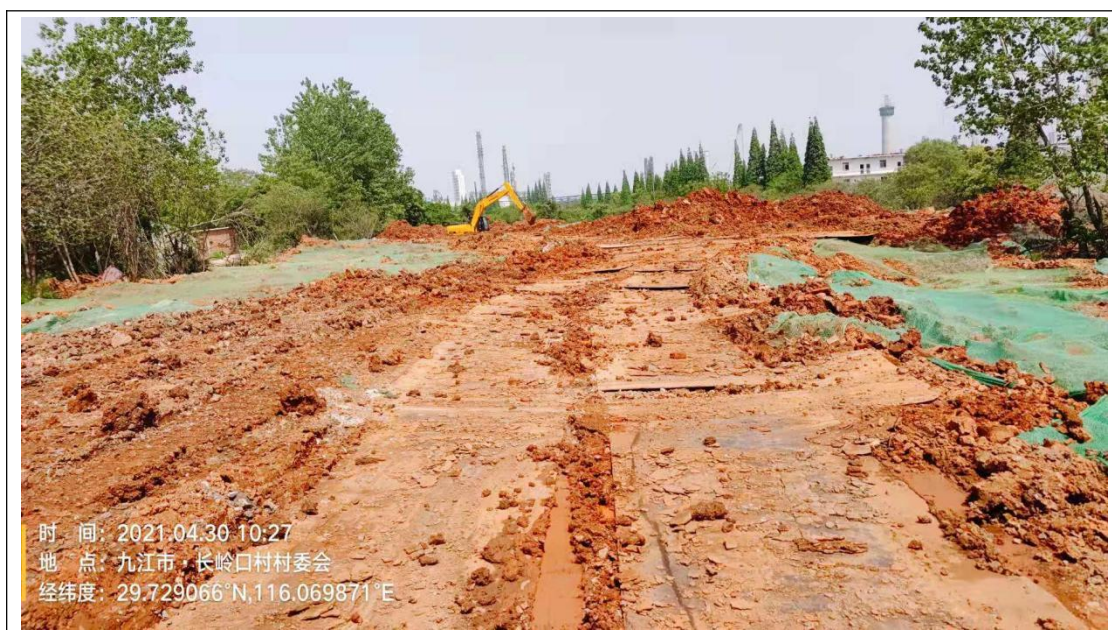
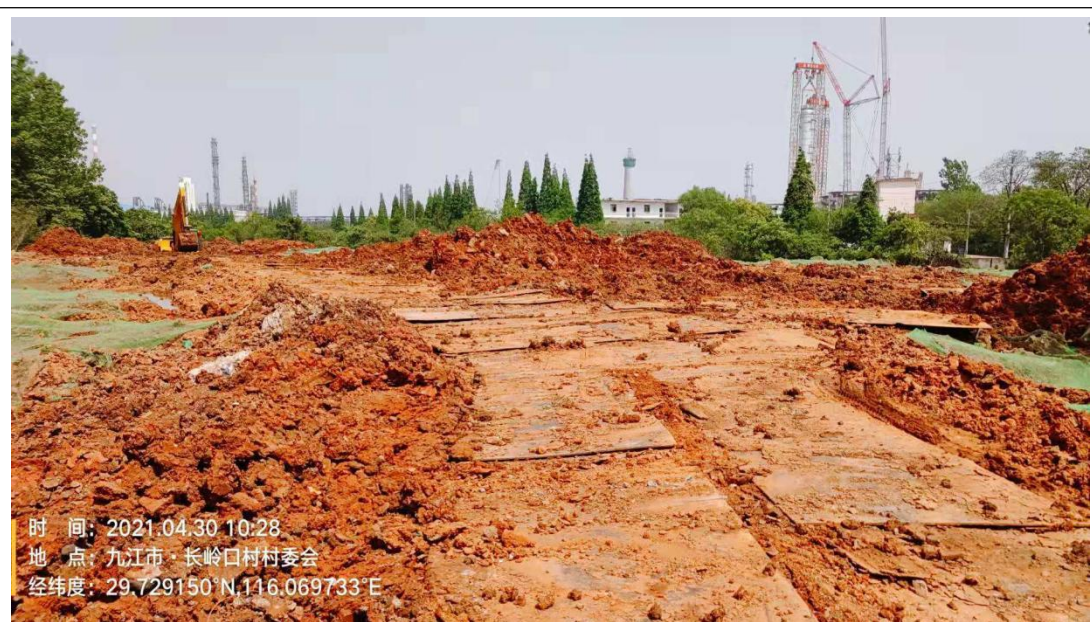
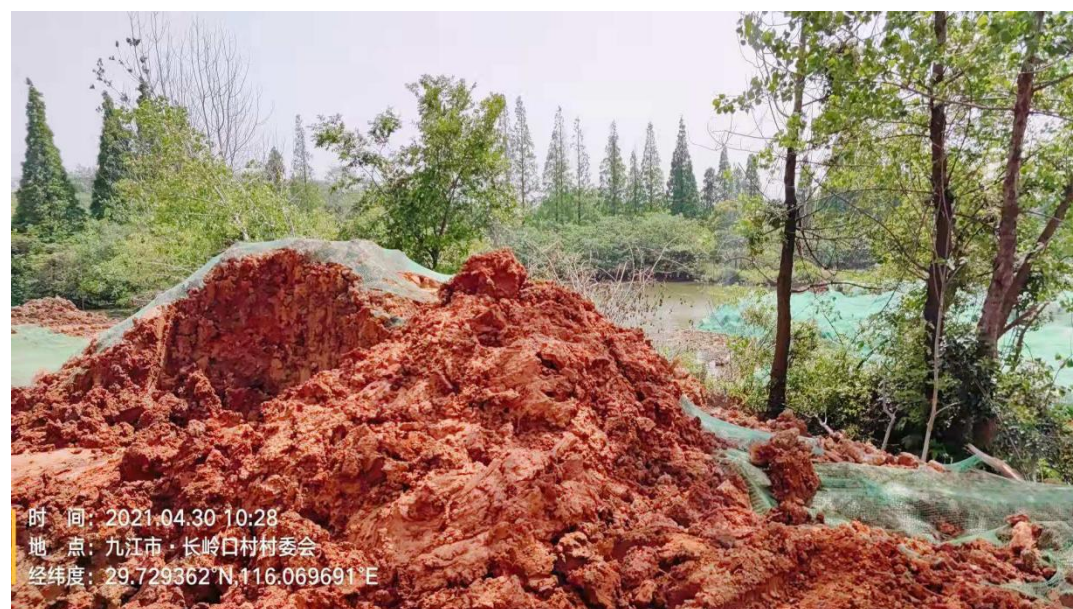
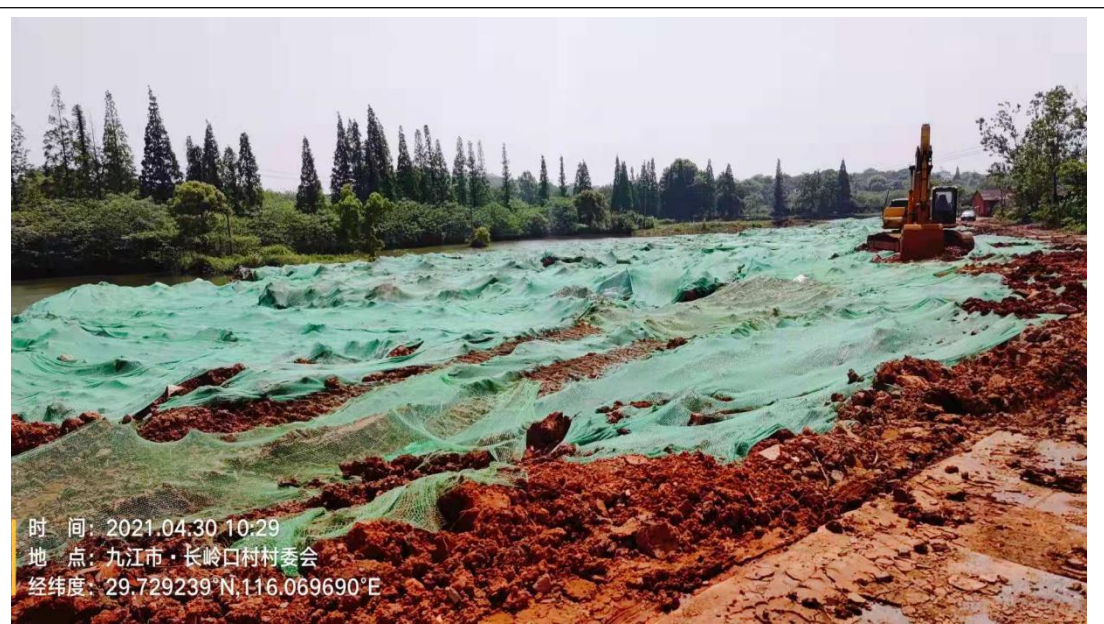
现场了解情况得知, 九湖公路改造工程施工单位与当地村民协商后, 公路选线穿越游岭村鱼塘段的土方填筑工程由村民委员会负责施工, 经现场勘查路基土方填筑约需要 28 万  $\text{m}^3$ , 因此能够消纳本项目余土, 土石方综合利用点的水土流失防治责任由综合利用点的建设单位承担。游岭村穿越鱼塘段地理坐标为东经  $116^{\circ}4'11.53''$ , 北纬  $29^{\circ}43'44.63''$ 。

土方综合利用点照片

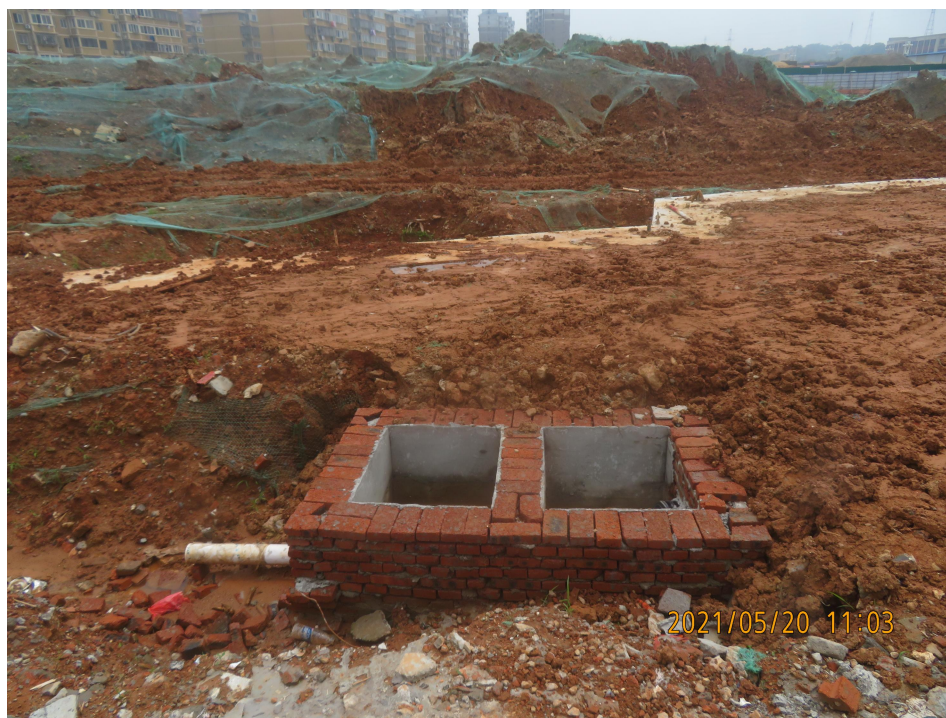
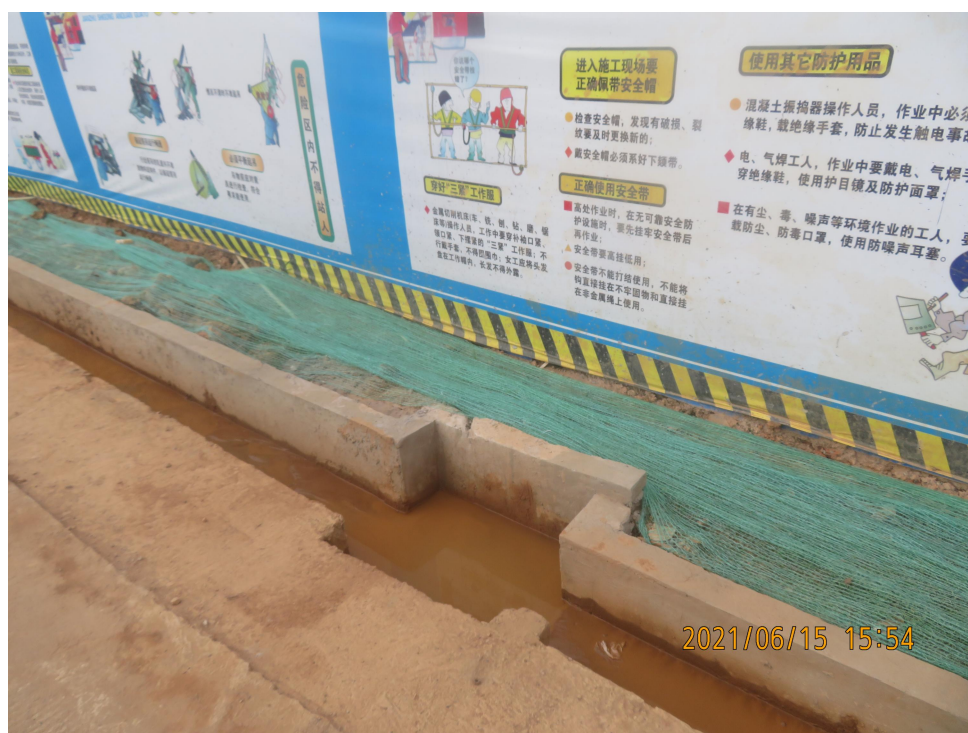
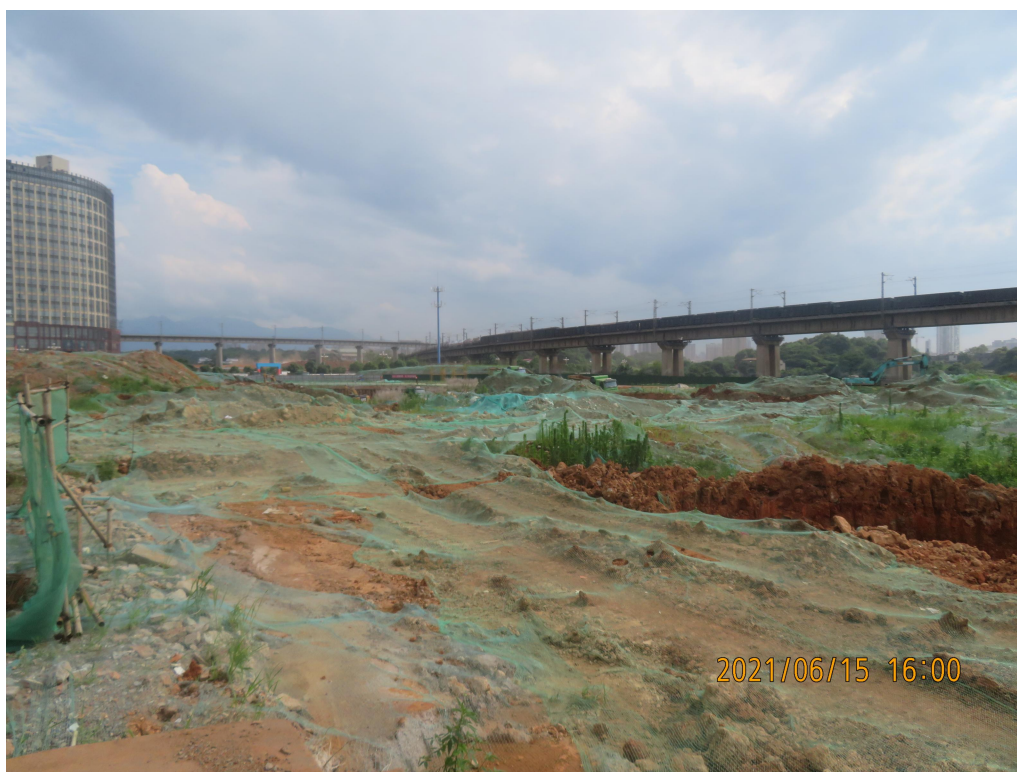
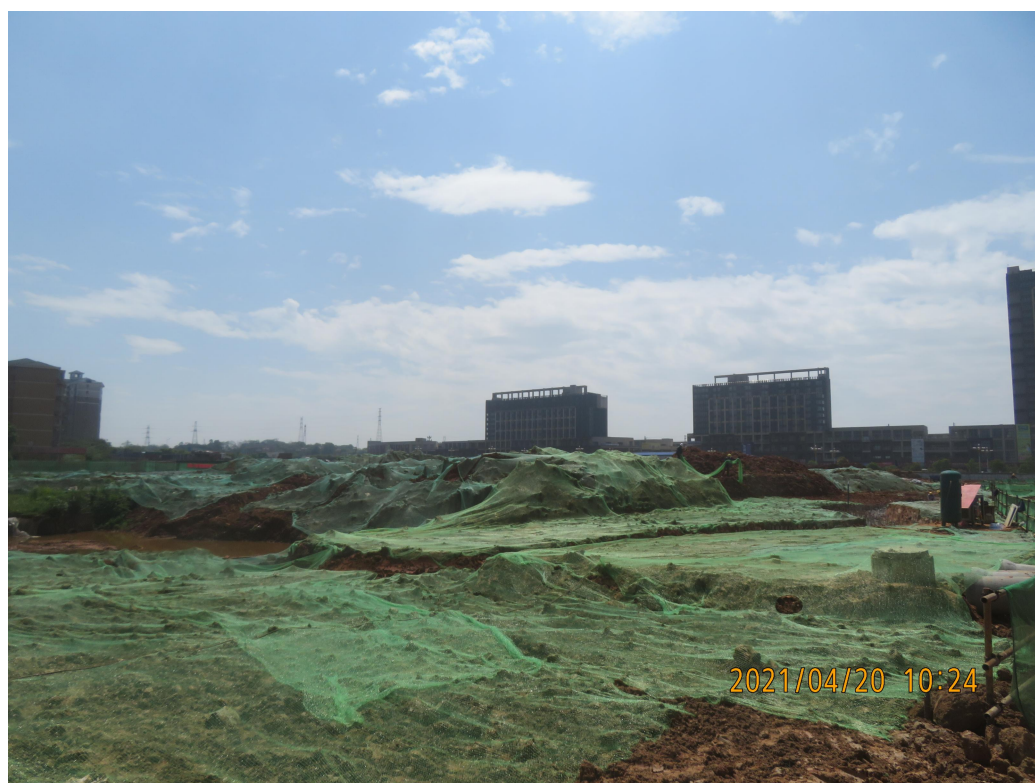
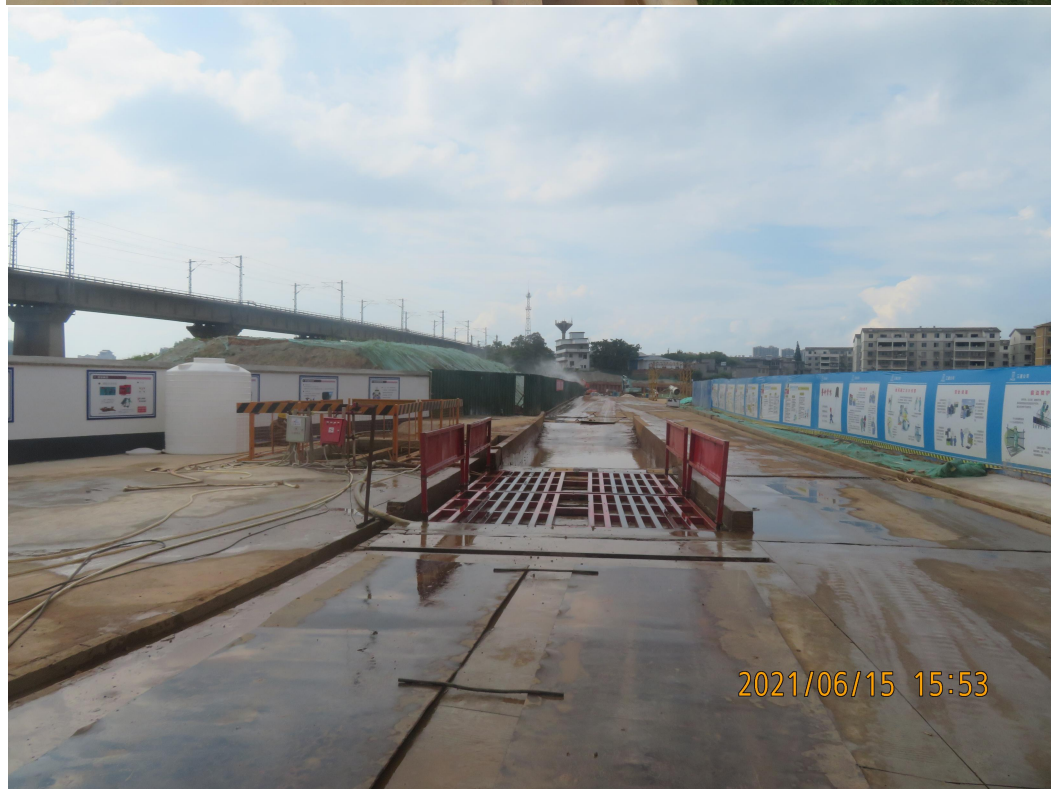
本项目于 2021 年 3 月委托我单位进行水土保持监测, 监测工作小组进场后, 采取调查监测及无人机遥感监测对项目区内地下室开挖、回填及施工道路区域进行重点监测, 实际监测过程中, 建设单位对项目区内地下室开挖、回填及施工道路区域采取了相关措施进行防护, 至 2023 年 12 月, 项目区各项水土保持措施运行情况良好。

(施工过程中洗车槽、临时排水、沉沙池、覆盖等重点监测部位)
