浙商大厦项目

# 水土保持设施验收报告

建设单位：九江市浙得置业有限公司

编制单位：江西园景环境科技有限公司

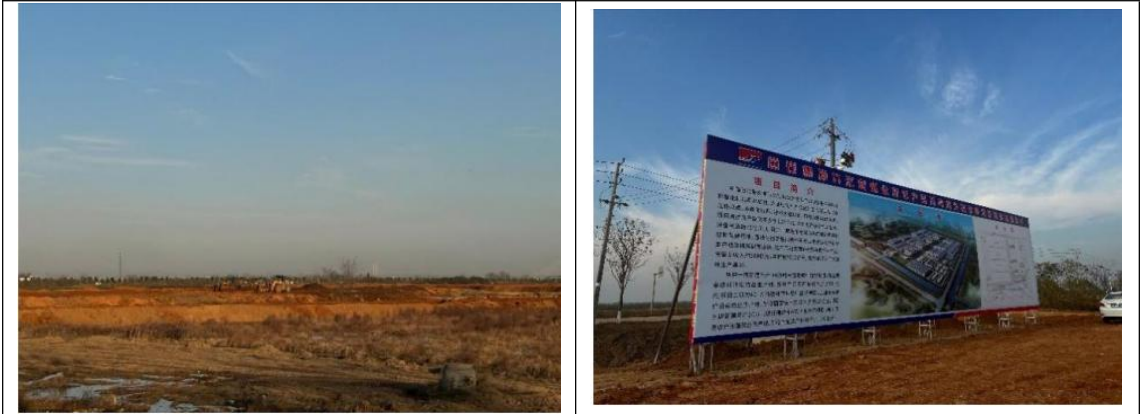
综合利用点照片

根据批复的《浙商大厦项目水土保持方案报告书》，及对项目施工现场查勘，本项目未设置弃渣场。本项目余方共 8.66 万 m<sup>3</sup>，全部由九江市浔阳土石方有限公司负责运至巨石集团项目用地填方使用。巨石集团项目位于九江市城西港町水路以东、港城大道以北，地块中心点地理坐标东经 115°48'41.39"、北纬 29°44'37.39"。该地块占地面积约 1500 亩，需回填约 180 万 m<sup>3</sup>，回填高度 1.5~3m，符合综合利用点要求，综合利用点水土流失责任由巨石集团负责。

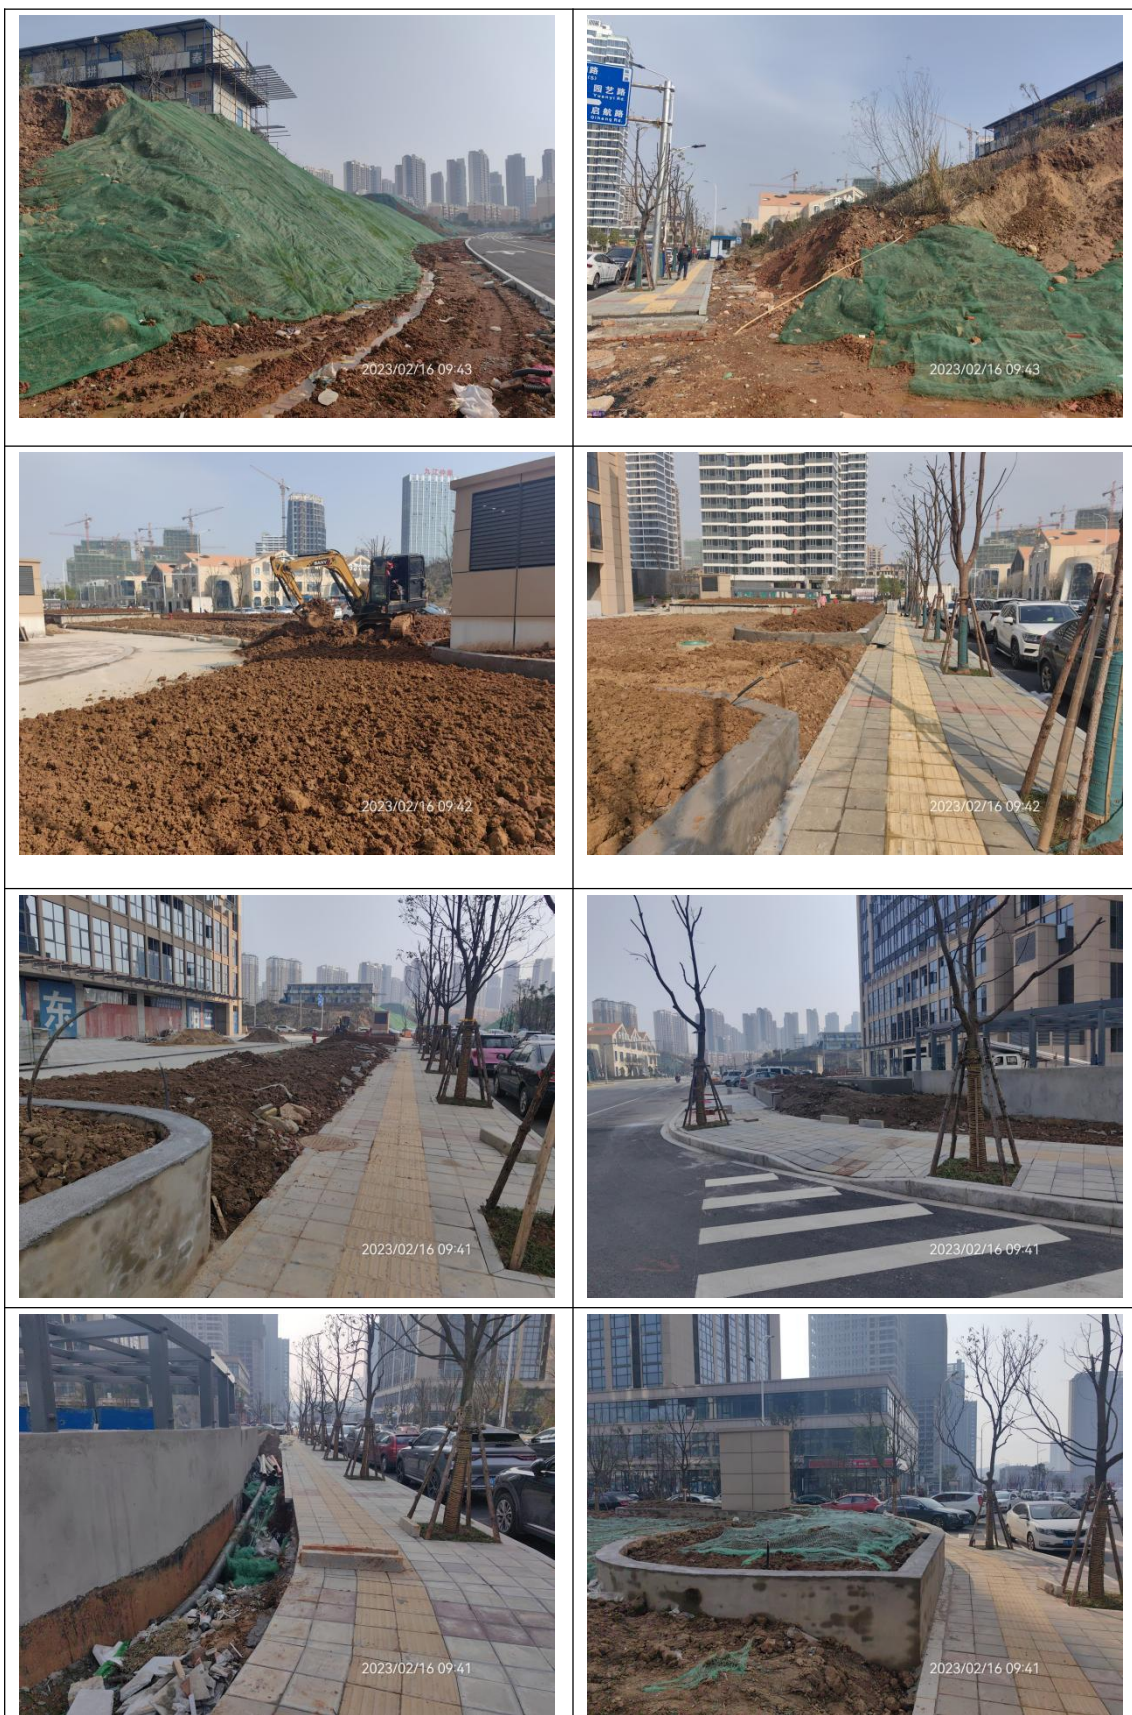
附件 6 重要水土保持单位工程照片

施工过程中水土保持设施影像资料
