濂溪区消防救援大队营房工程（救援中心）

# 水土保持方案报告表

建设单位：九江市濂溪区消防救援大队

2025年1月

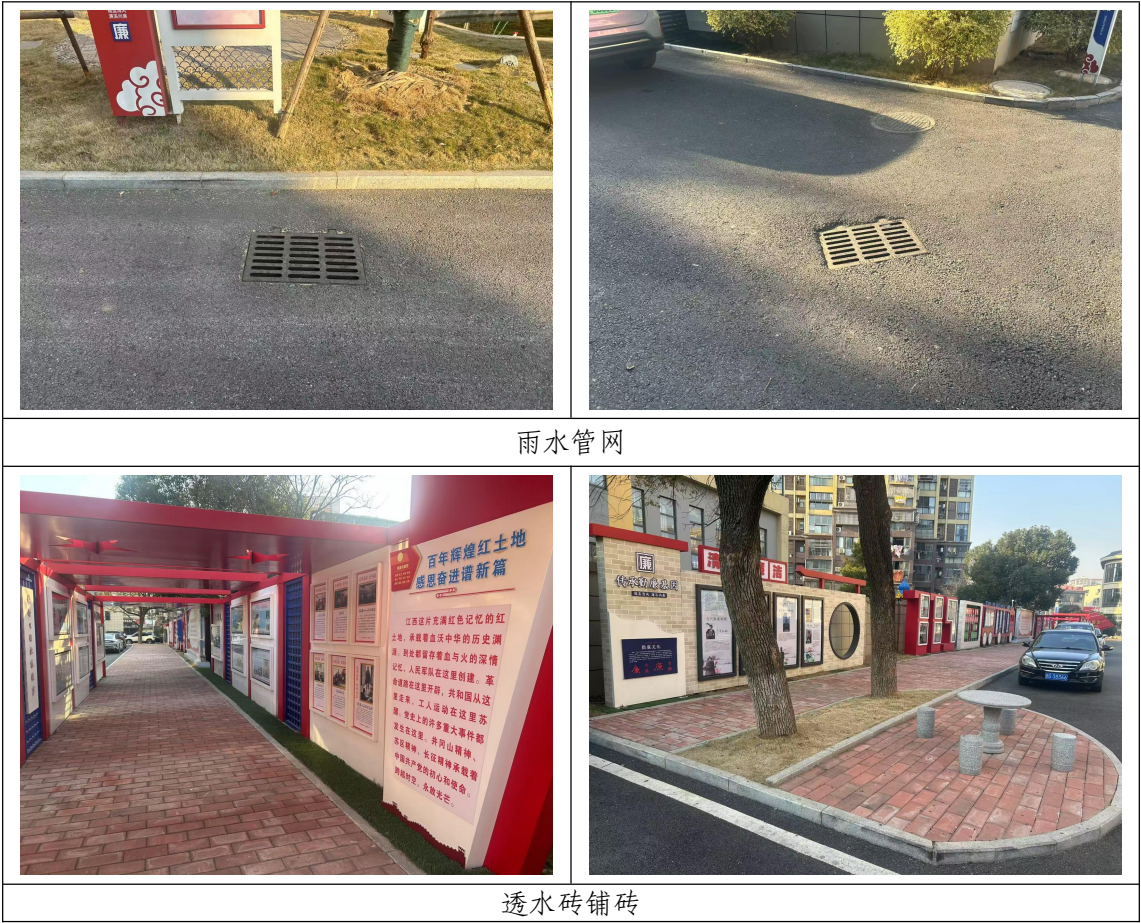
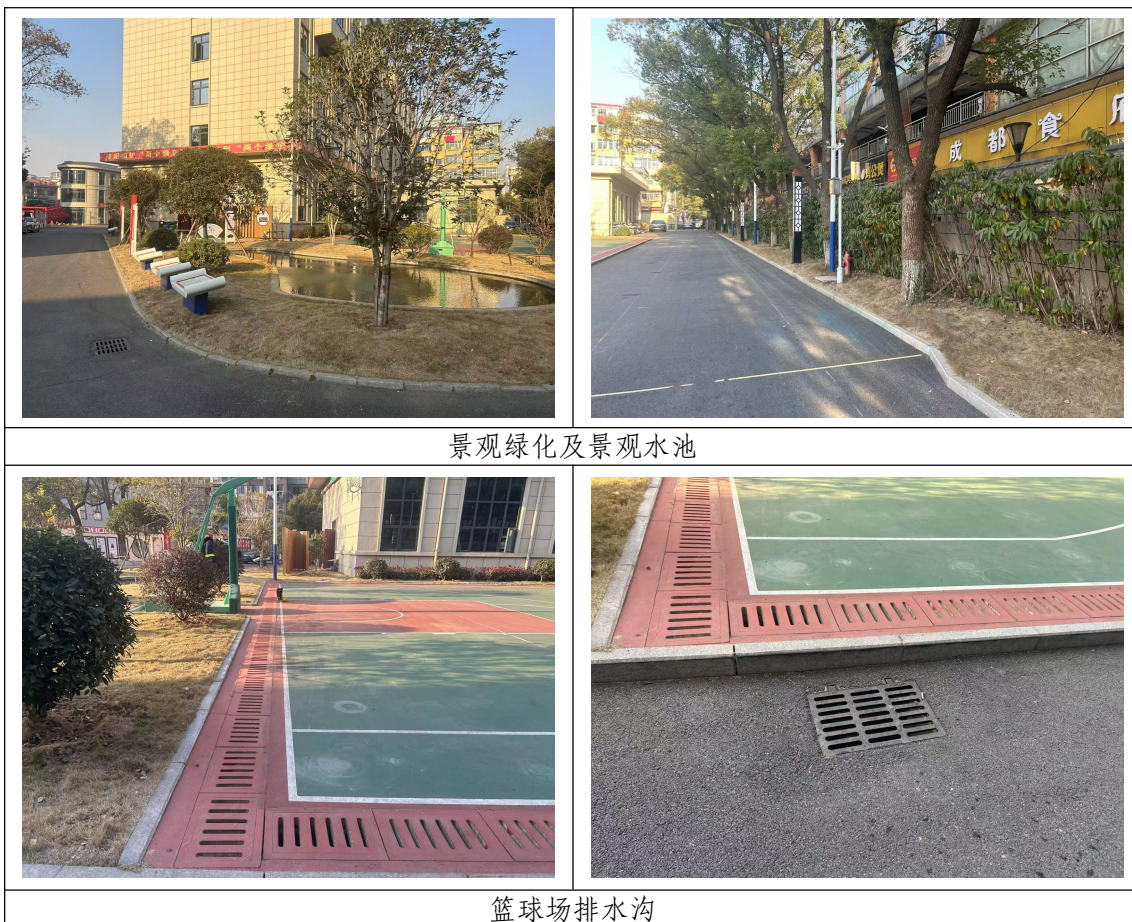
**项目现状：**根据竣工资料及现场勘查得知，本项目场地原为濂溪区消防救援大队营房拆除后的迹地，场地地势开阔、平坦，项目已于2021年6月开工、2022年3月完工。根据项目完工后的现场勘查，场地内雨水管网、排水沟、透水砖铺装运行状况良好，未出现堵塞、破损情况，植被生长状况良好，场地内无裸露地表。项目场地完工后现状情况如下：

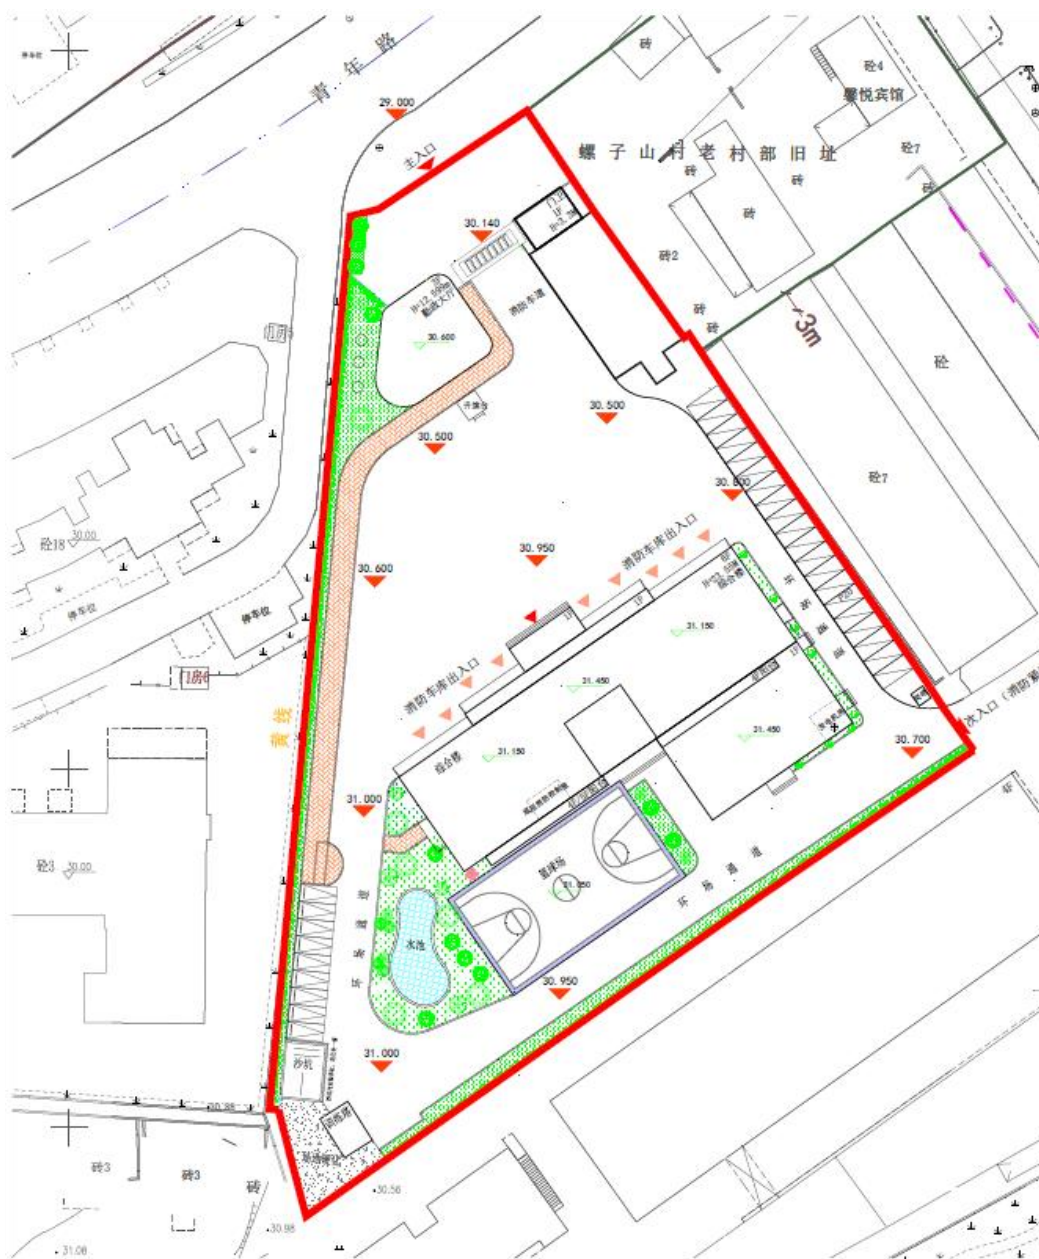
图 2.1 地块平面布置图

地块拟建 1 栋 6F 综合楼、1 栋 3F 勤政大厅、1 座训练塔，其中：勤政大厅位于地块北侧主出入口区域、综合楼位于地块南侧区域、训练塔位于地块西南角区域。

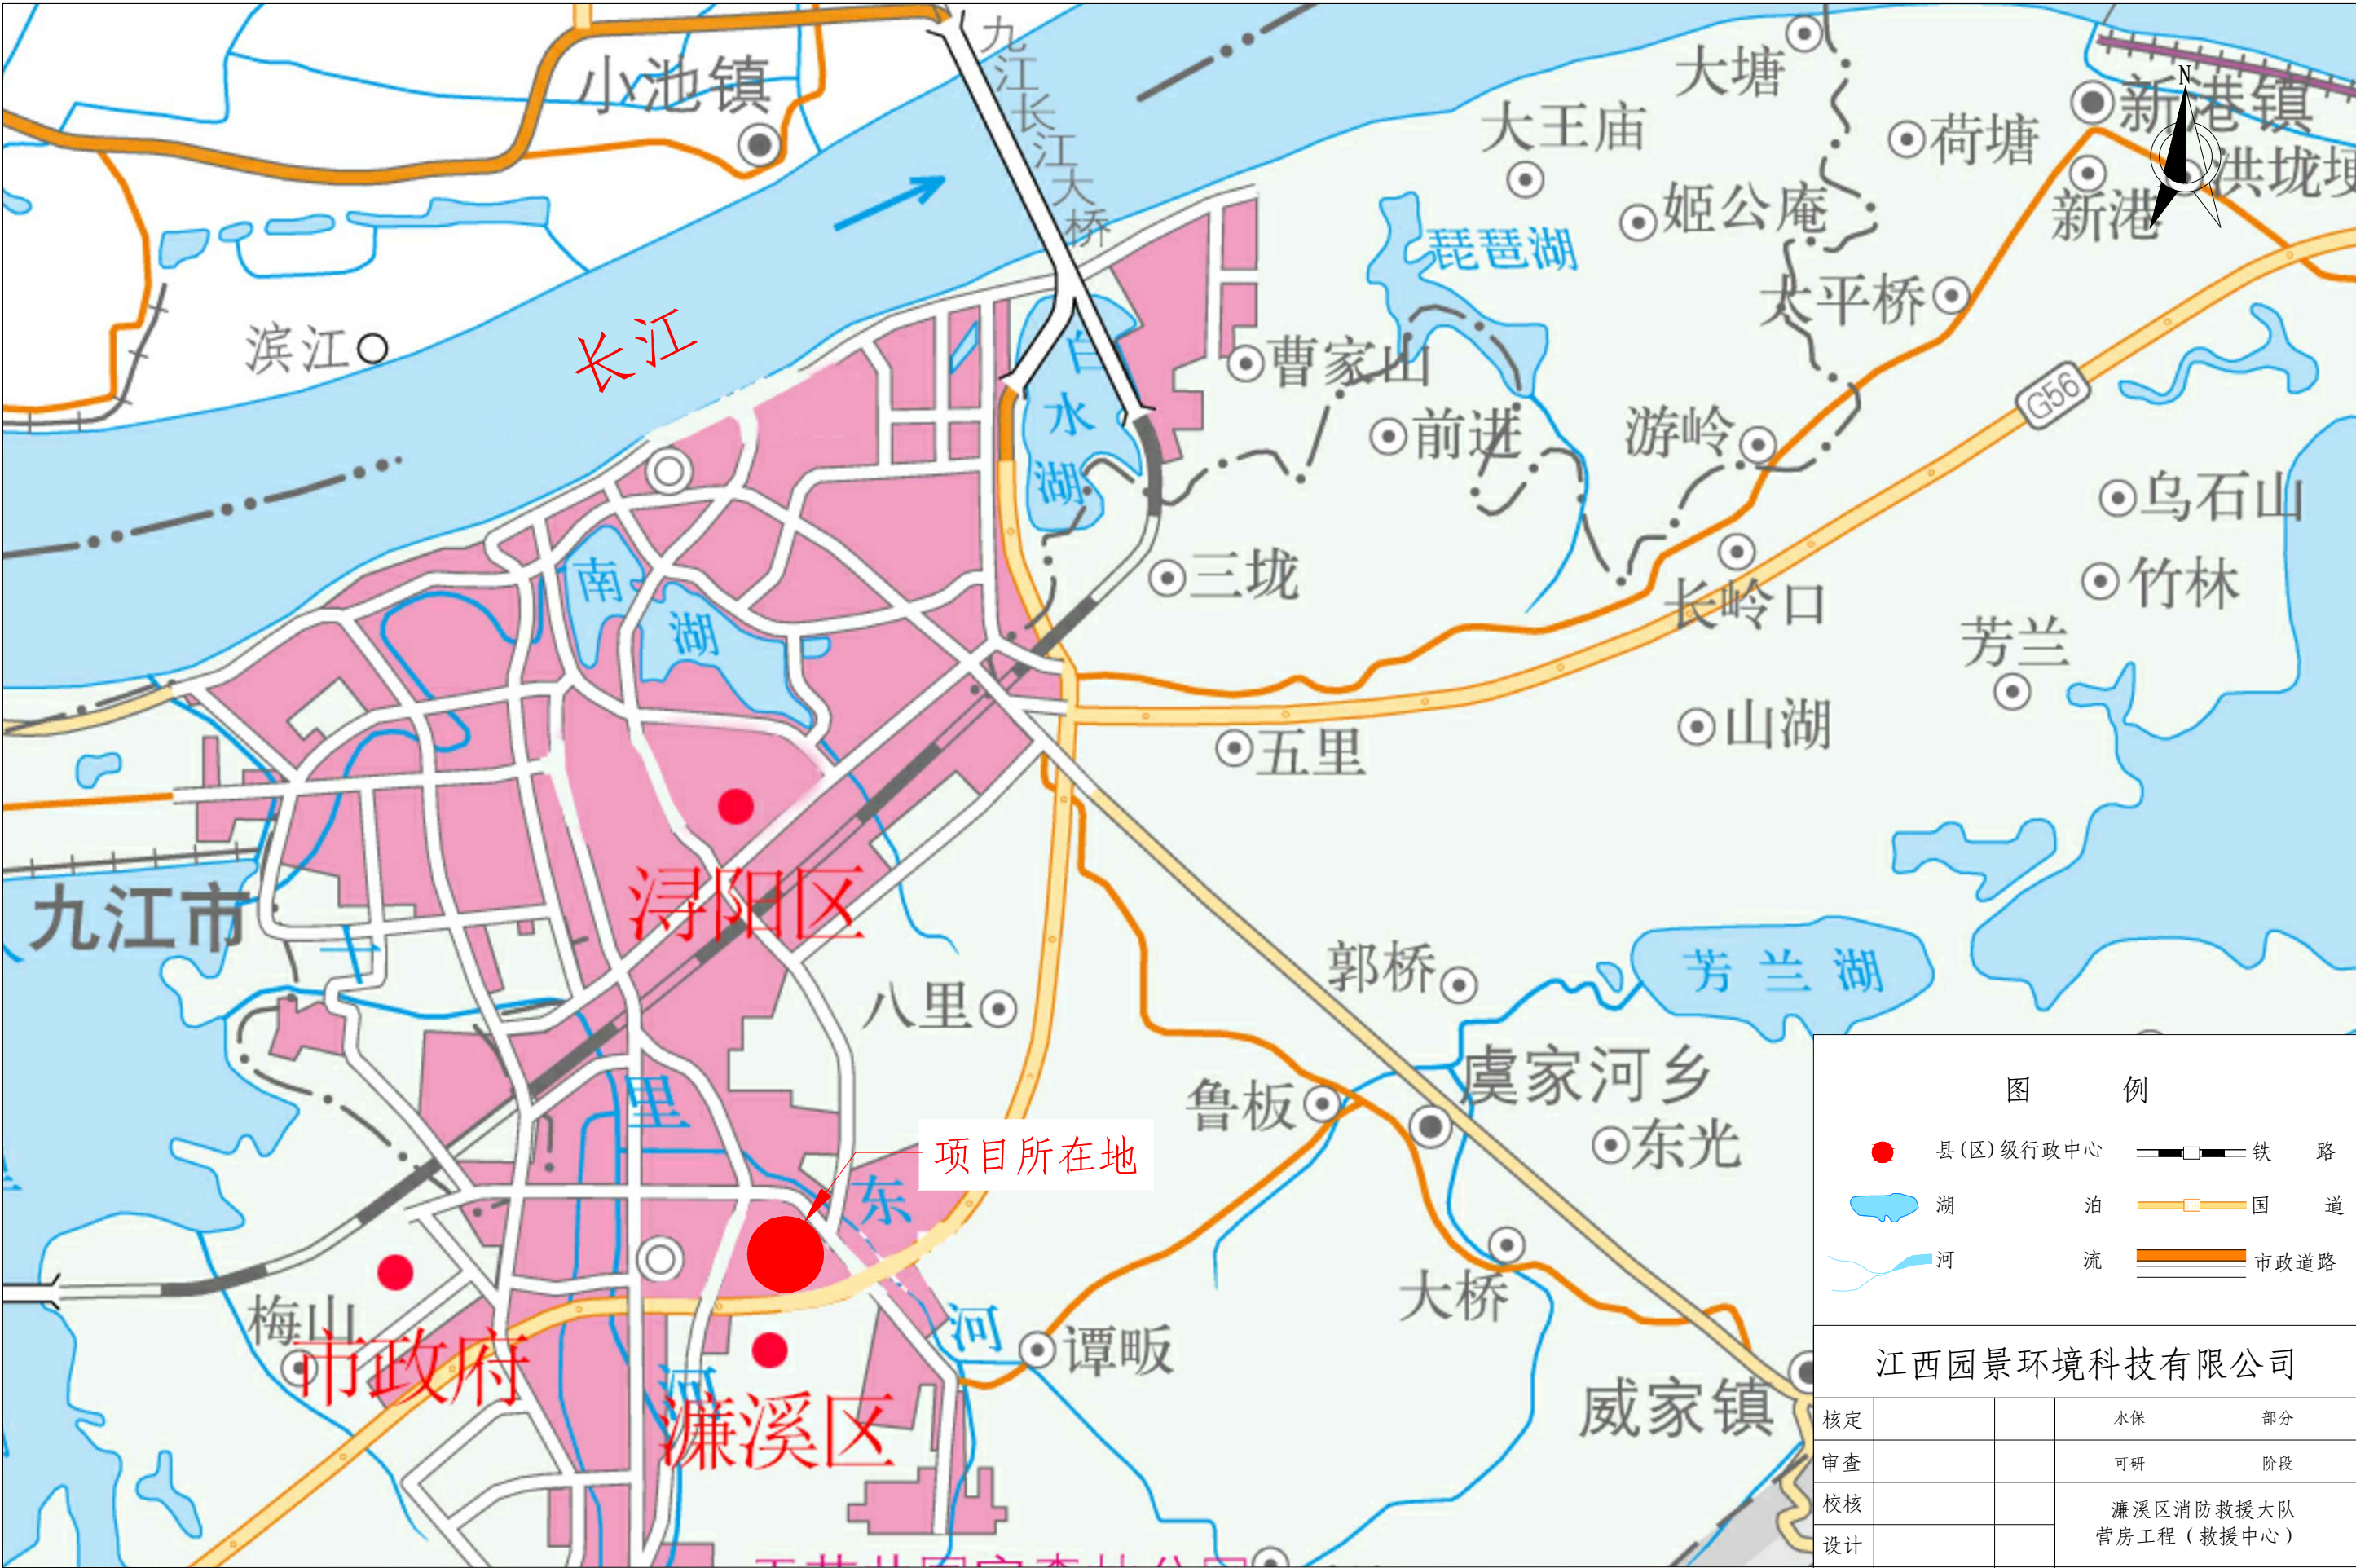
项目属长江流域，周边水系有长江、十里河。
