九江市公共交通集团公司公交浔中首末站工程项目

水土保持监测总结报告

监测单位：九江绿野环境工程咨询有限公司

2025年5月

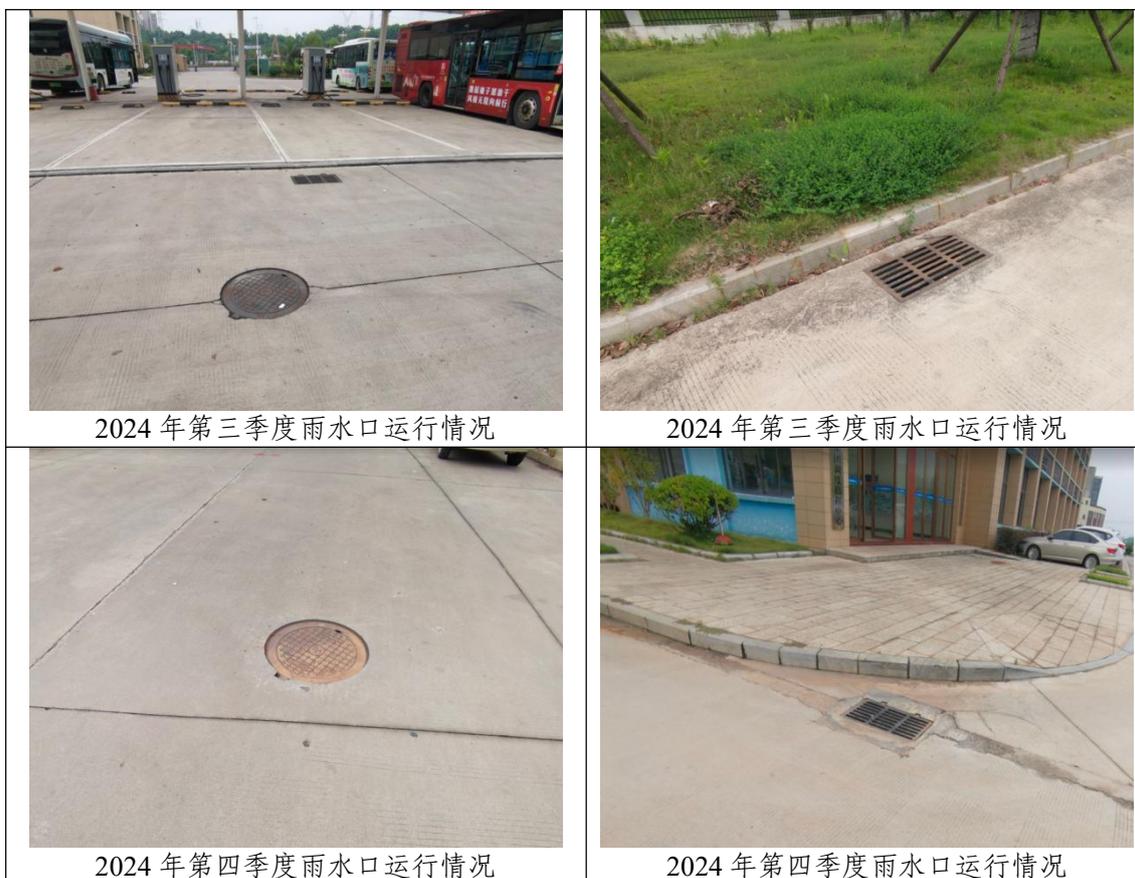
工程措施监测点根据工程措施设计的数量、类型和分布情况，结合现场调查进行布设。监测工作组对项目区内已完成工程措施进行监测，于2024年7月-2025年3月选取项目区内雨水口、雨水井为本项目工程措施调查监测点，经现场监测得知，雨水口、雨水井运行情况良好。

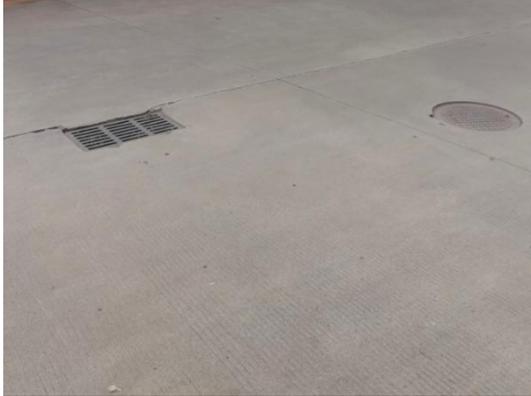
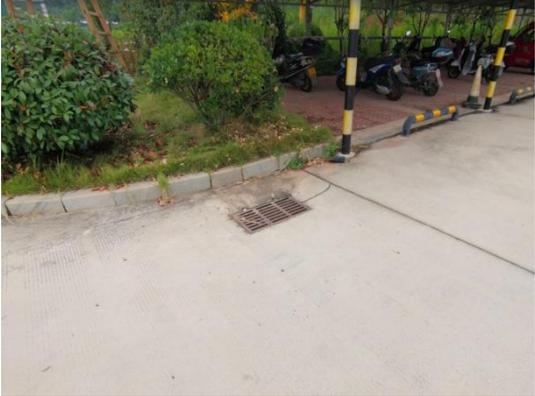
| 雨水口、雨水井运行情况 | |

| 2025 年第一季度雨水井运行情况 | 2025 年第一季度雨水井运行情况 |
| 工程措施调查监测点雨水井、雨水口，位置为主体工程防治区内，防洪排导工程，运行良好，水土流失情况得到全部控制 | |

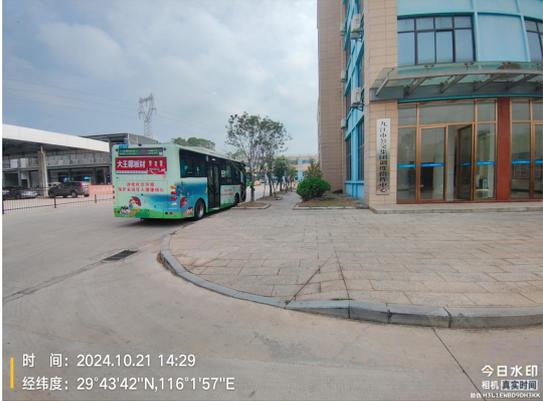
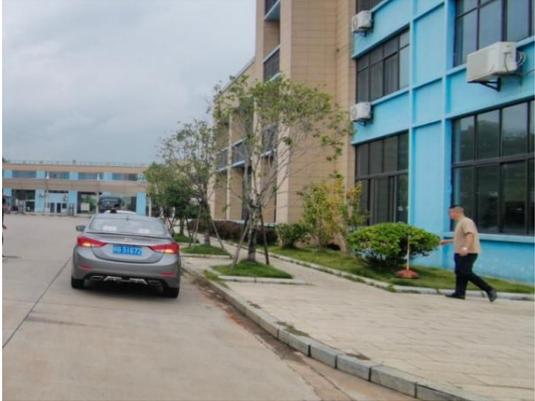
2024 年 7 月至 2025 年 3 月期间，分别选取监测区域不规则形状约 4-25m² 不等作为样地单位，经监测工作组监测发现项目区范围内乔木、灌木和草皮生长情况良好，通过监测发现，对比监测区域内，其水土保持效果明显，满足植被恢复率要求。已全部复绿，生长情况良好。

| 2024 年第三季度植物措施调查监测点 | 2025 年第一季度植物措施调查监测点 |

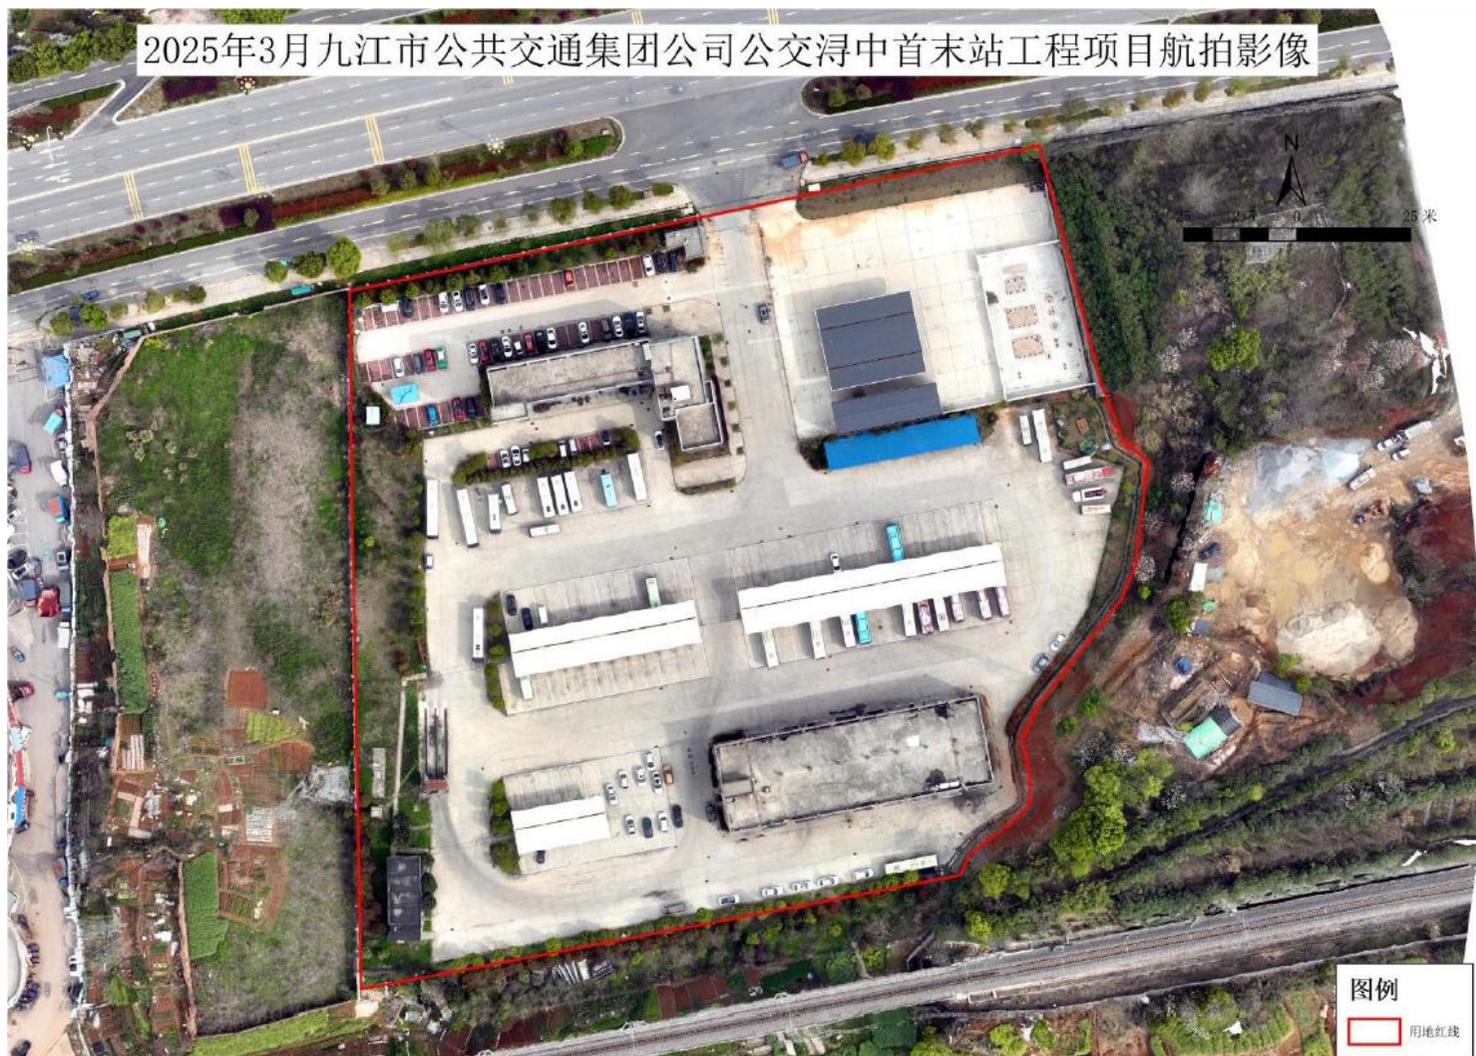
水土流失防治责任范围监测影像（2025年3月）

通过对九江市公共交通集团公司公交浔中首末站工程项目长期监测及对项目建设用地的批复文件和档案等资料调阅、施工现场查勘，综合分析认为：工程建设期水土流失防治责任范围 2.56hm²，即项目建设区，均为永久占地。

项目开工之初，沿红线范围采取了围挡等措施，有效的控制了因项目建设对周边区域的影响，因此无直接影响区。详见表 3.1-1、3.1-2。

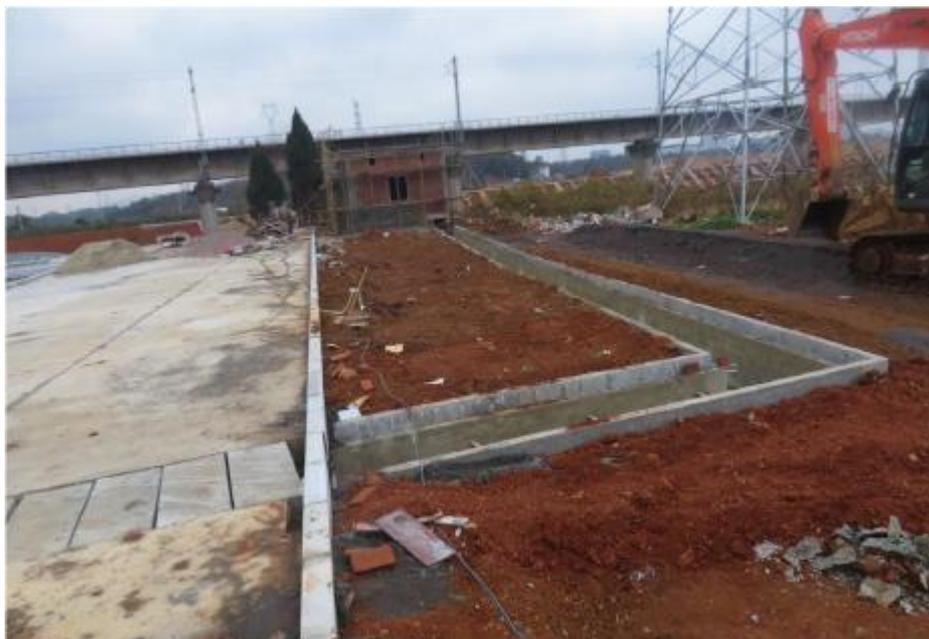
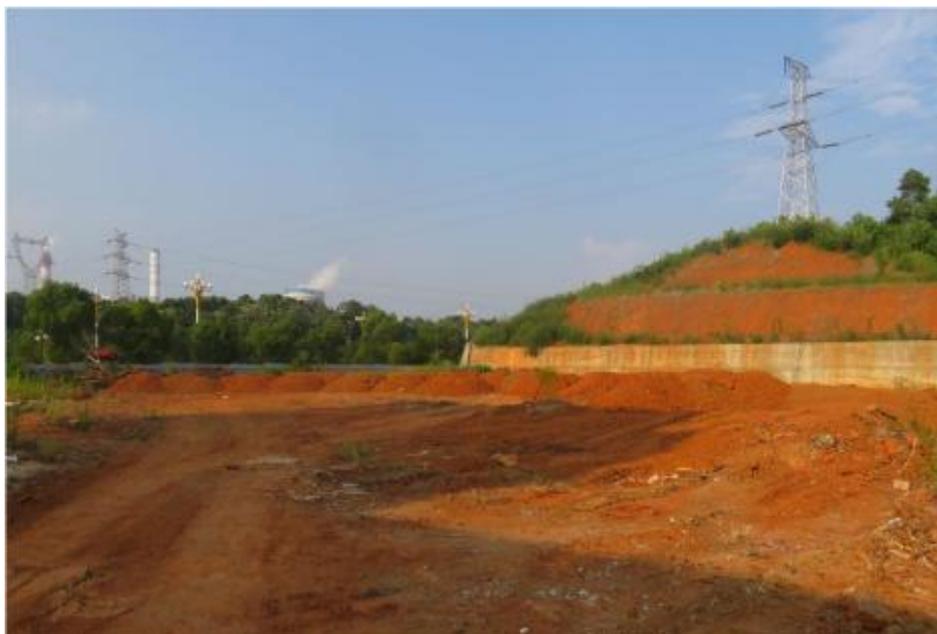
(施工过程中开挖及临时堆土重点监测部位)

建设单位于 2019 年 4 月委托我公司进行水土保持监测，监测工作小组于 2019 年 6 月进场后，对项目区内土方开挖、回填及临时堆土区域进行重点监测，实际监测过程中，建设单位对项目区内土方开挖、回填及临时堆土采取了相关措施进行防护，至 2025 年 4 月，项目区各项水土保持措施运行情况良好。
