九江市濂溪区岚溪雅院项目

# 水土保持设施验收报告

建设单位：九江碧桂园置业有限公司

编制单位：九江绿野环境工程咨询有限公司

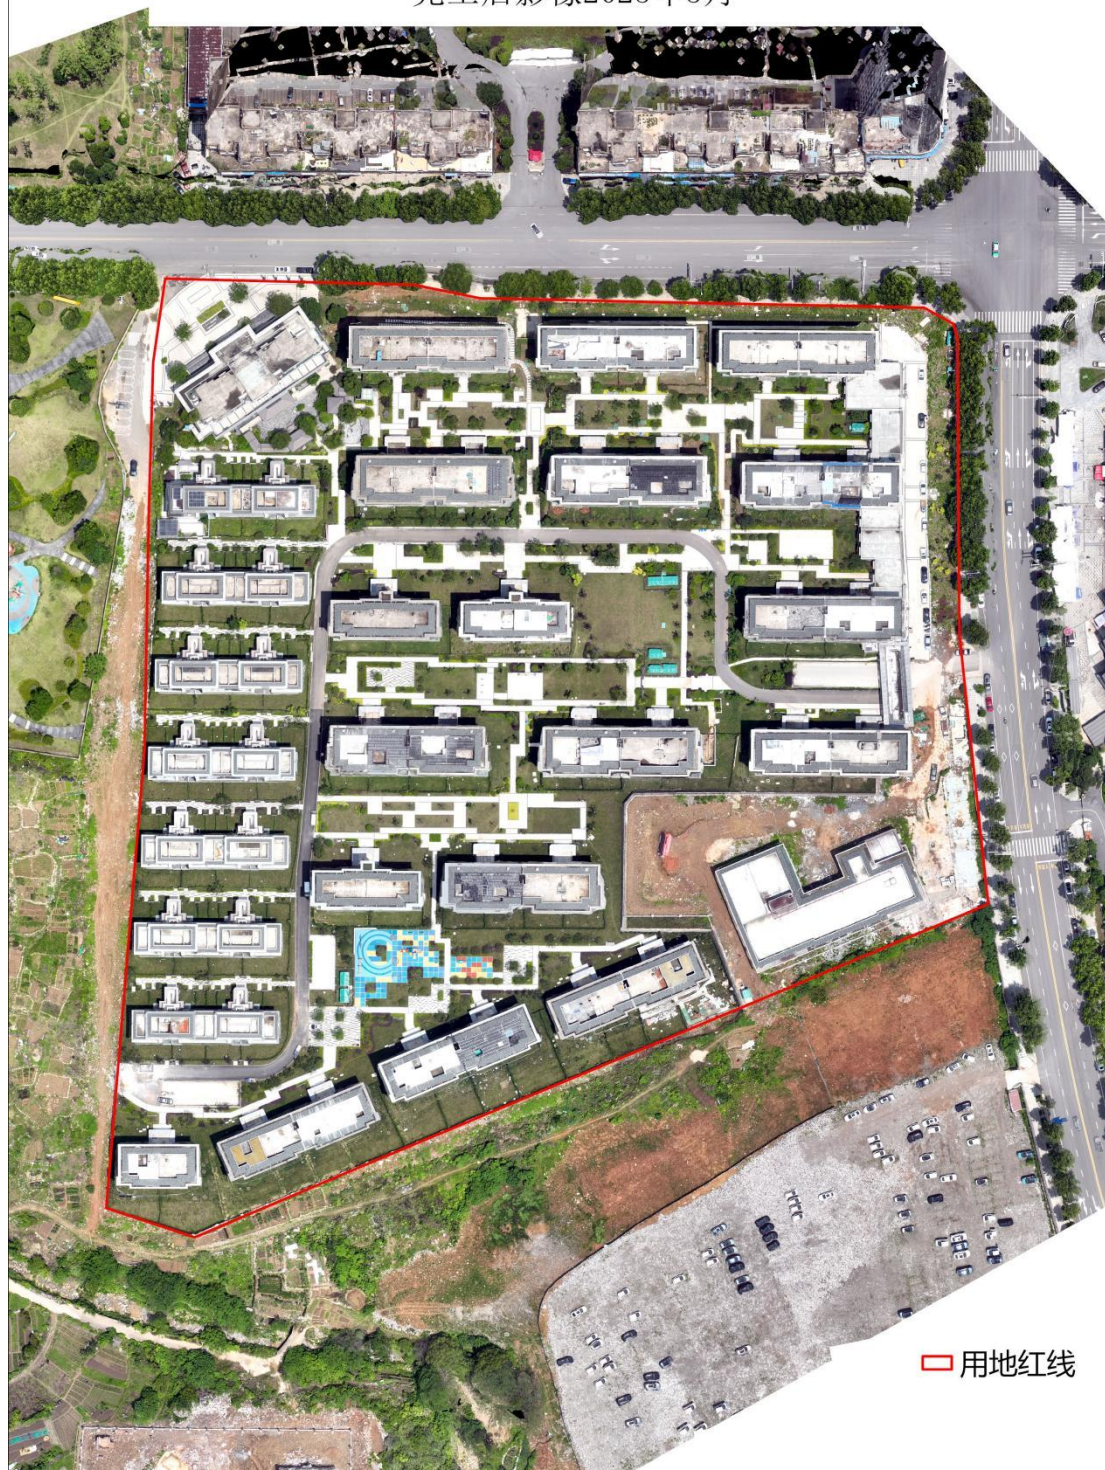
2025 年 5 月航测影像

九江市濂溪区岚溪雅院项目水土保持遥感监测影像  
完工后影像2025年5月

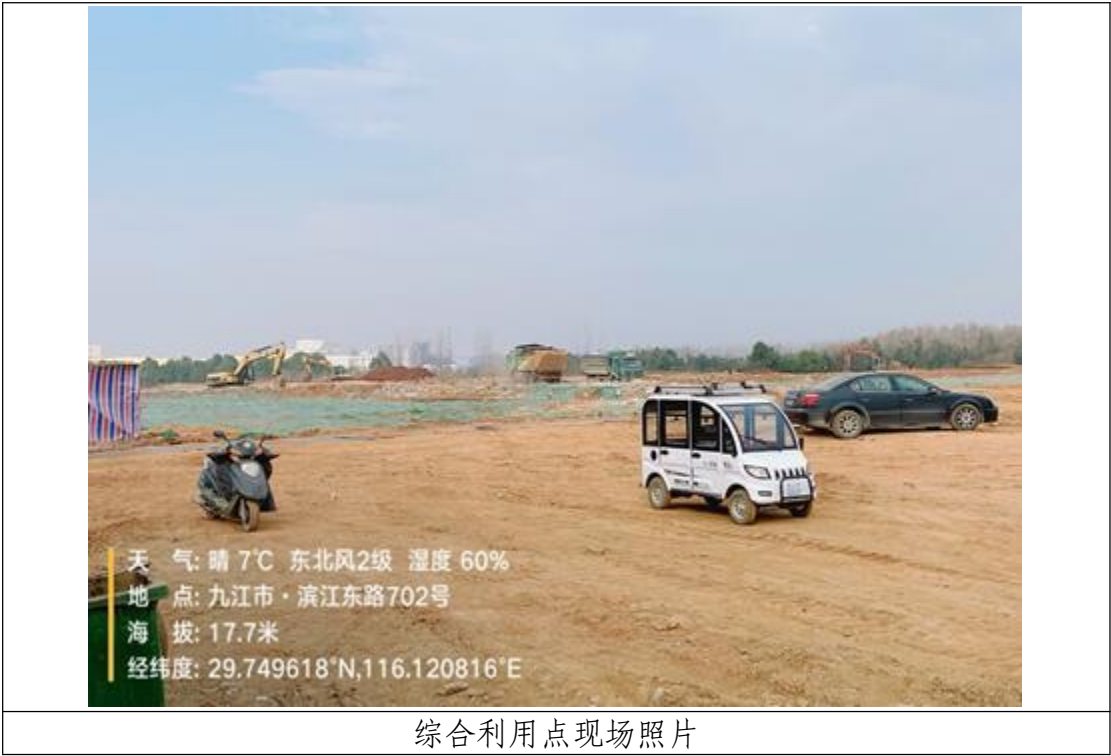
综合利用点现场照片

本项目余土共 18.67 万  $\text{m}^3$ ,由江西三体建设工程有限公司负责全部运至濂溪区沿江工业基地超创科技产业园的江西二商食品有限公司用地内,作为场地平整回填使用。余土综合利用点项目位于濂溪区滨江东路 702 号,地理坐标为东经 116°07'14.94",北纬 29°44'57.96",经现场了解情况得知土方综合利用点需回填土方量,能够消纳本项目余土。(详见附件)

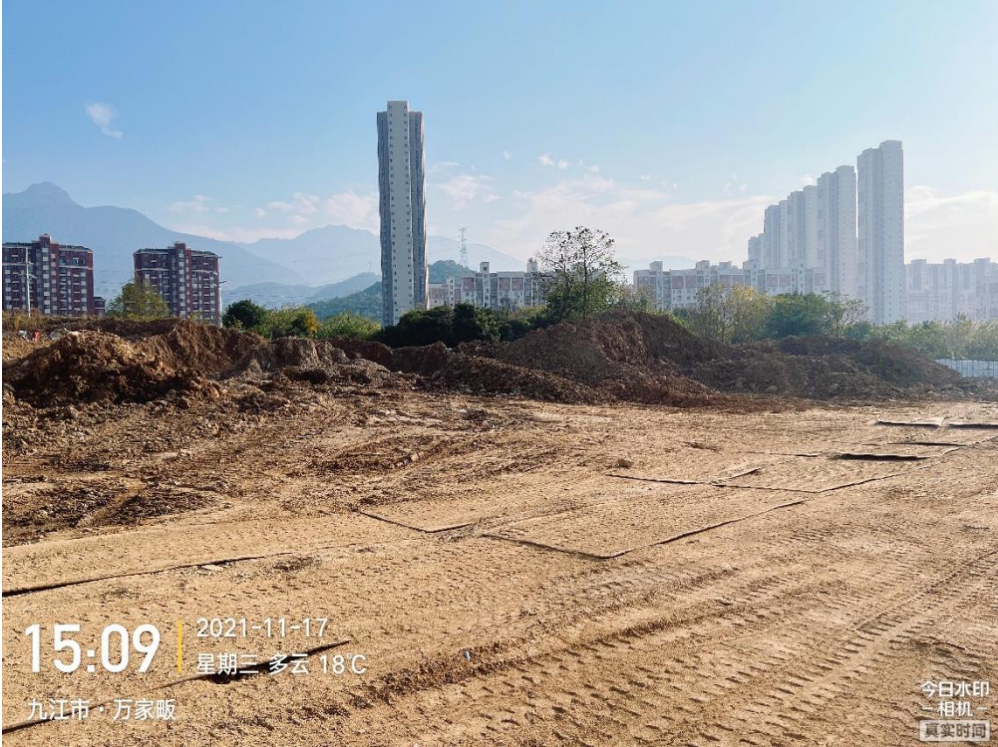
| 区域 | 厚度 (m) | 剥离面积 (m <sup>2</sup> ) | 剥离土方量 (万 m <sup>3</sup> ) |
|---|---|---|---|
| 表土堆存处现场照片 | | | |

项目已开工施工进场前为拆迁迹地，原村庄房前屋后区域适宜进行表土剥离面积 10333m<sup>2</sup>，厚度按照 0.3m 计入，经计算约 0.31 万 m<sup>3</sup>，临时堆存在 8#住宅楼选址位置。项目区地带性土壤为红壤，成土母质为粉质黏土。根据项目地质勘察报告中土工试验内容分析，本项目土壤理化性质相对于标准值，土壤孔隙度大，含水量大，容重大，易产生水土流失。

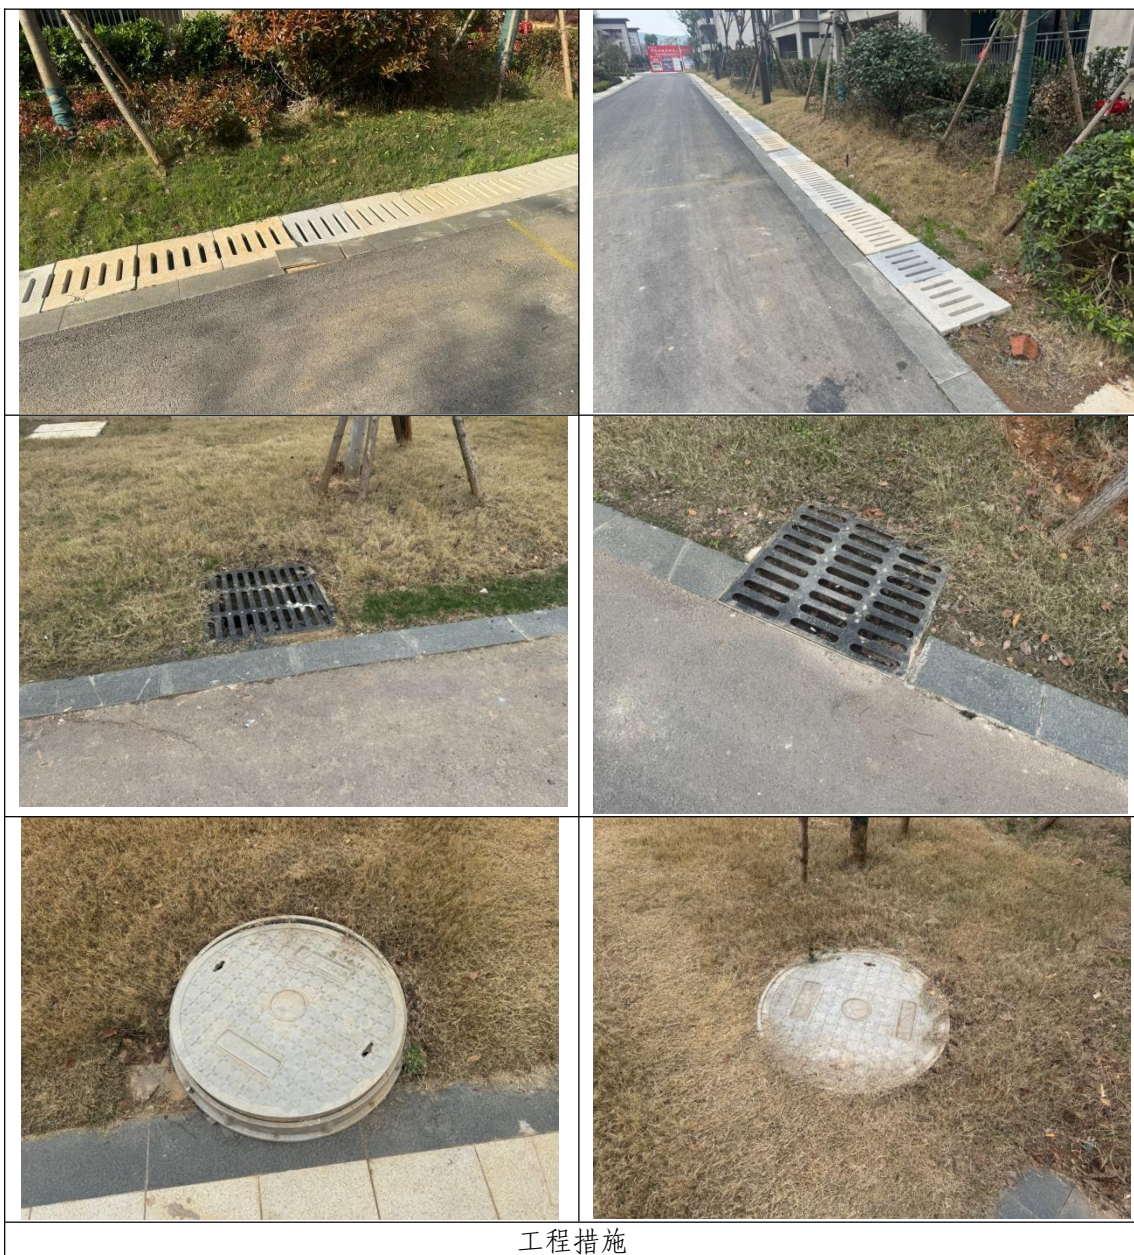
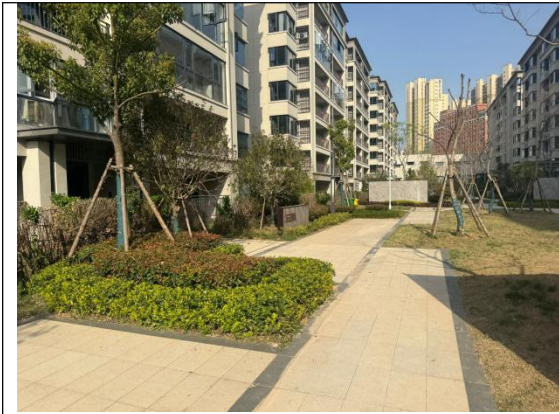
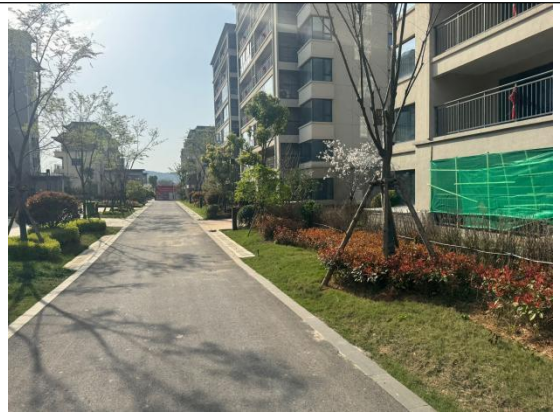
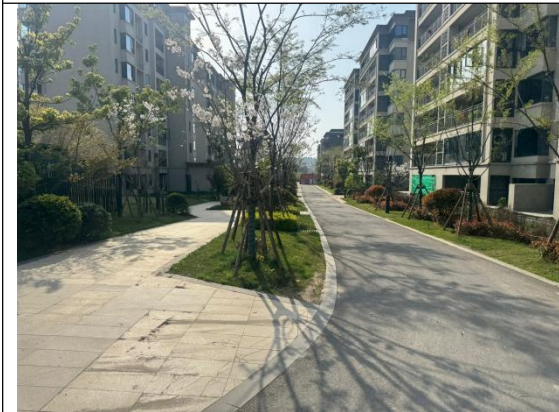
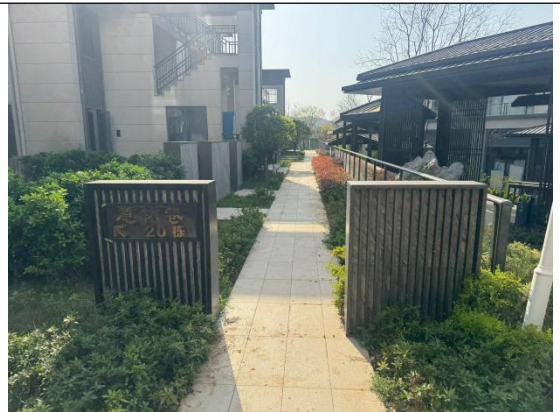
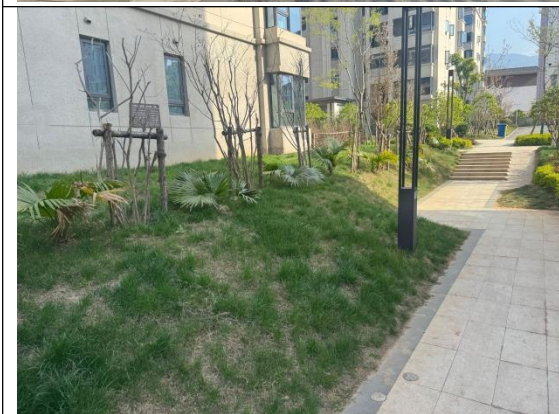
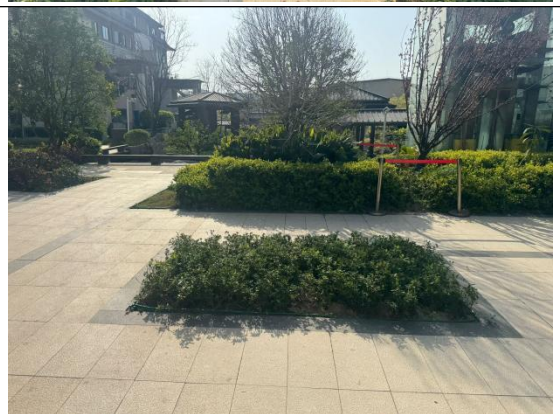
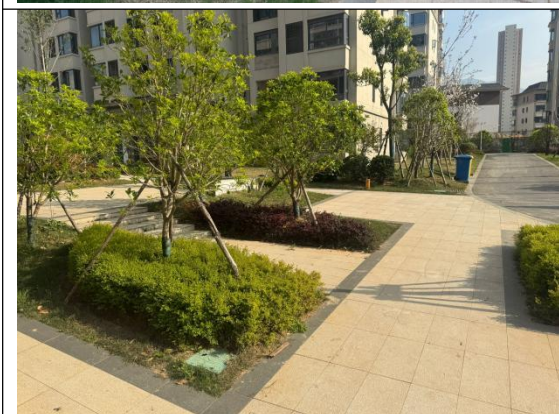
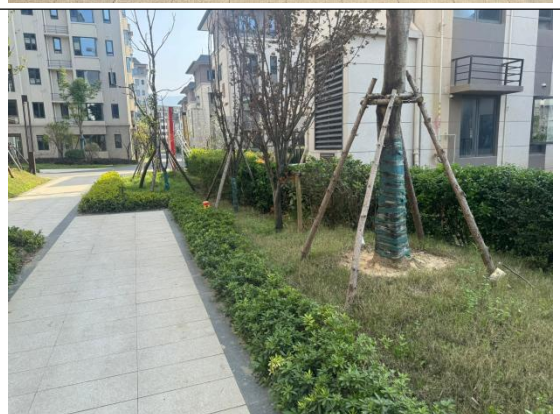
工程措施

工程措施有雨水管 1232m，雨水井 25 座，雨水口 50 个，排水沟 125m，表土回填 5805m<sup>3</sup>，表土剥离 3100m<sup>3</sup>；

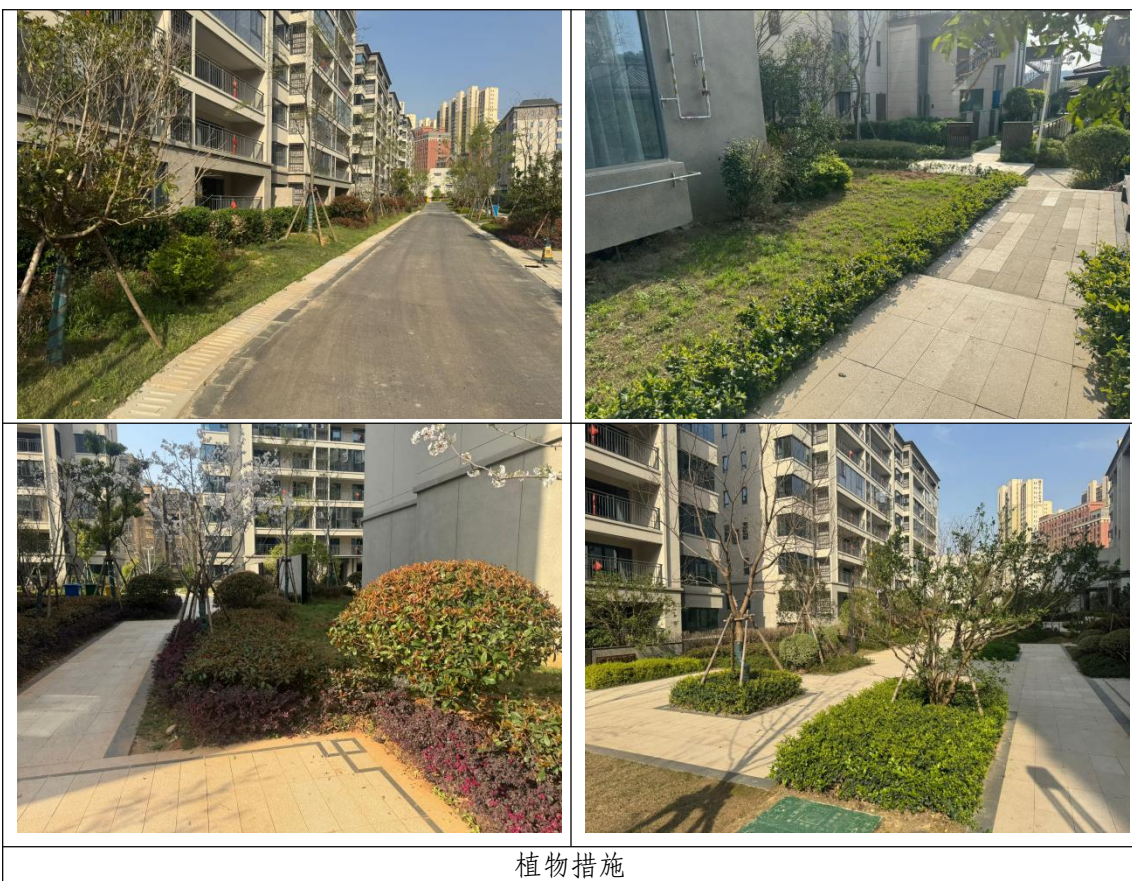
植物措施

植物措施有场地绿化 18536m<sup>2</sup>，边坡绿化 812m<sup>2</sup>；

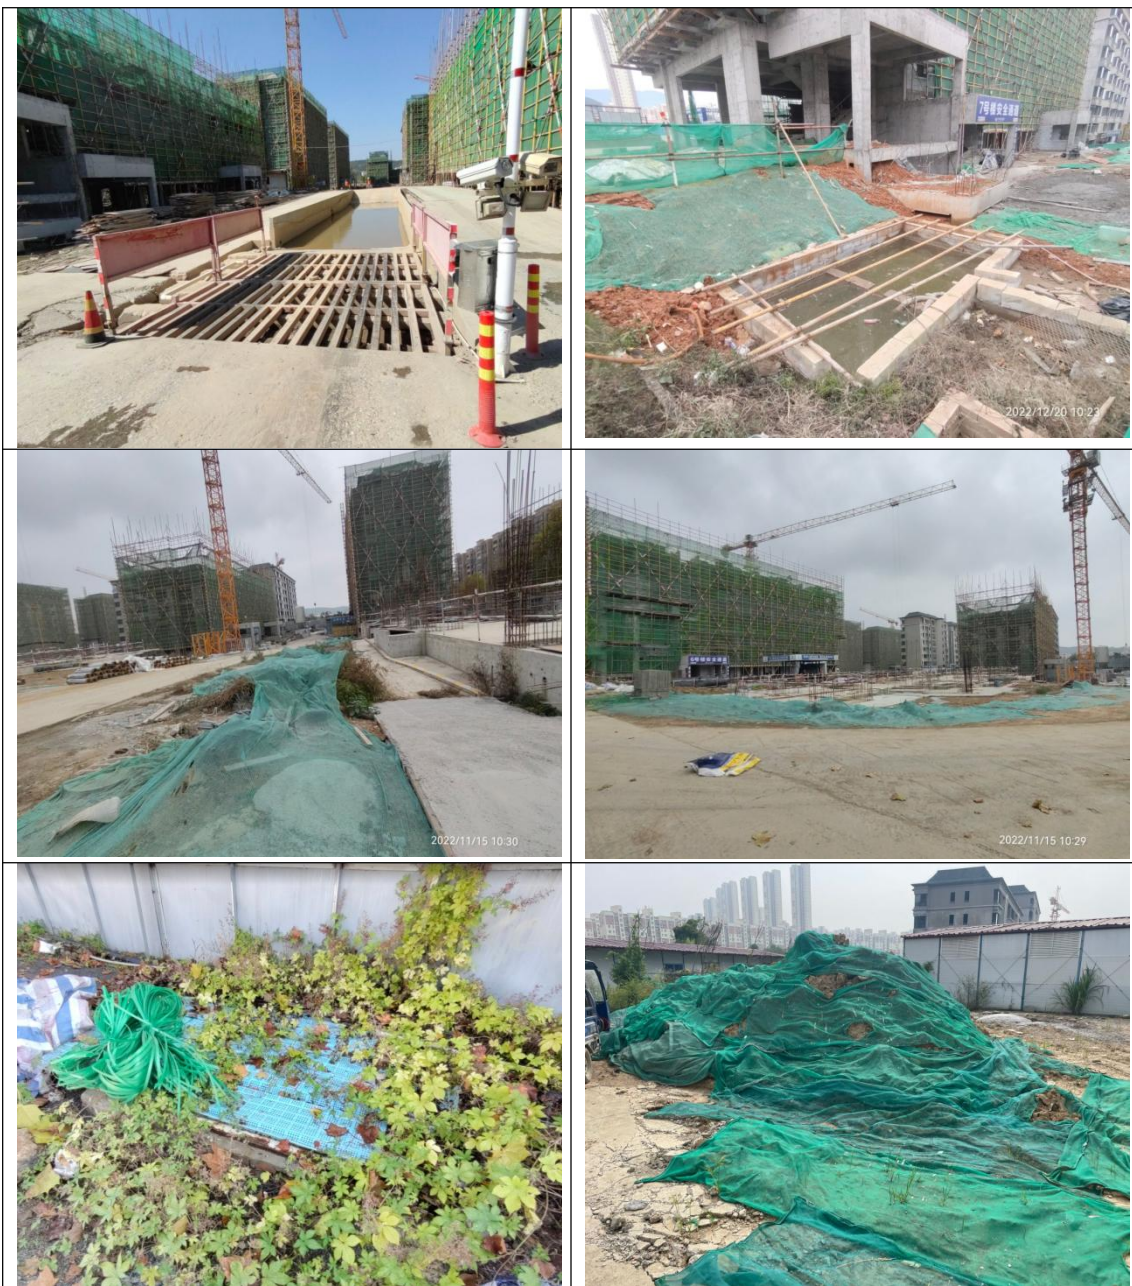
临时措施

临时措施有场地排水沟 830m，沉沙池 2 座，基坑排水沟 1232m，集水井 3 座，基础及管线回填土苫布覆盖 1325m<sup>2</sup>，裸露苫布覆盖 35332m<sup>2</sup>，洗车槽 1 座，苫布覆盖 3200m<sup>2</sup>。
