九江市濂溪区岚溪雅院项目

水土保持监测总结报告

建设单位：九江碧桂园置业有限公司

监测单位：九江绿野环境工程咨询有限公司

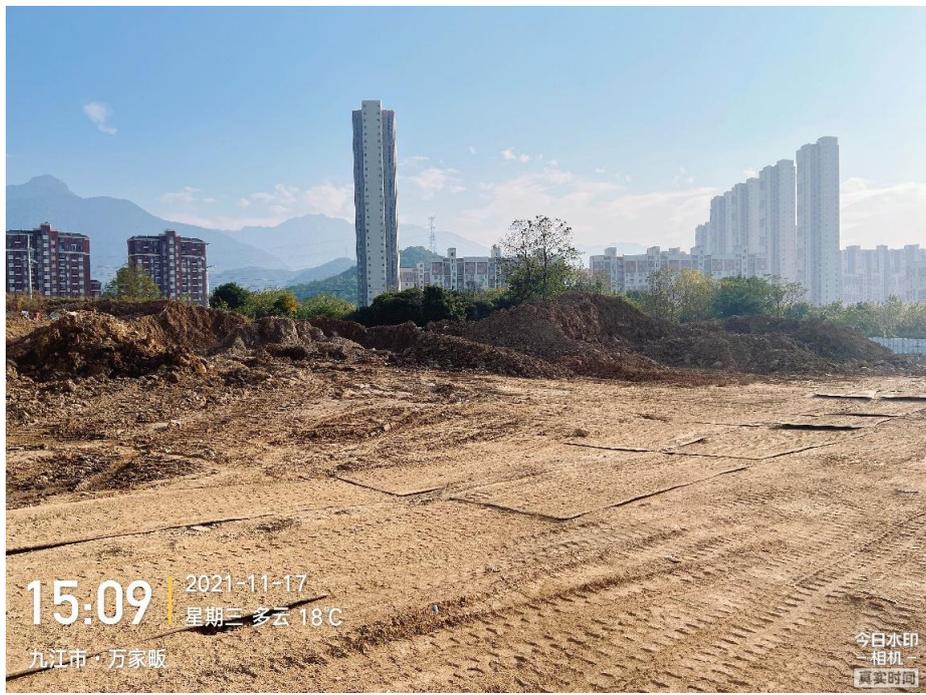
本项目施工进场前为拆迁迹地,原村庄房前屋后区域适宜进行表土剥离面积 $10333m^2$,厚度按照 $0.3m$ 计入,经计算约 0.31 万 m^3 ,临时堆存在 8#住宅楼选址位置。项目区地带性土壤为红壤,成土母质为粉质黏土。根据项目地质勘察报告中土工试验内容分析,本项目土壤理化性质相对于标准值,土壤孔隙度大,含水

表土堆存处现场照片

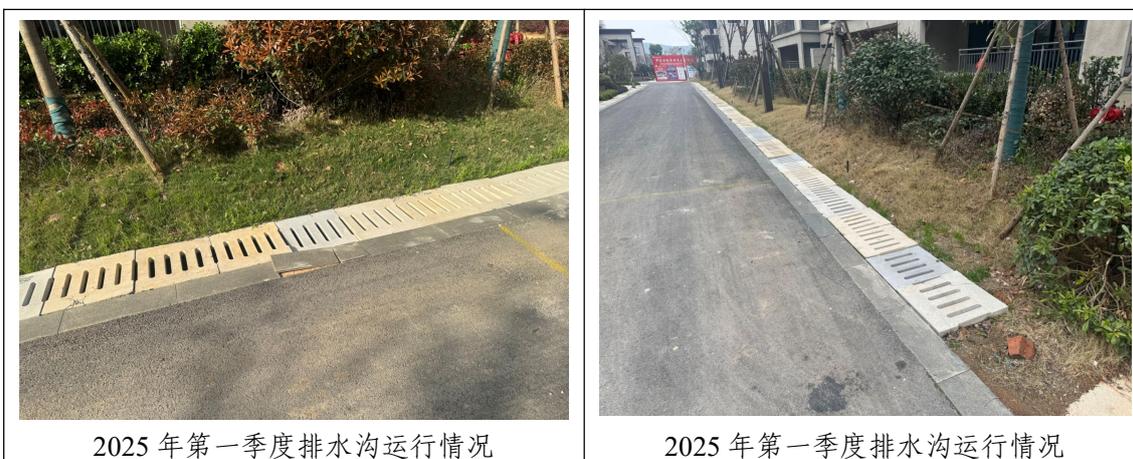
工程措施监测点根据工程措施设计的数量、类型和分布情况，结合现场调查进行布设。监测工作组对项目区内已完成工程措施进行监测，于 2024 年 10 月-2025 年 3 月选取项目区内雨水口、雨水井、排水沟为本项目工程措施调查监测点，经现场监测得知，雨水口、雨水井、排水沟运行情况良好。

2025 年第一季度雨水口运行情况

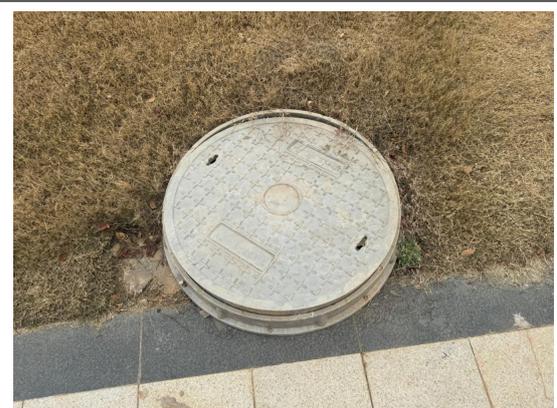
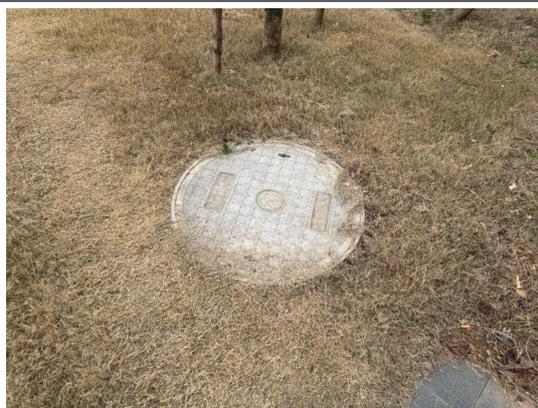
2025 年第一季度雨水井运行情况

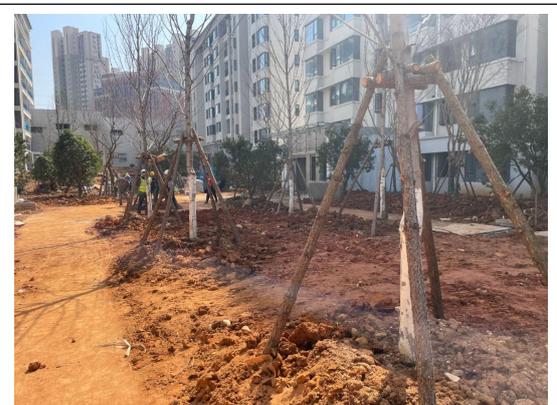
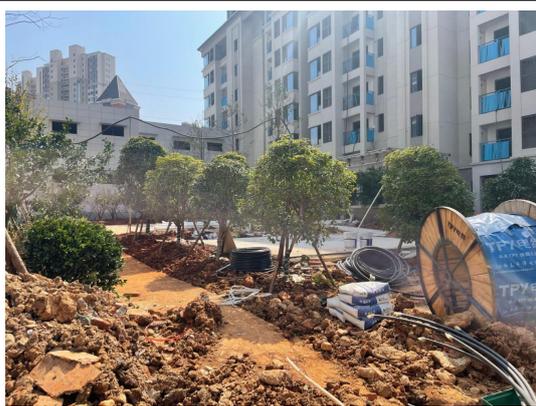
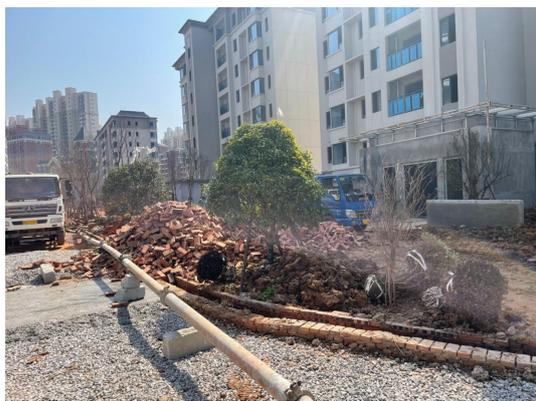
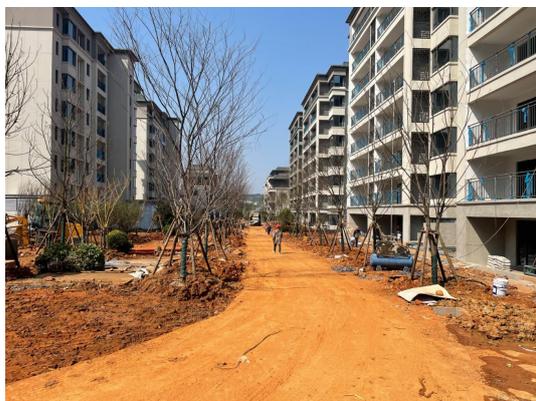
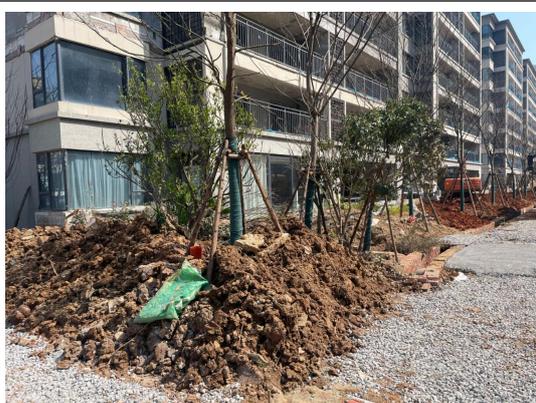
2024 年 3 月至 2025 年 3 月期间，分别选取监测区域不规则形状约 4-25m² 不等作为样地单位，经监测工作组监测发现项目区范围内乔木、灌木和草皮生长情况良好，通过监测发现，对比监测区域内，其水土保持效果明显，满足植被恢复率要求。已全部复绿，生长情况良好。

2024 年第一季度植物措施调查监测点

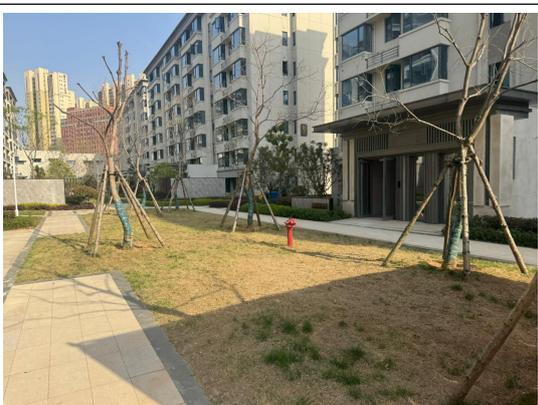
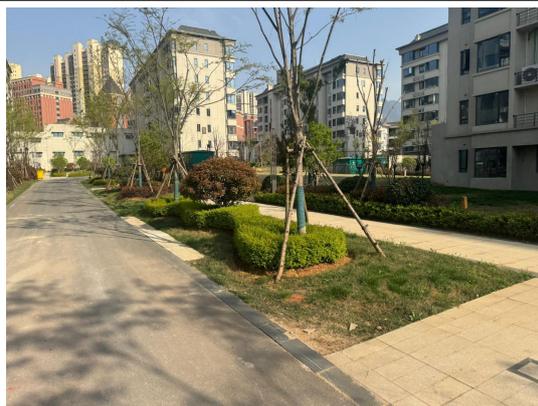
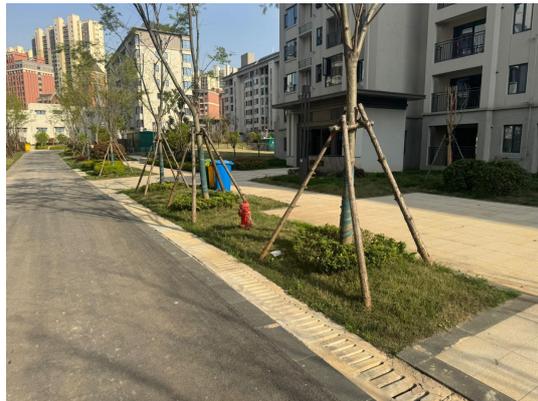
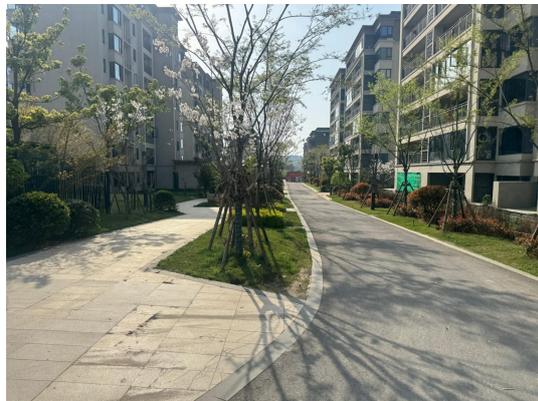
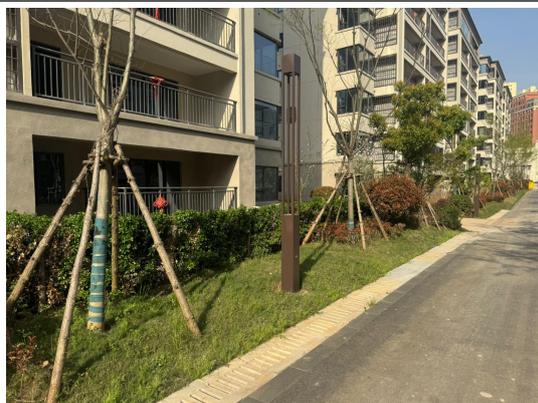
2025 年第一季度植物措施调查监测点

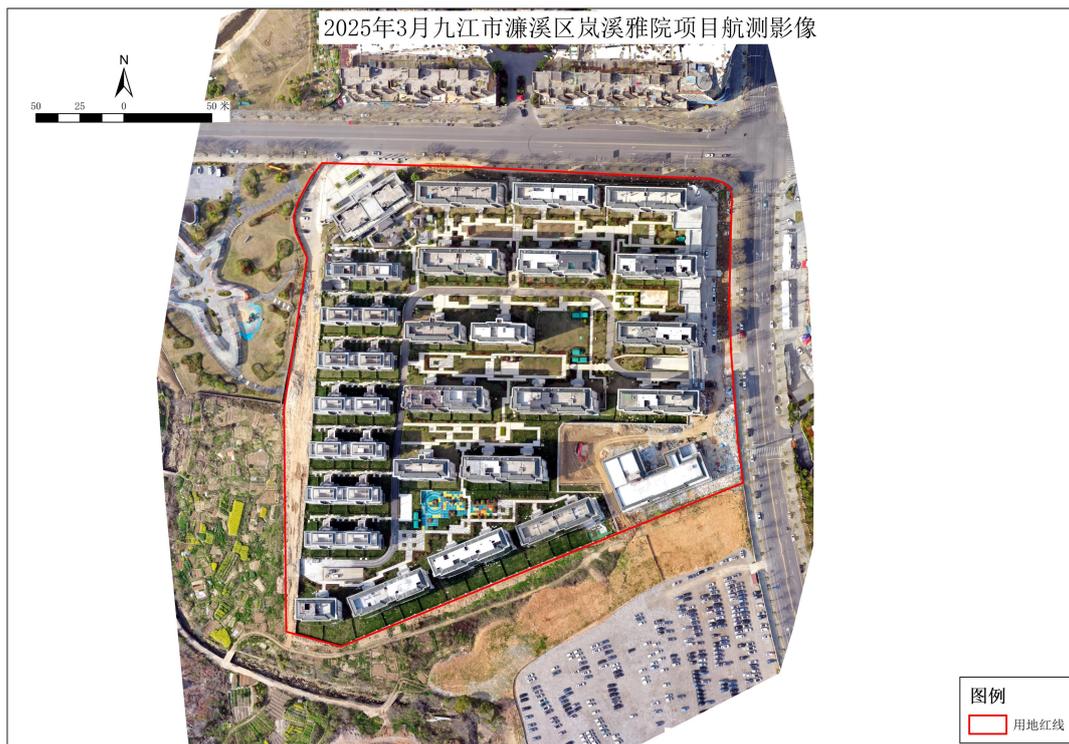
通过对九江市濂溪区岚溪雅院项目长期监测及对项目建设用地的批复文件和档案等资料调阅、施工现场查勘，综合分析认为：工程建设期水土流失防治责任范围 5.74hm²，即主体工程防治区 5.74hm²。均为永久占地。

水土流失防治责任范围监测影像（2025年3月）

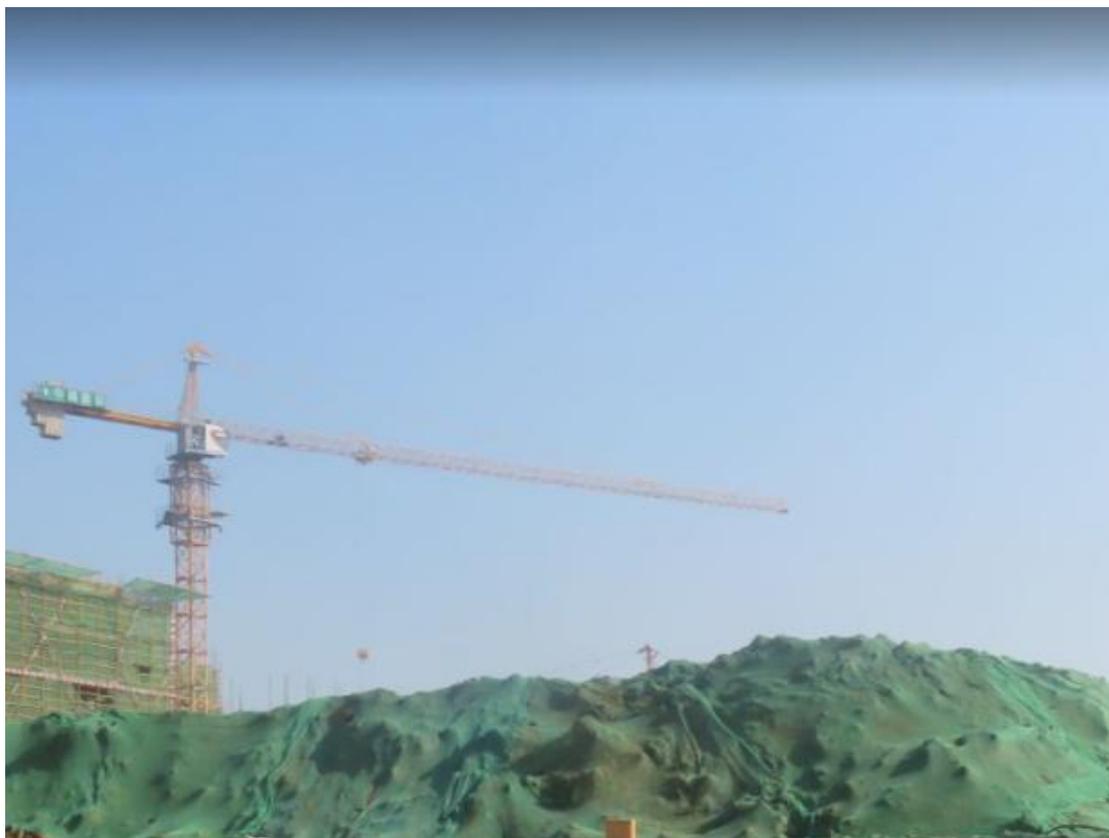
建设单位于 2021 年 10 月委托我单位进行水土保持监测, 监测工作小组于 2021 年 10 月进场后, 对项目区内临时堆土区域进行重点监测, 实际监测过程中, 建设单位对项目区内临时堆土采取了相关措施进行防护, 至 2025 年 3 月, 项目区各项水土保持措施运行情况良好。

(施工过程中临时堆土重点监测部位)

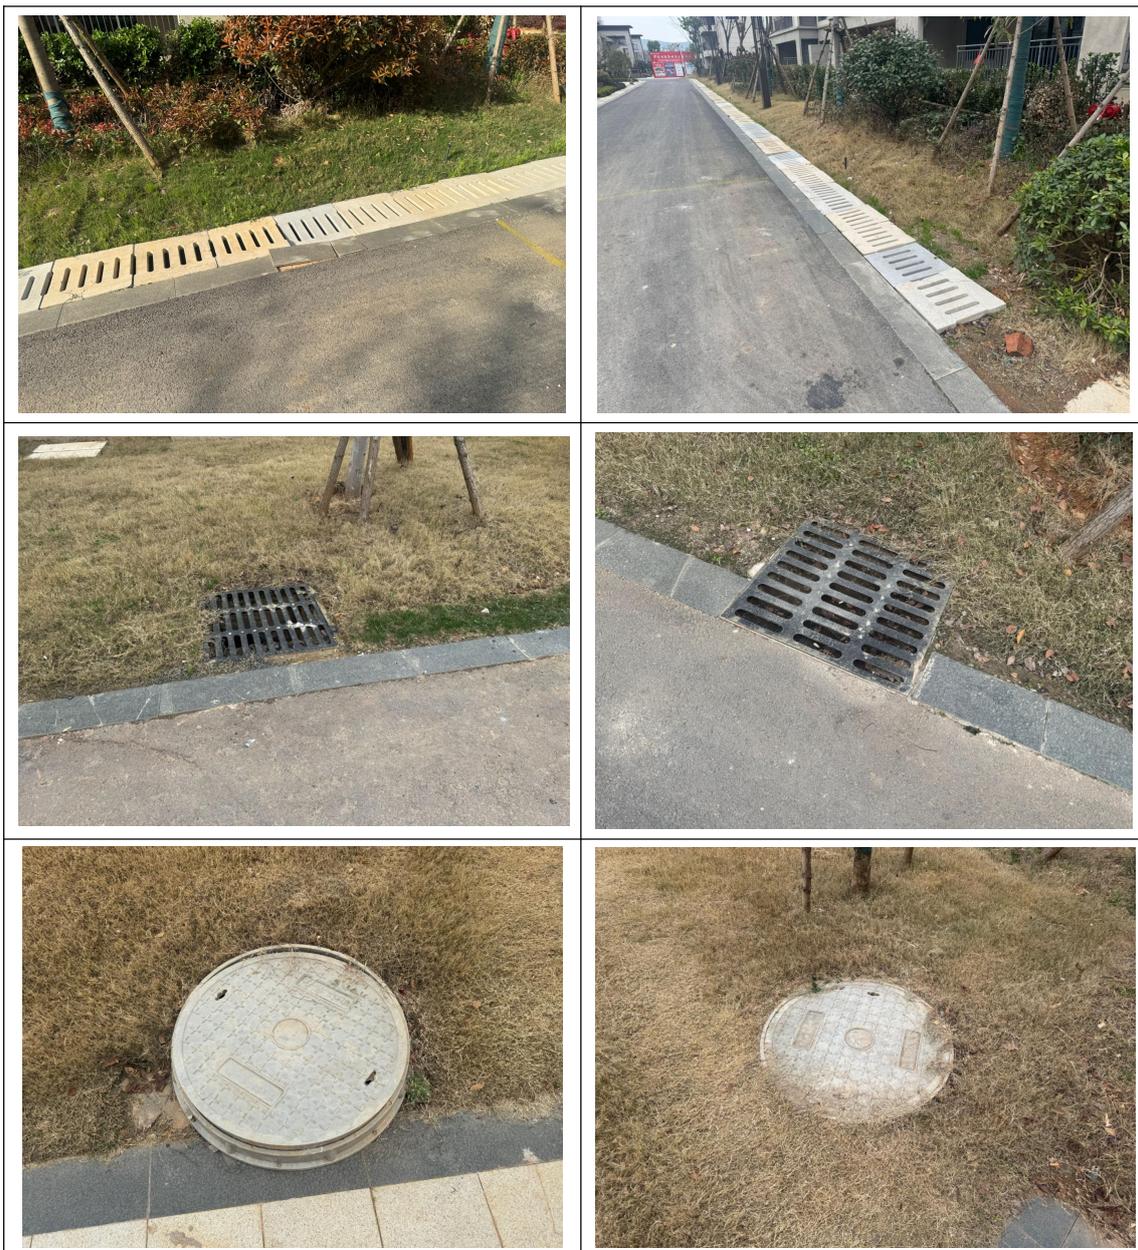
4.1.4 工程措施完成情况影像

完成的工程措施有雨水管 1232m，雨水井 25 座，雨水口 50 个，排水沟 125m，表土回填 5805m³，表土剥离 3100m³。

表土回填土较方案设计相比增加，由于场地绿化面积增加；施工单位根据后续施工图设计及现场实际情况，为更好的应对雨季对项目区带来的降雨压力，新增 232m 雨水支管，主要增加在 17#、27#周边；雨水管工程量增加，相应雨水井及雨水口工程量随之增加；新增 125m 排水沟，主要增加在 18#、19#楼南侧。

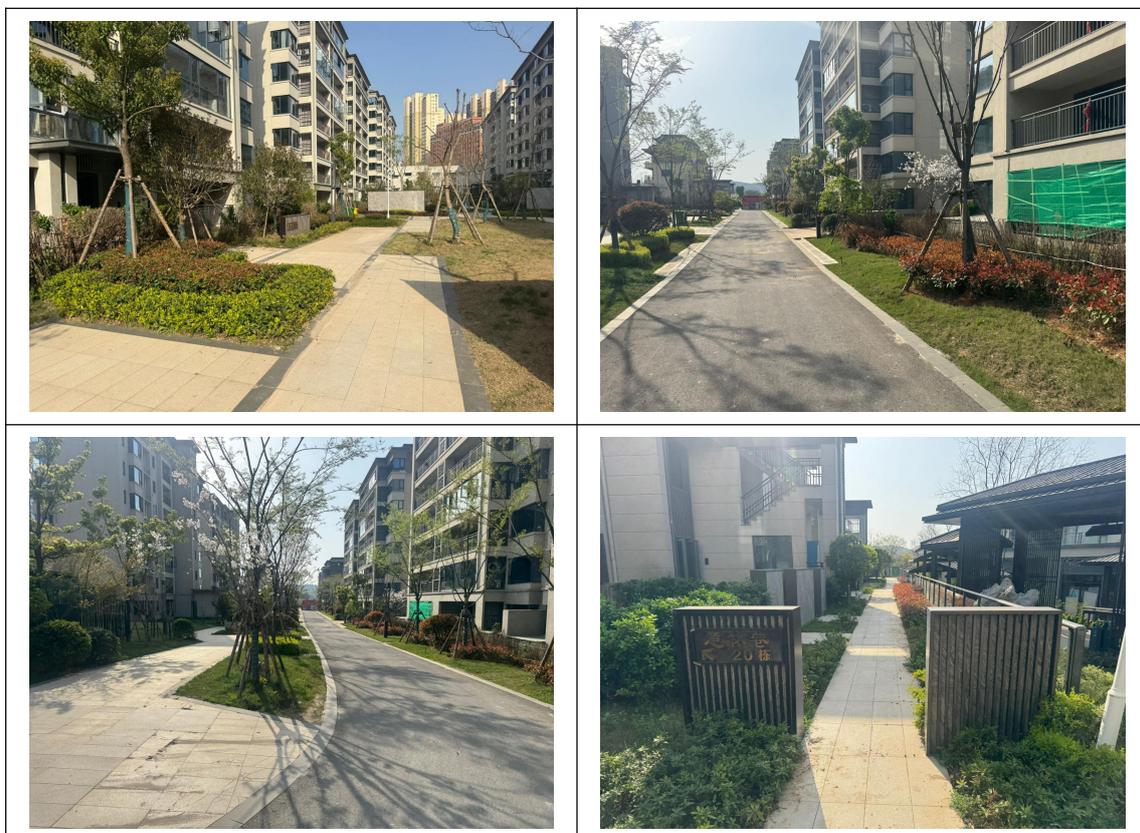
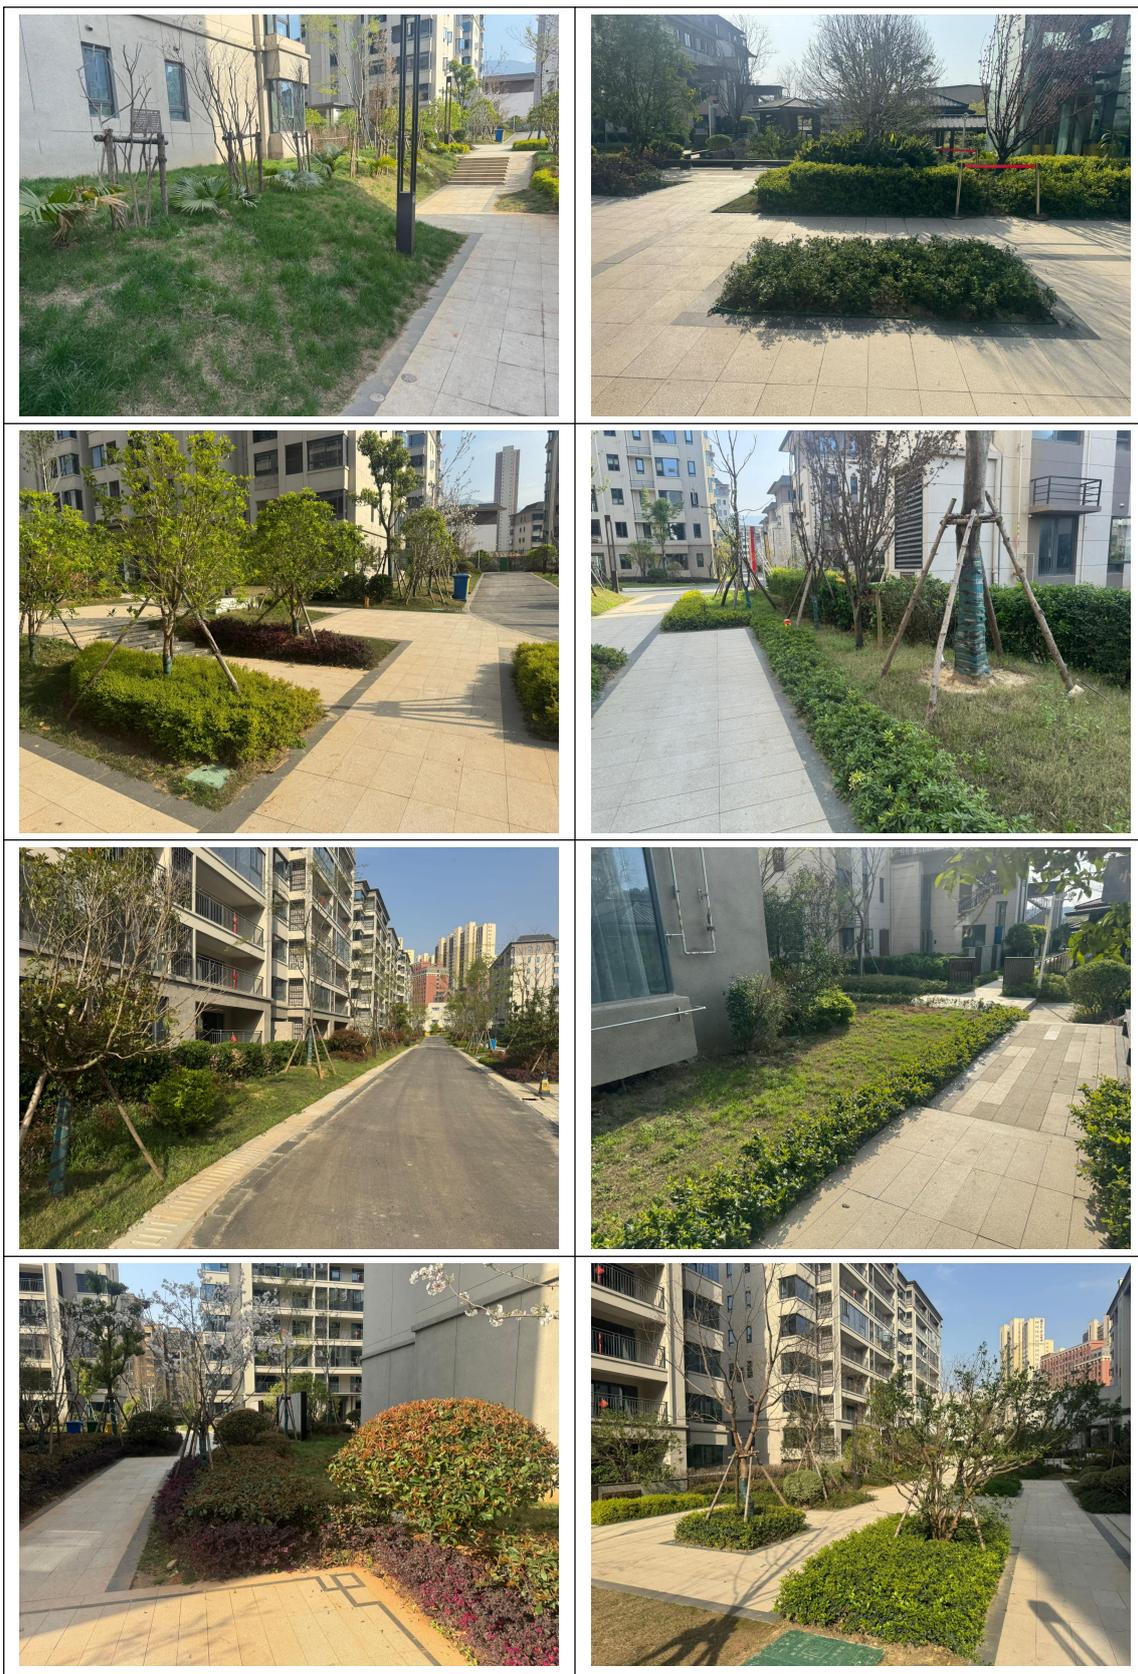
4.2.4 植物措施完成情况影像

完成的植物措施场地绿化 18536m²，边坡绿化 812m²。

为打造项目区内景观式绿化，在原有植物措施工程量的基础上，增加绿化面积 170.66m²。撒播草籽较设计减少，施工单位主要采取了临时工程措施对其进行防护。

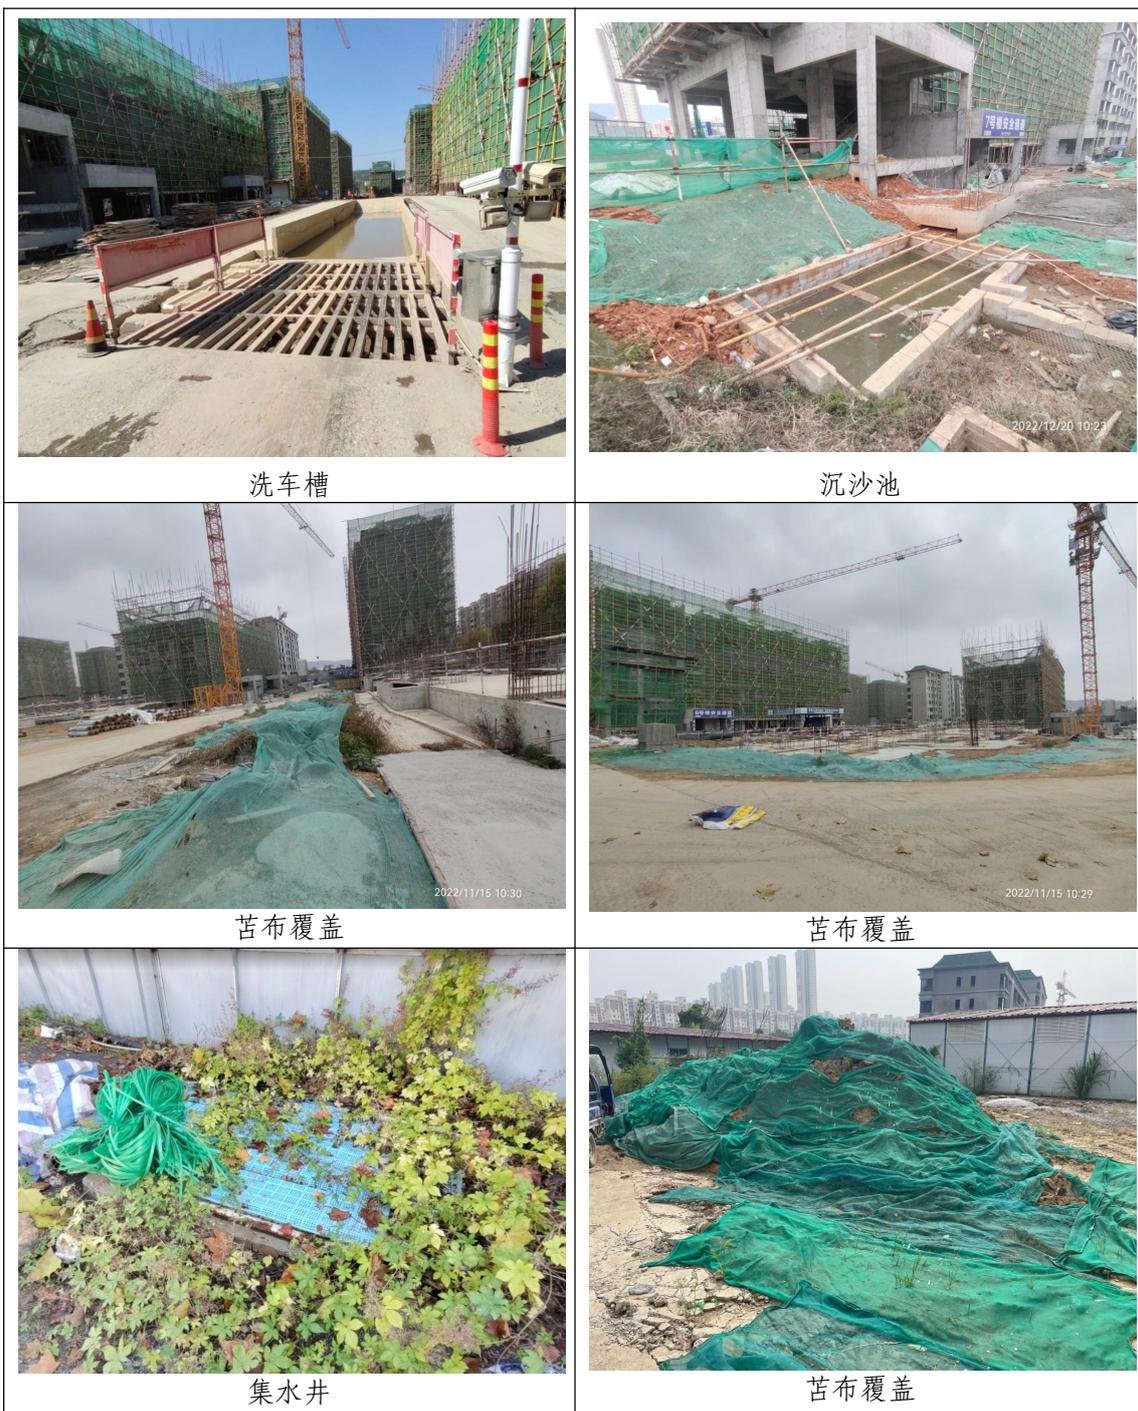
4.3.4 临时措施完成情况影像

实施的临时措施有场地排水沟 830m，沉沙池 2 座，基坑排水沟 1232m，集水井 3 座，基础及管线回填土苫布覆盖 1325m²，裸露苫布覆盖 35332m²，洗车槽 1 座，苫布覆盖 3200m²。

2021 年 10 月，监测工作组进场时，对项目区临时措施有比较全面的记载，通过业主提供的资料及项目季报，项目区实际布设的临时措施工程量较设计相比有所变化，但基本满足项目区临时措施的要求。
