九江阳街建设项目

# 水土保持设施验收报告

建设单位：九江市阳街旅游开发有限责任公司

编制单位：江西园景环境科技有限公司

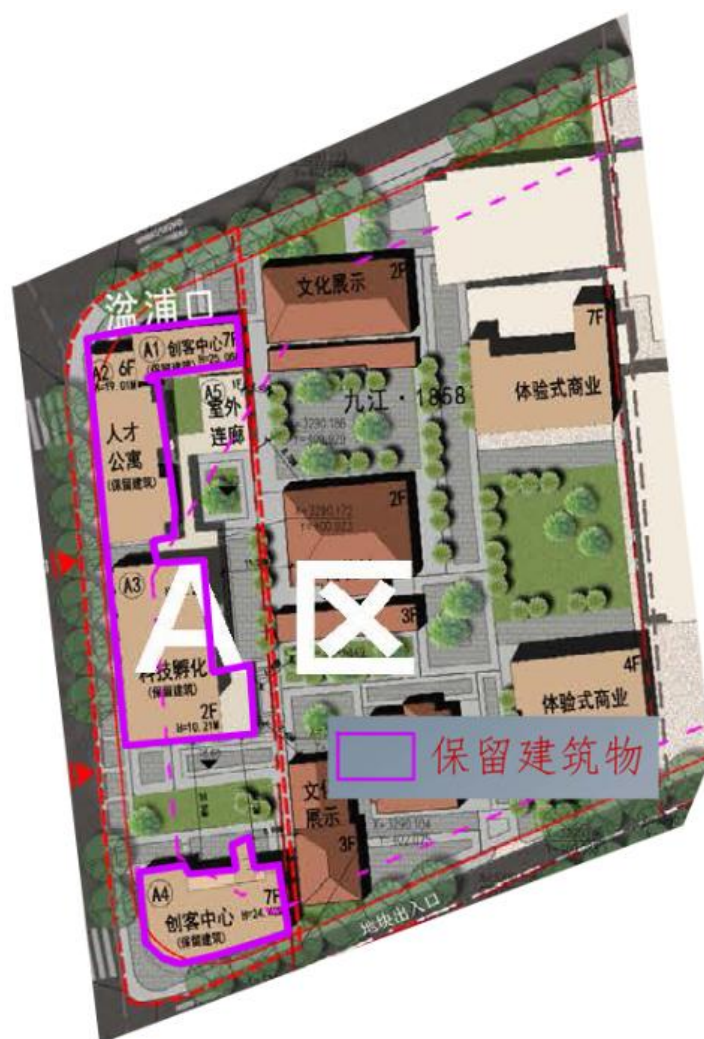
图 1-2 A 区平面布置图

九江阳街建设项目 A 区紧邻庐山北路。自北向南依次为 A2 人才公寓（6F 外立面改造）、A3 科技孵化园（2F 外立面改造）、A4 创客中心（7F 外立面改造）、地面升级改造。

A 区现状场地绿化采用“乔、灌、草”相结合。本次保留现状不进行改造，共计绿化面积 136.06m<sup>2</sup>。

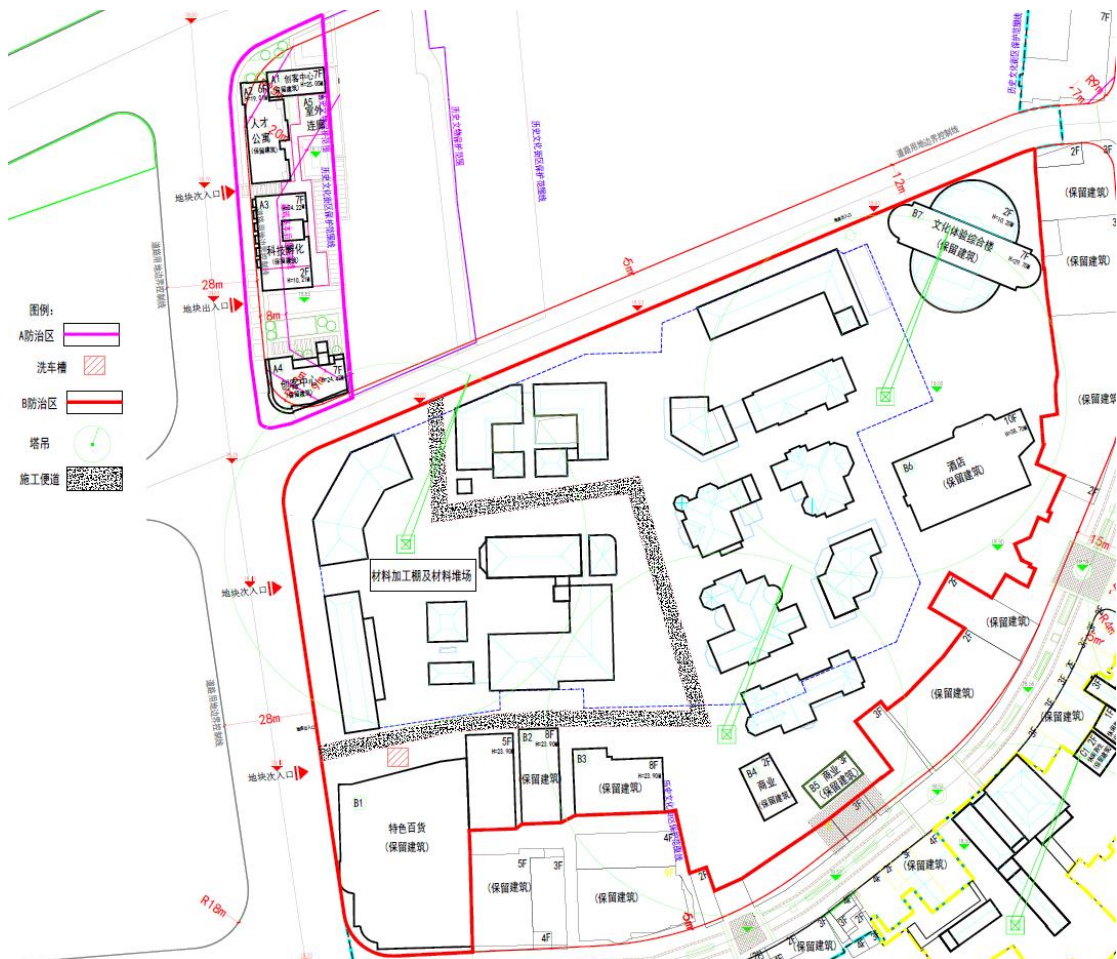
图 1-4 施工过程中施工场地布置图

根据主体工程和绿化工程施工时序，进行了施工招标及项目划分；主体工程项目划分中含雨水管网、植被建设等水土保持工程措施；植物措施单独划分为园林绿化工程。土建施工将项目分为一个施标，即主体工程标段，水土保持措施施工由五矿二十三冶建设集团有限公司担任。本项目无弃渣场、取土场。项目布设1处生活办公区，位于A区现状建筑物人才公寓占地面积500m<sup>2</sup>，施工过程中楼栋周边布设塔吊以及材料加工棚共计占地面积约1000m<sup>2</sup>；场地雨水经收集后B区抽排入庐山北路市政雨水管网。本项目为改扩建工程市政道路交通发达不涉及施工便道。

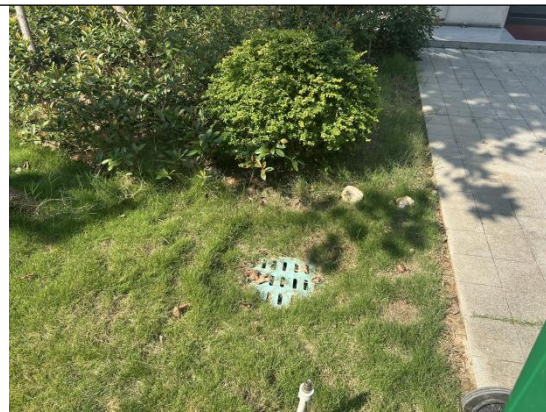
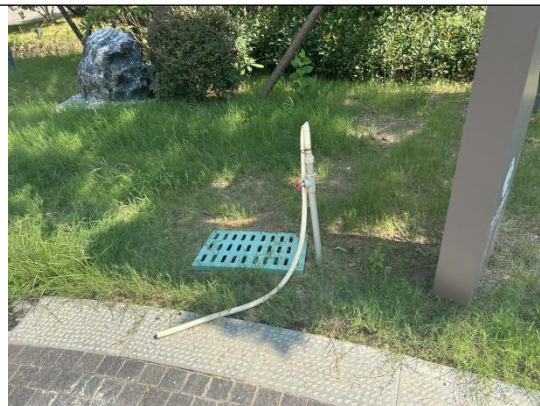
雨水口

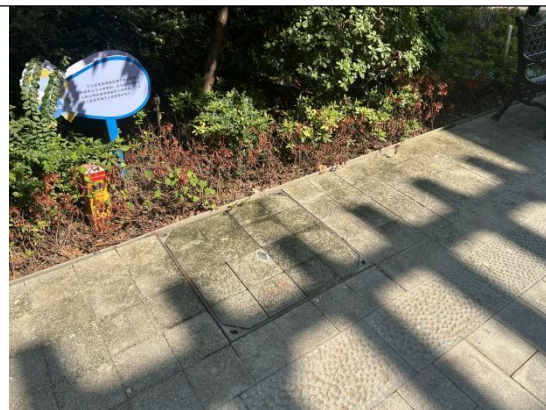
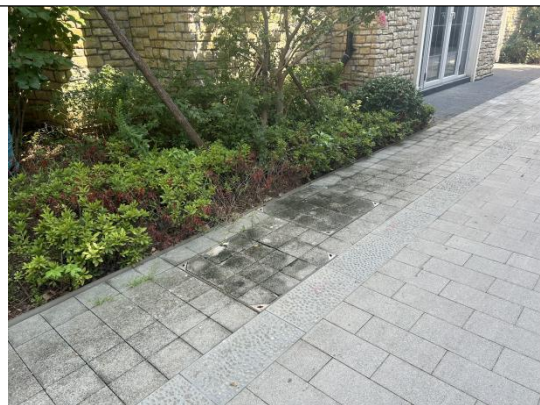
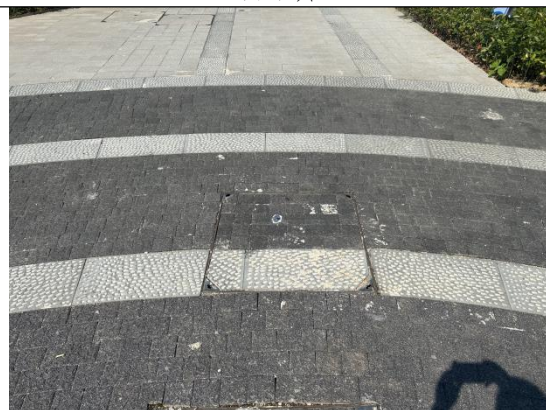
雨水井

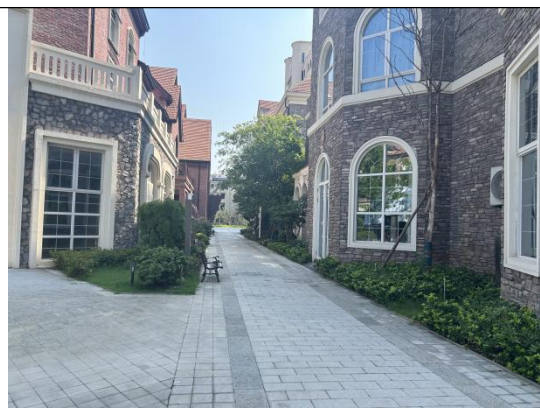
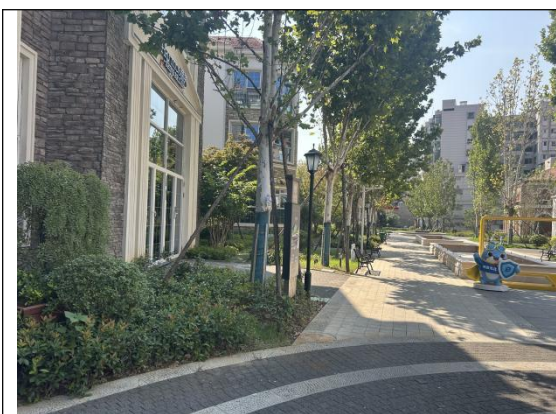
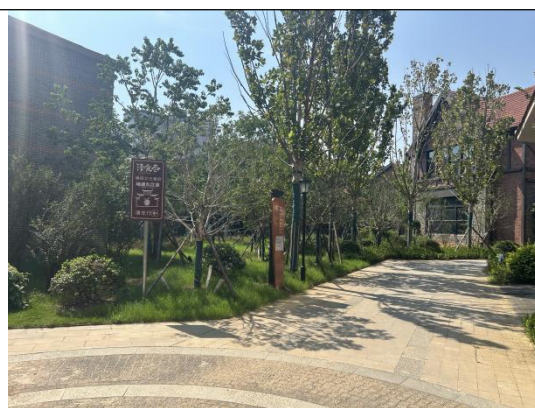
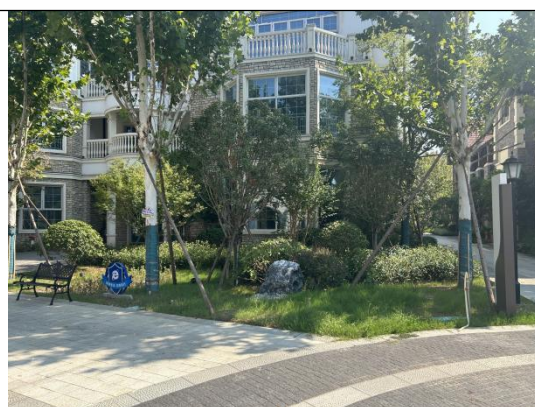
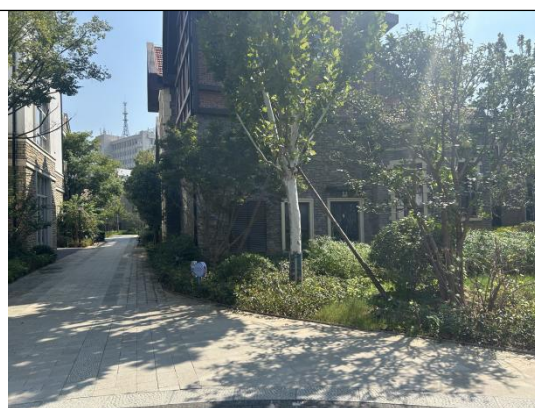
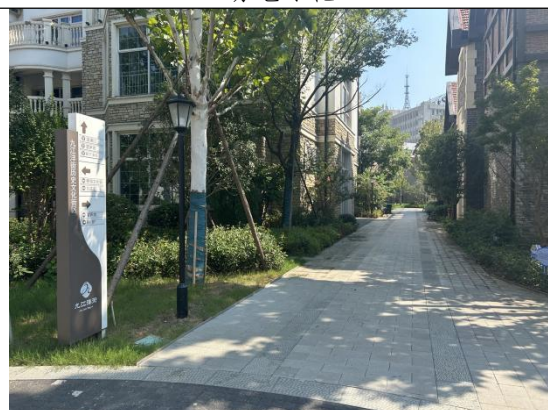
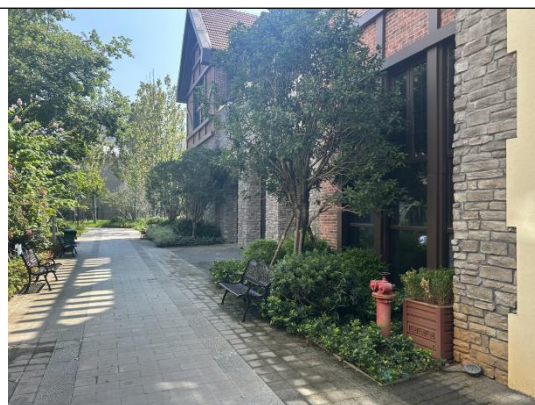
场地绿化：施工过程中为打造项目区内景观式绿化，在原有植物措施工程量的基础上，增加绿化面积 114.3 $\text{m}^2$ 。

场地绿化
