碧桂园阳光城·天玺项目

# 水土保持监测总结报告

建设单位：九江市碧城房地产开发有限公司

监测单位：九江绿野环境工程咨询有限公司

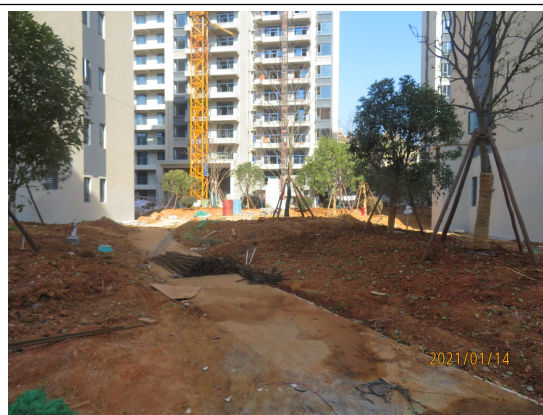
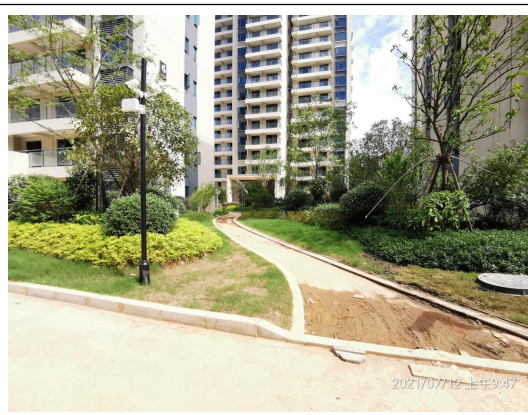
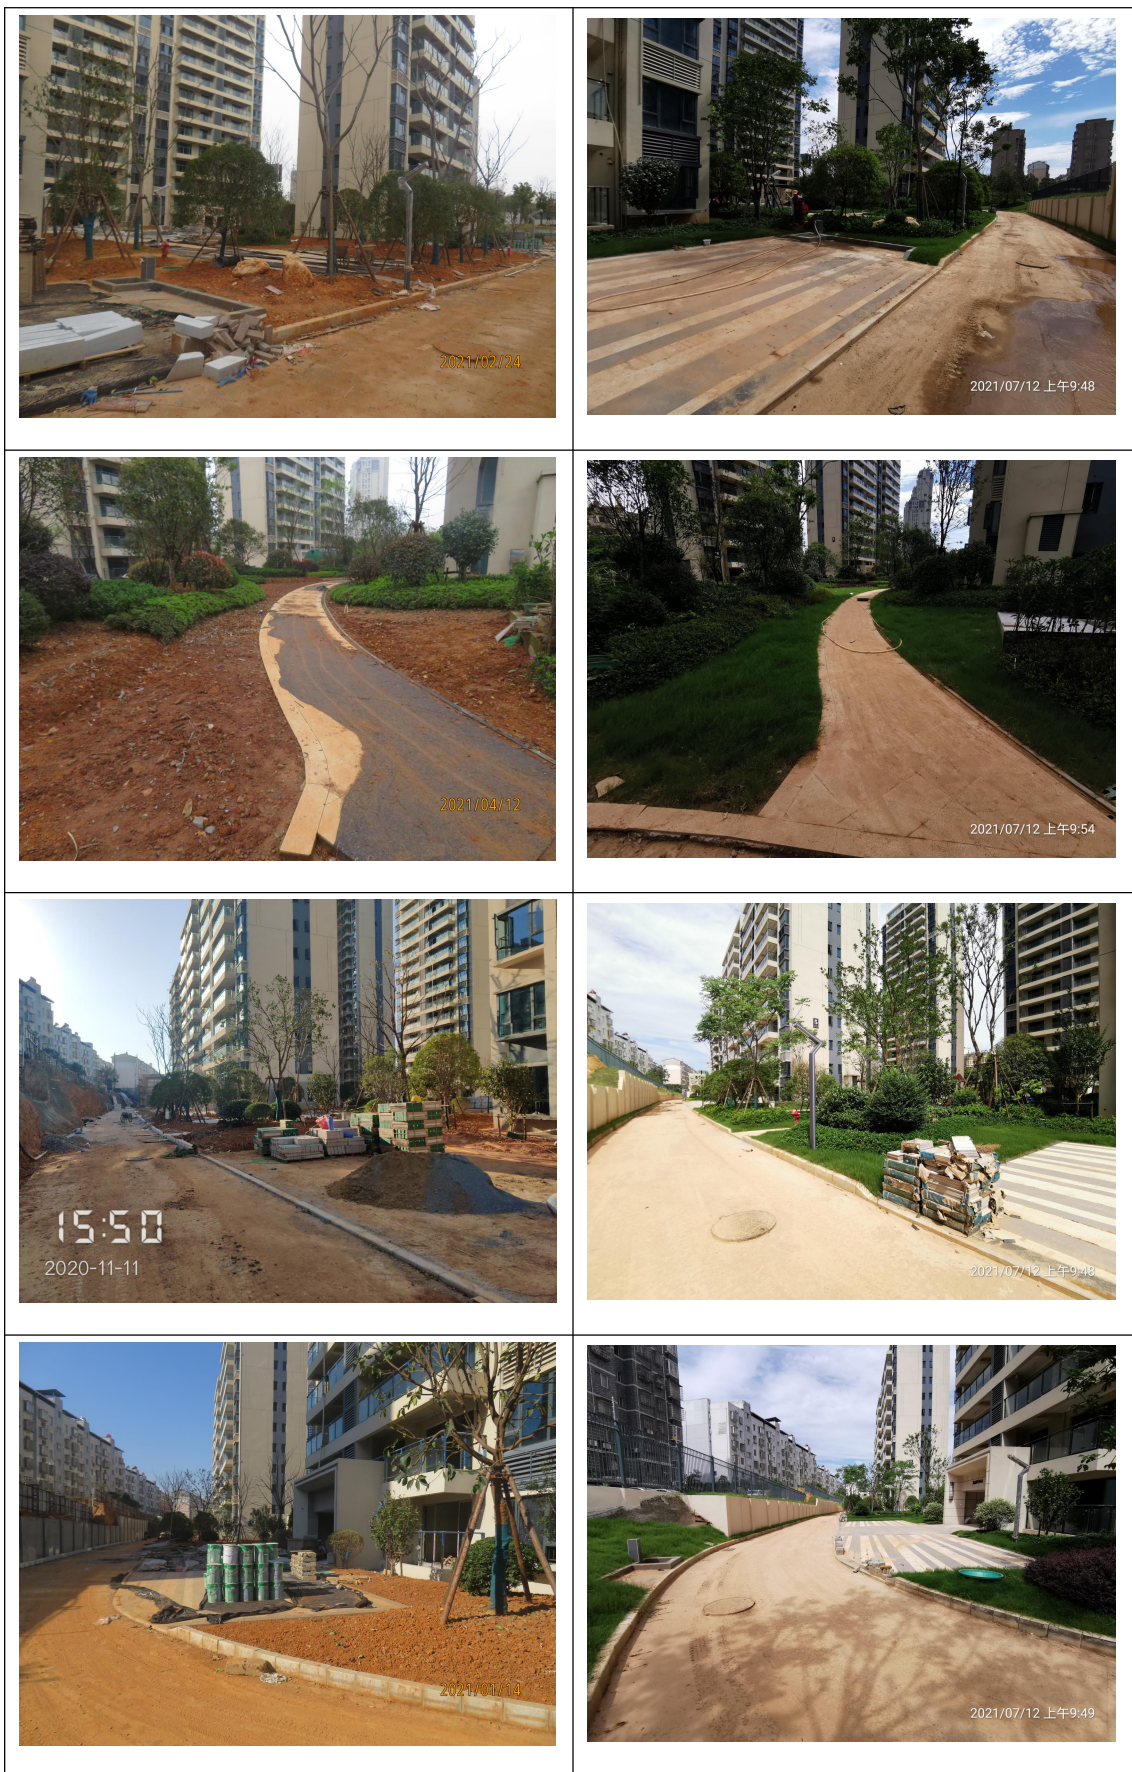
2021 年 6 月，项目区内植物措施已全面完工，主要为铺植草皮；种植乔、灌木等。监测工作组选择了 2m×2m 草皮、1m×25m 乔木、2m×2m 灌木方样进行了监测，通过监测发现，对比监测区域内，其水土保持效果明显，满足植被恢复率要求。已全部复绿，生长情况良好。

| <p>植物措施监测点乔木、灌木、草皮<br/>位置为主体工程区内<br/>成活率良好<br/>水土流失情况得到全部控制</p> | |
