联发·君悦湖项目

# 水土保持监测总结报告

监测单位：九江绿野环境工程咨询有限公司

2022年4月

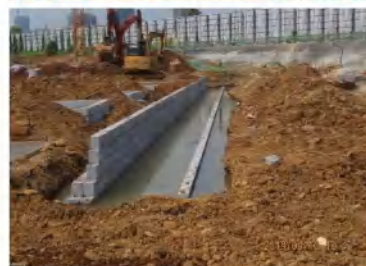
附件 2：存在问题

建设单位未按设计、监理单位工程竣工

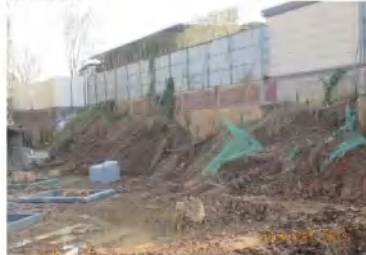
项目区内开挖边坡裸露，建议采取临时防护措施，减少水土流失

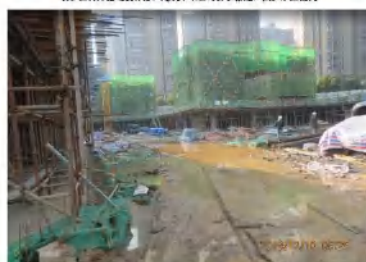
项目区内场地积水，建议尽快排水排干，避免影响工程进度

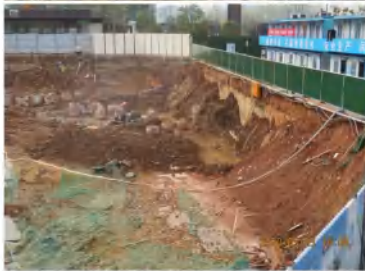
项目区内临时堆土及开挖边坡裸露，建议采取临时防护措施，减少水土流失

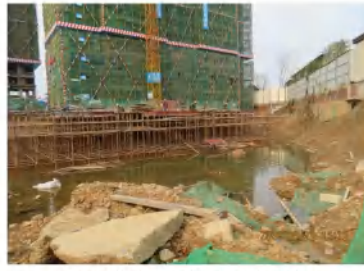
项目区内场地积水严重建议尽快排水清淤，避免加剧工程难度

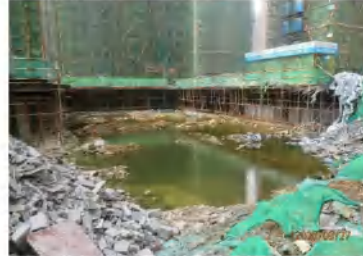
项目区内场地积水严重建议尽快排水疏通，避免影响工程进度

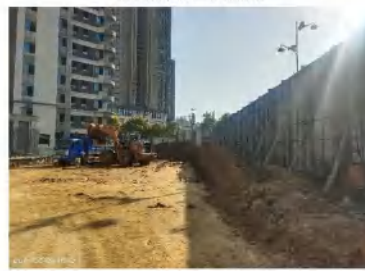
临时堆土裸露，未采取防护措施

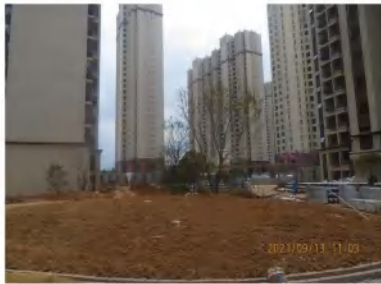
(该地为回填土方裸露，建议尽快进行绿化工程)

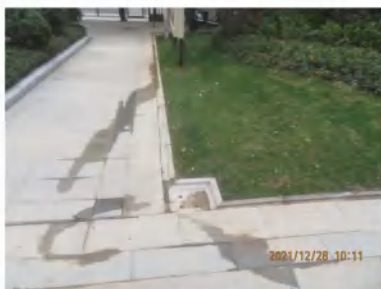
雨水口运行情况

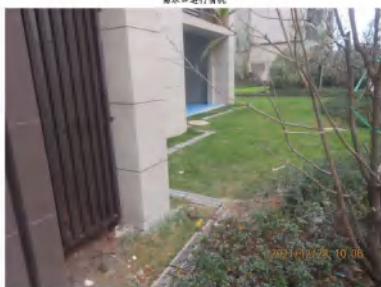
排水沟运行情况
