濂溪区保障性住房贺家垅安置小区二期项目

水土保持设施验收报告

建设单位：九江市濂溪区旧城改造开发有限公司

编制单位：江西园景环境科技有限公司

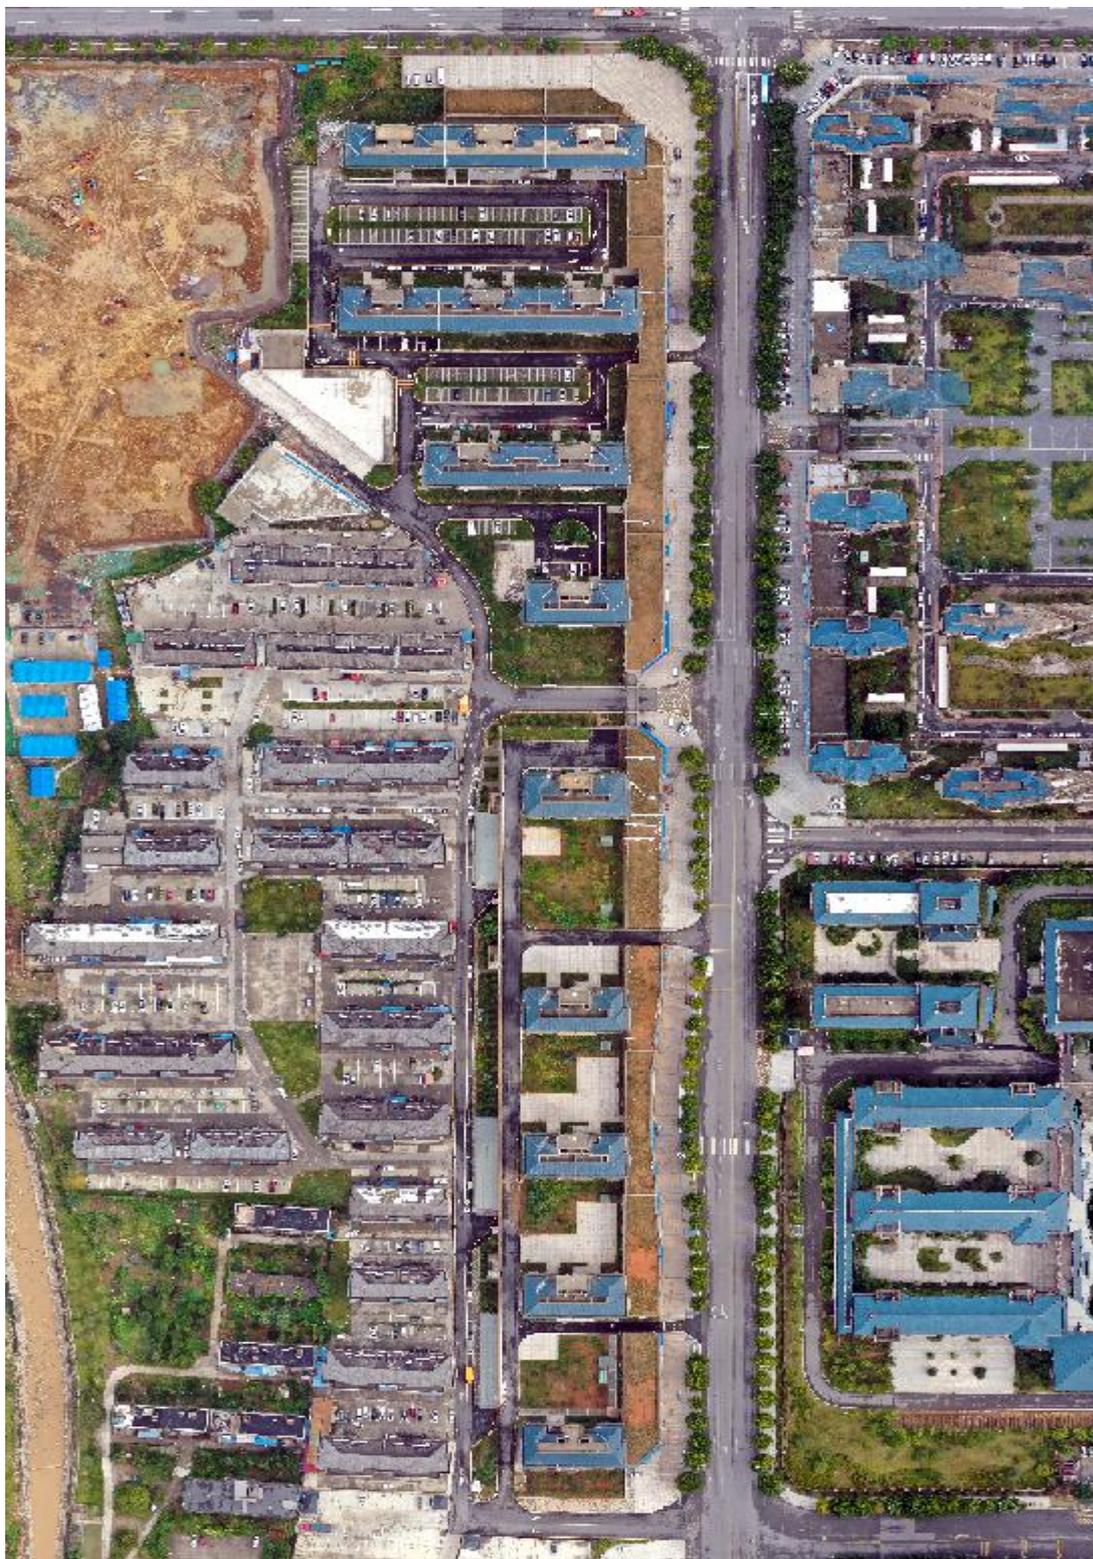
项目主要建设 9 栋高层住宅楼、1 栋底层住宅楼、1 栋配套商业楼、沿街商铺、地下室、道路及绿化等配套设施。

2020 年 9 月无人机影像

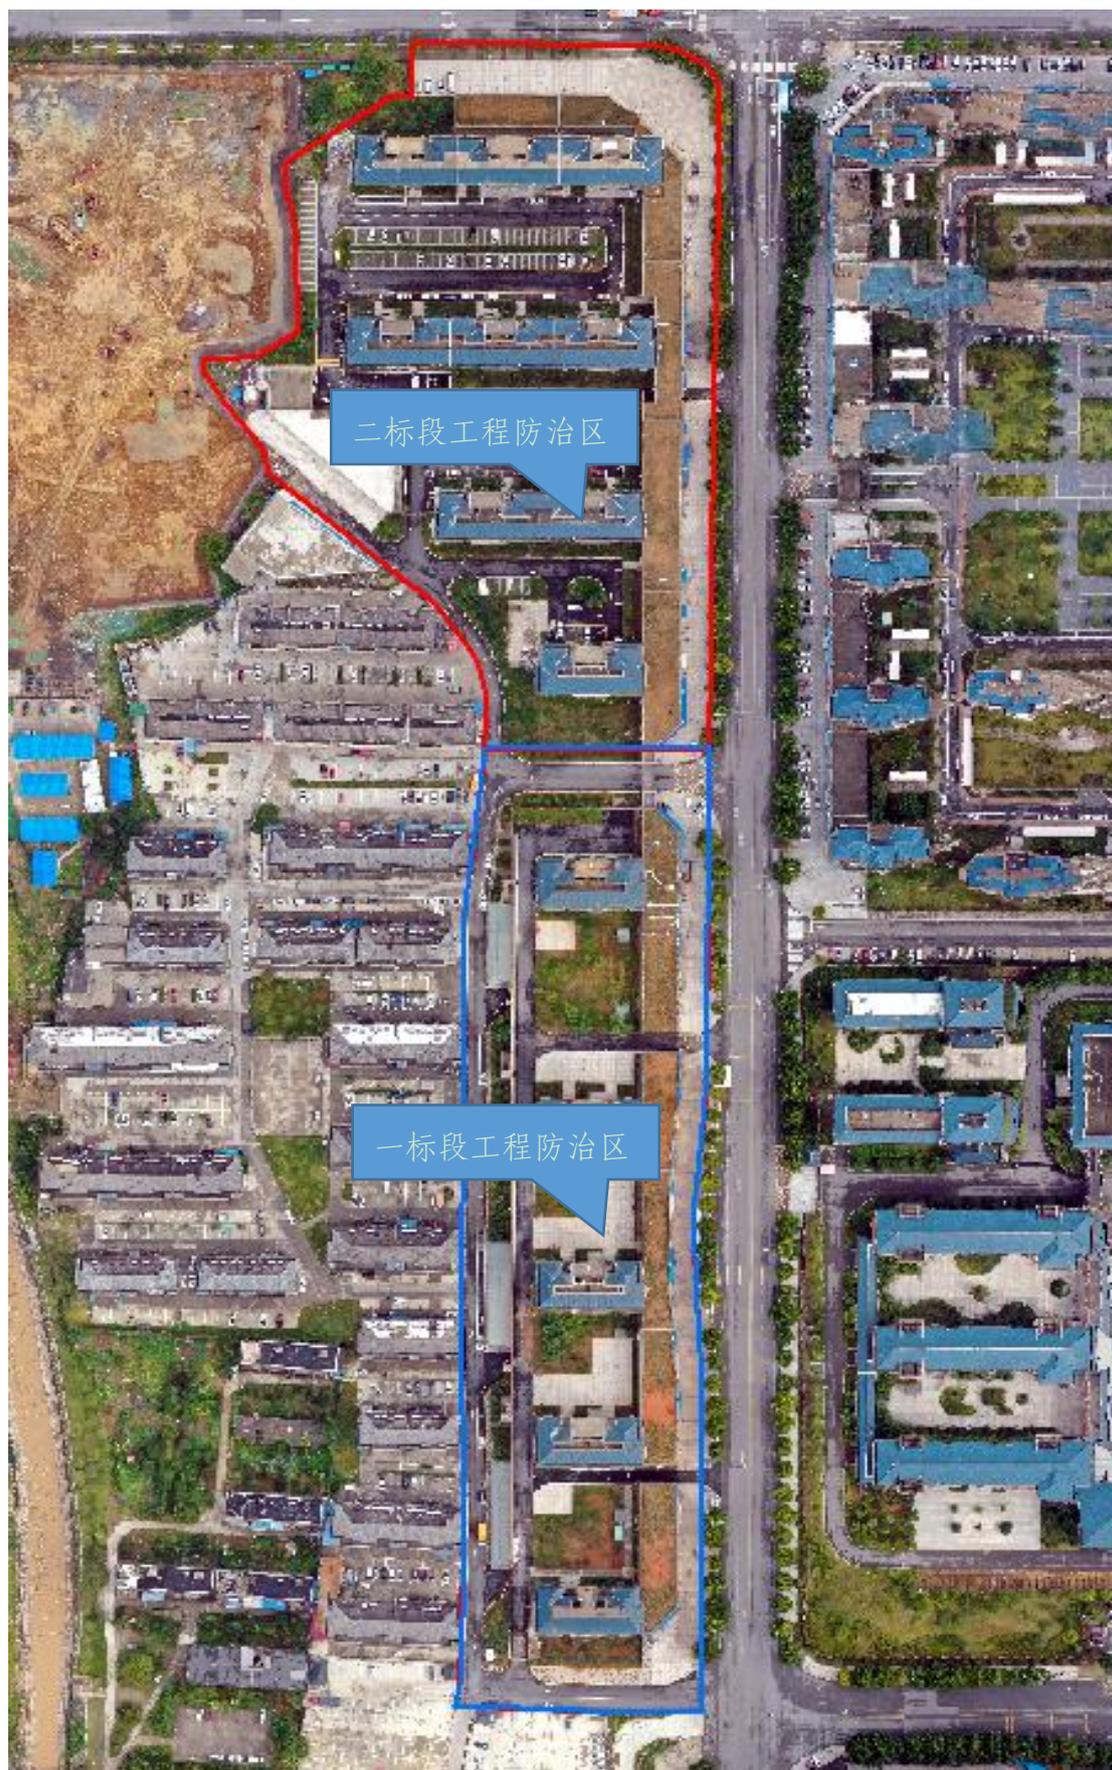
图 3-1 监测期防治责任范围

方案设计防治责任范围			实际防治责任范围			增减情况(“+”为增，“-”为减)		备注
防治责任范围	项目建设区	直接影响区	防治责任范围	项目建设区	直接影响区	项目建设区	直接影响区	
4.52	4.52	0	4.52	4.52	0	0	0
