联盟大凹采石场饰面用板岩建设项目

# 水土保持设施验收报告

建设单位：庐山市睿禾石材有限公司

编制单位：九江绿野环境工程咨询有限公司

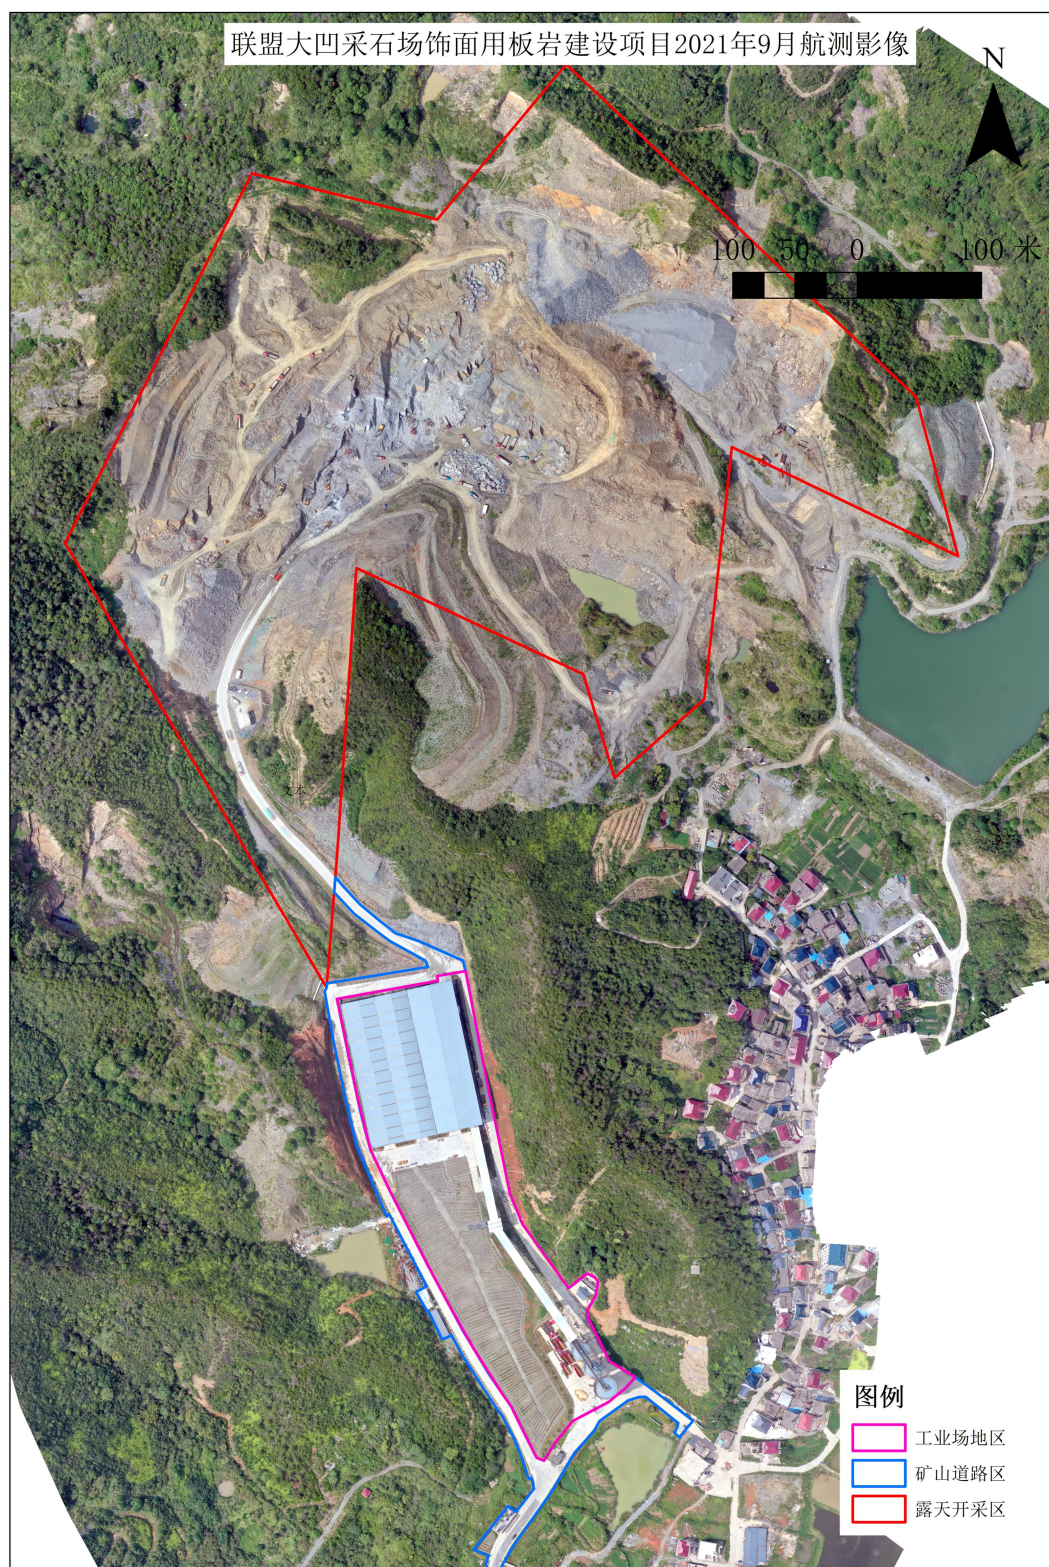
2021 年 9 月无人机影像

露天采场：共有 15 个露天采坑，采坑大小不一，形状各异，按照开发利用方案分台阶开采。

工业场地：矿山与村庄接壤地带修建两处工业场地，为荒料加工厂。矿山公路：在露天采场内连通各个采坑之间存在数条矿山公路，矿山公路宽 2.5 ~ 3.0m，坡度 5° ~ 8°。
