中奥广场项目

水土保持设施验收报告

建设单位：九江中奥投资有限公司

编制单位：江西园景环境科技有限公司

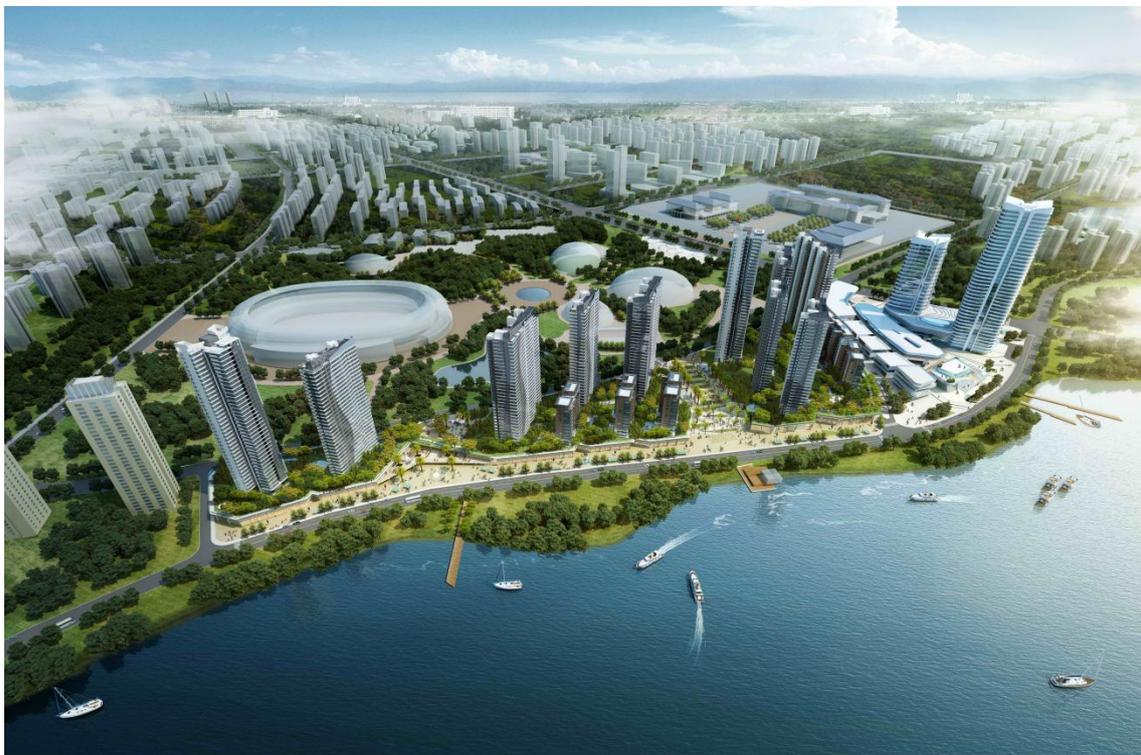
鸟瞰图

项目主要由9栋住宅楼（1#31F，2#、3#、9#18F，3A#、5#、6#11F，7#30F、8#25F）、4栋商业楼（10#、12#3F，11#、13#2F）、1F地下室、排水、绿化等配套设施组成。主体建筑布局小区形成“一中心两组团”的规划结构，建筑整体布局上形成南低北高的空间形态。南侧沿德化小区存在1.6~2.32m边坡，采用缓坡处理，边坡采用植物护坡。北侧分别布置18层、25-31层高层住宅，南侧布置11层高层住宅，通过建筑高度的变化，形成良好的视野和丰富的城市天际线。沿德化路与征地内部道路集中布置2-3层商业网点，突出城市沿街形象。

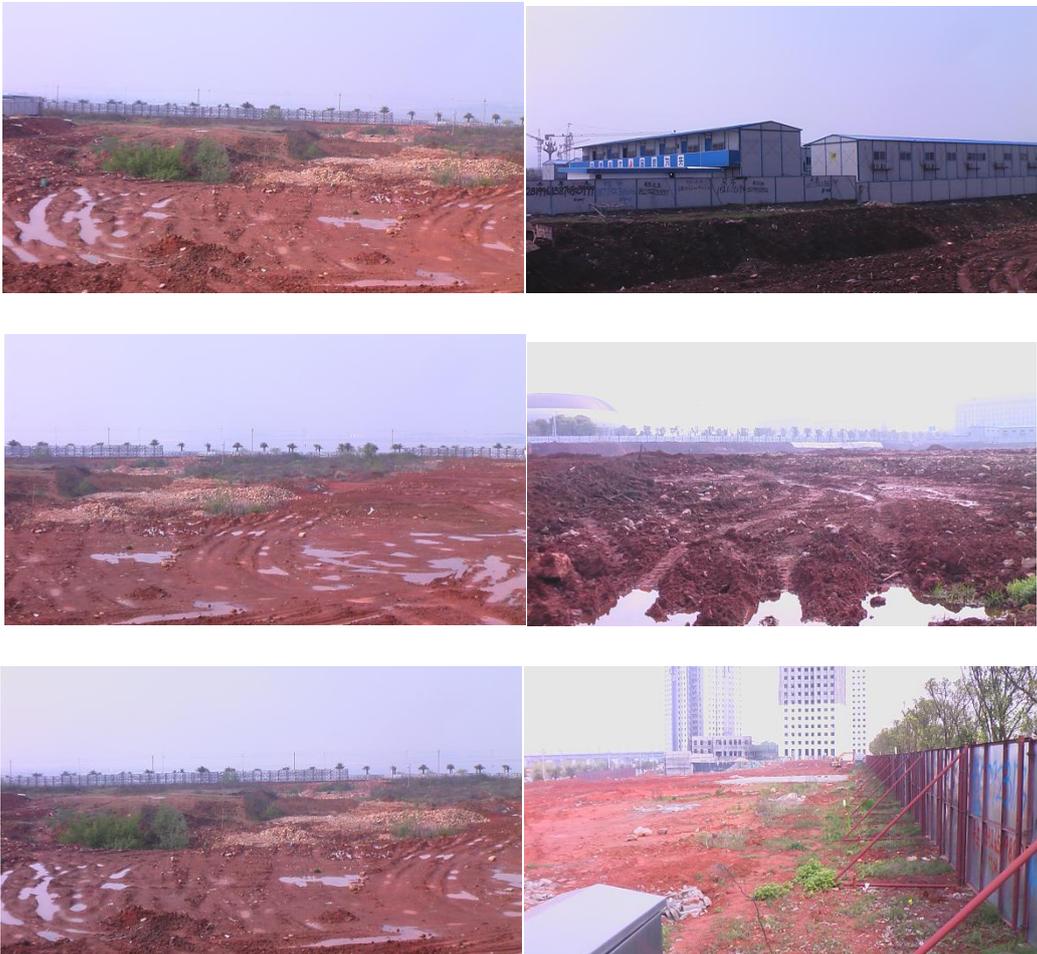
植被、土壤

项目区地带性土壤为红壤，根据现场勘察，现状地表土壤主要为人工填土。

项目区地带性植被为亚热带常绿阔叶林，根据现场调查，现状植被主要以自然恢复杂草为主。项目建设区林草覆盖率为5%，水土流失强度为轻度。
