保障性住房荷花垄安置小区项目

# 水土保持设施验收报告

建设单位：九江市濂溪区安置房建设服务中心

编制单位：江西园景环境科技有限公司

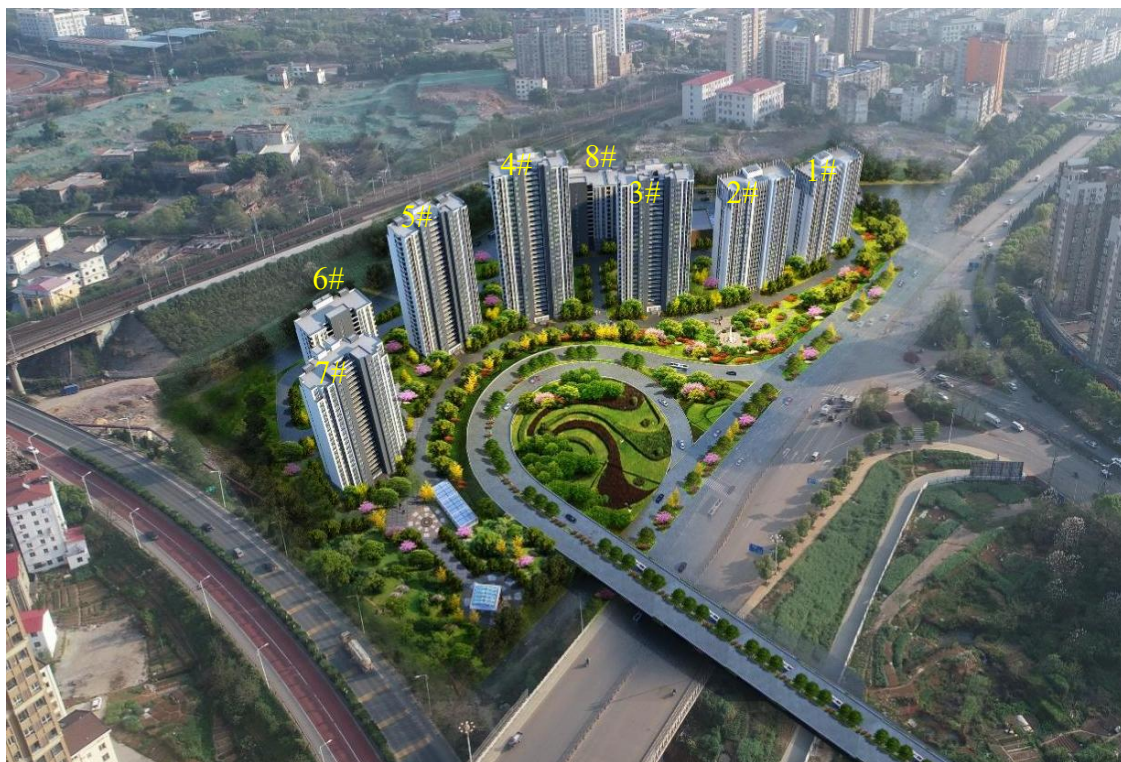
鸟瞰图

项目主要由 8 栋住宅楼、地下室、道路及绿化等设施组成。本项目沿长虹北路自西向东，依次建设 1#（20F 住宅）、2#（24F 住宅）、3#（28F 住宅）、4#（32F 住宅）、5#（28F 住宅）、6#（14F 住宅）、7#（24F 住宅）、8#（14F）及配套设施。

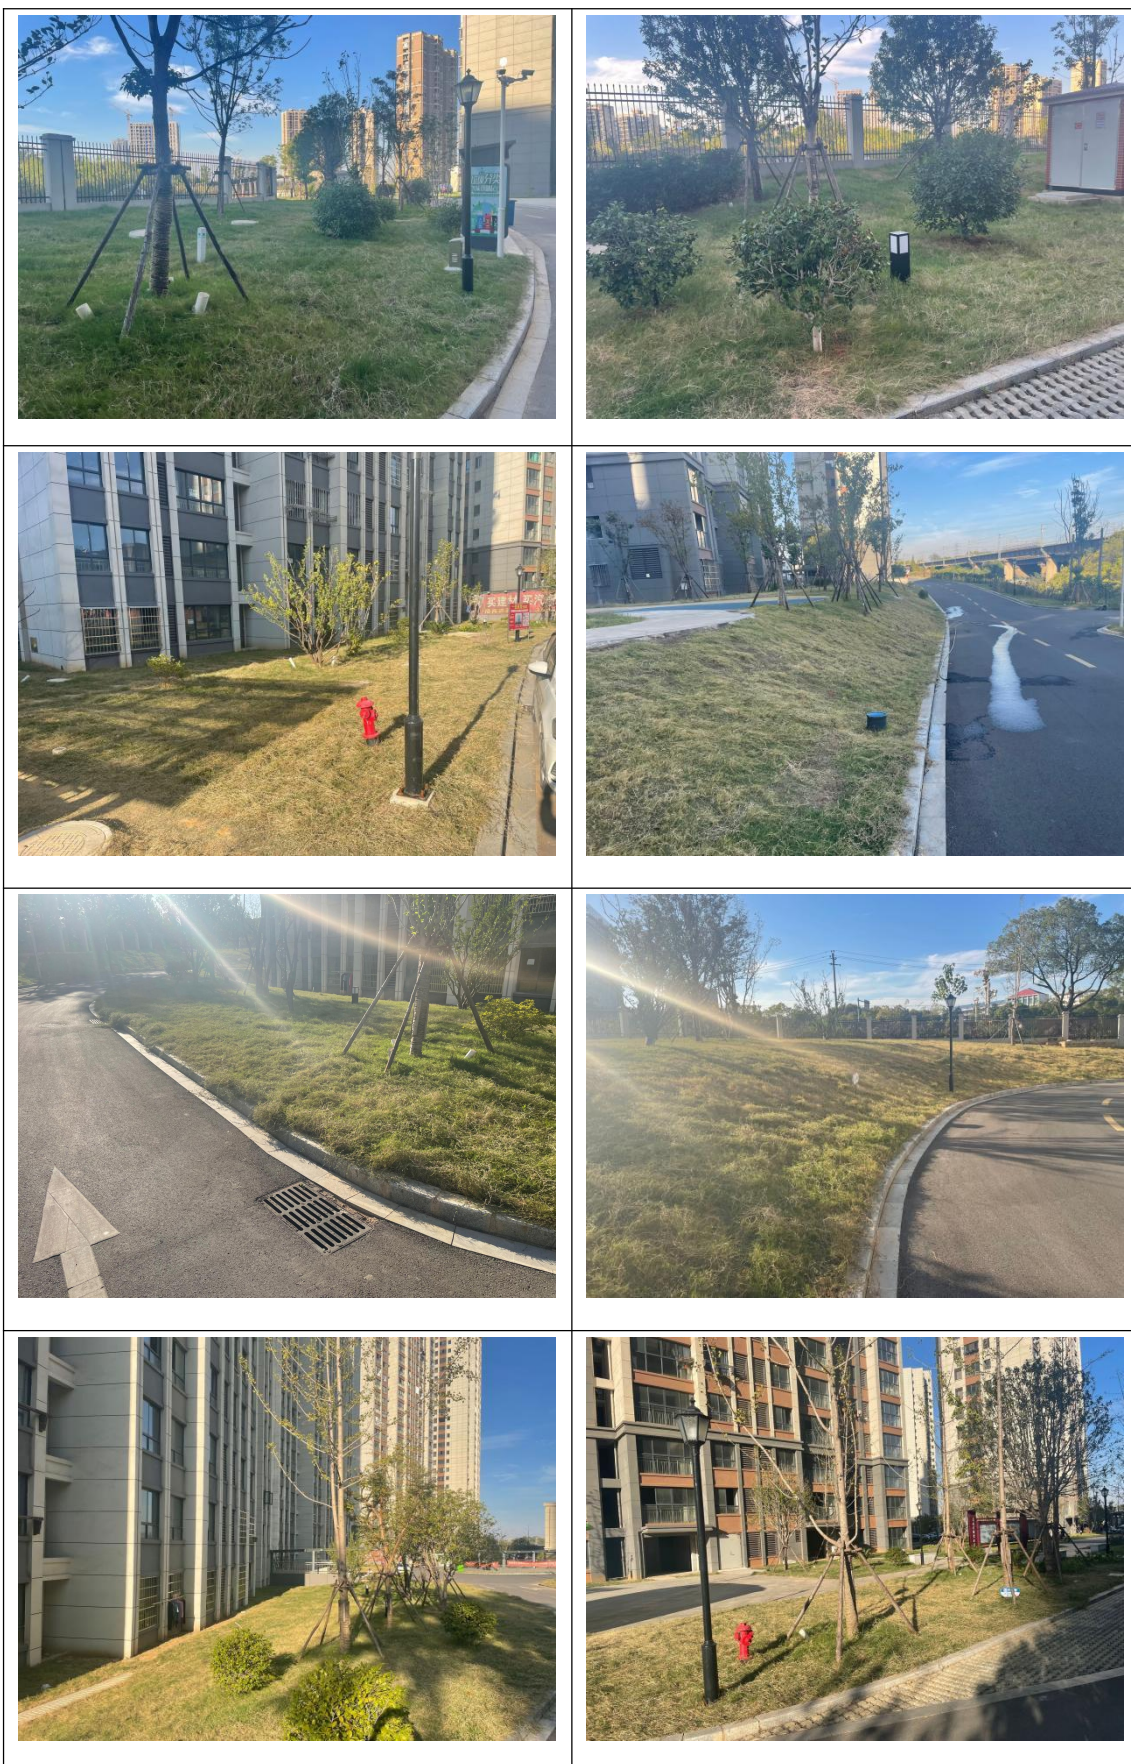
附件 8 重要水土保持单位工程照片

植物措施

水土保持措施质量检查，主要是对工程外观质量、结构尺寸及缺陷进行评价。根据《水土保持工程质量评定规程》（SL336-2006）及主体质量评定验收结果，水土保持措施划分为6个单位工程，13个分部工程，124个单元工程。本次验收现场核查重点抽查3类单位工程（防洪排导工程、土地整治工程及植被建设工程）、5类分部工程（排水管网、雨水检查井、雨水口、点片状植被、场地整治）、116个单元工程，特别是排水管网及雨水检查井进行实地查勘，检查其工程外观安全稳定性，量测其轮廓尺寸及缺陷处。水保重要单位防治工程查勘比例100%，其他单位工程抽查率达到50%以上，满足规范要求，抽查单元工程占总实施单元
