九江市干部廉政教育管理中心新建 6 号楼项目

# 水土保持方案报告表

九江市干部廉政教育管理中心新建6号楼项目水土保持方案报告表

九江市干部廉政教育管理中心新建 6 号楼项目水土保  
持方案报告表编制说明

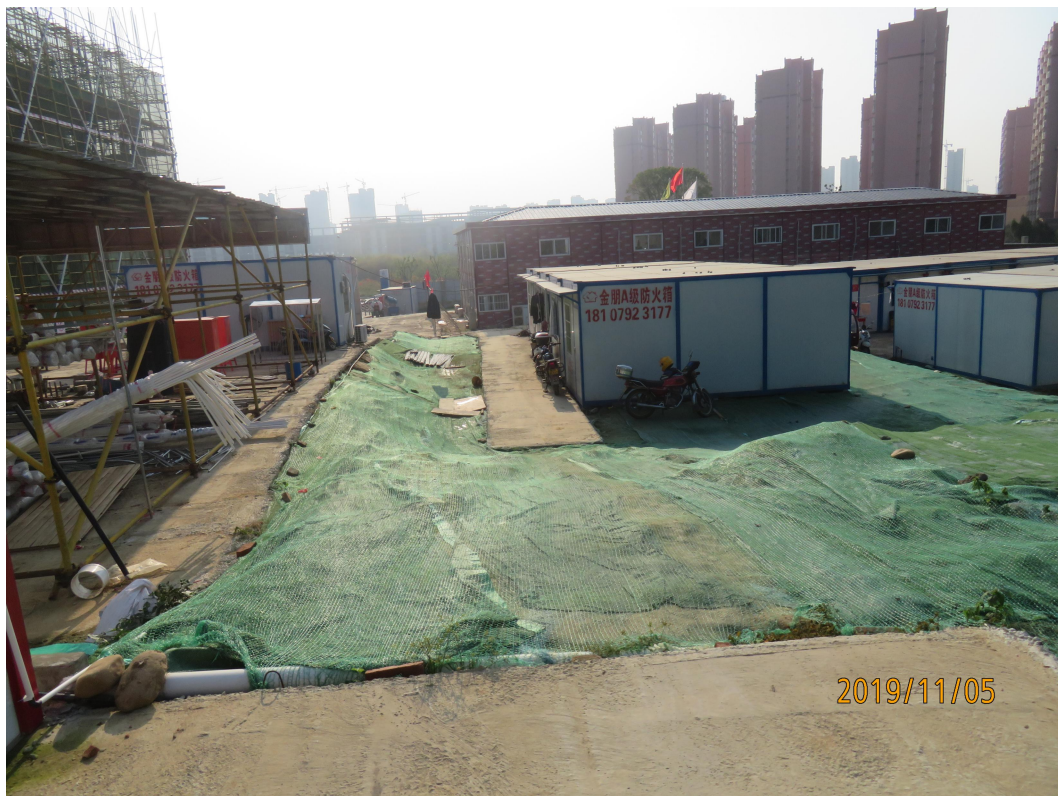
图 1-1 九江市干部廉政教育管理中心建设项目建设期间布置于本项目场地内的施工板房

**项目现状：**根据现场勘查，本项目尚未开工建设。项目场地在“九江市干部廉政教育管理中心建设项目”建设期间已完成场地平整，且将施工板房布设在本项目绿化广场区域，并在本项目西南角设置了施工出入口，同时在施工出入口处设置了洗车槽，其余区域均已采用撒播草籽恢复绿化，场地内现无裸露地表。

**依托工程：**根据主体设计资料，本项目建设用地原为“九江市干部廉政教育管理中心建设项目”二期预留用地。现已重新对二期预留用地进行立项，并更名为“九江市干部廉政教育管理中心新建 6 号楼项目”。根据现场勘查，本项目在“九江市干部廉政教育管理中心建设项目”建设期间已完成场地平整，且将施工板房布设在本项目绿化广场区域，并在本项目西南角设置了施工出入口，同时在施工出入口处设置了洗车槽。因此本项目将沿用已建设完成的洗车槽及施工板房。

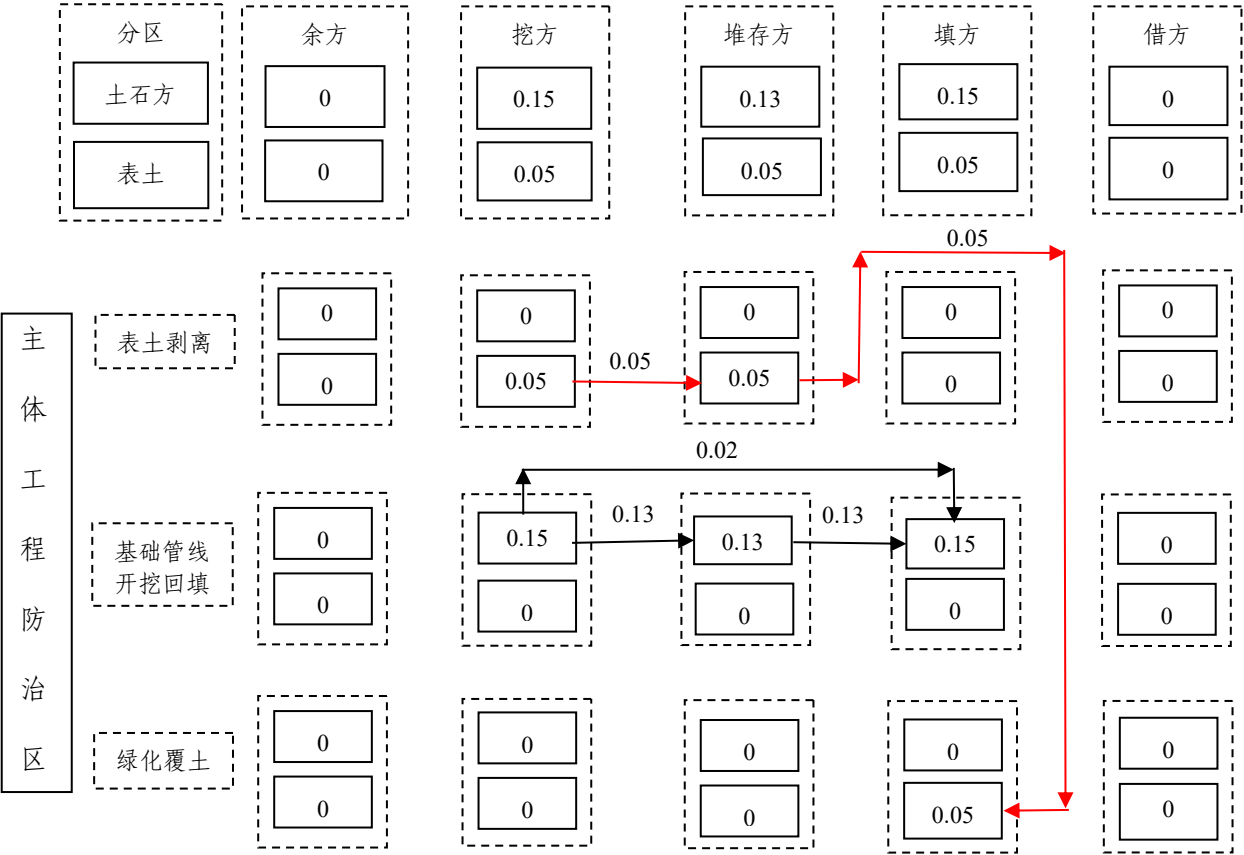
土石方流向框图

合计,本工程土石方挖填总量为 0.40 万  $\text{m}^3$ ,其中:挖方 0.20 万  $\text{m}^3$ (含表土 0.05 万  $\text{m}^3$ ),填方 0.20 万  $\text{m}^3$ (含表土 0.05 万  $\text{m}^3$ ),无借方,无余方。

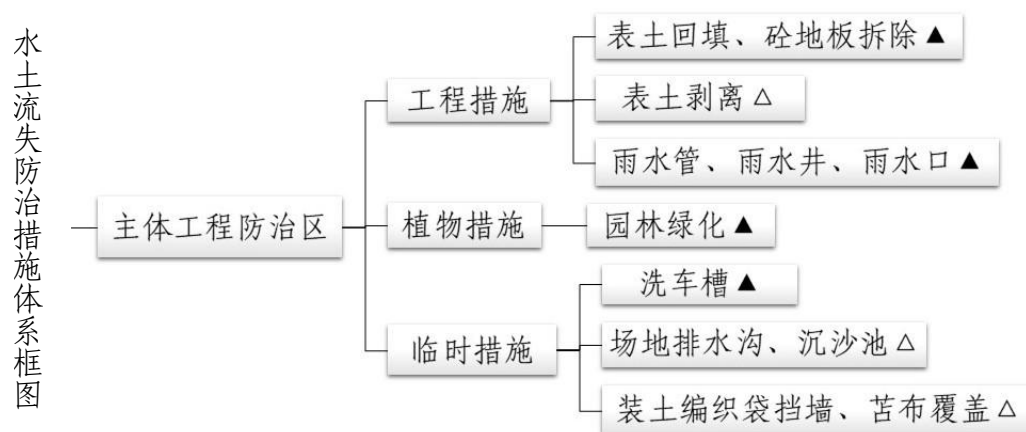
图3-1 水土流失防治措施体系框图

水土流失防治体系结合主体工程中已有的雨水管网、表土回填、砼地板拆除、园林绿化、洗车槽等。方案根据主体工程设计及相关设计资料将补充表土剥离、场地排水沟、沉沙池、临时拦挡、苫布覆盖等水土保持防治措施。

注：▲为主体已有措施，△为方案新增

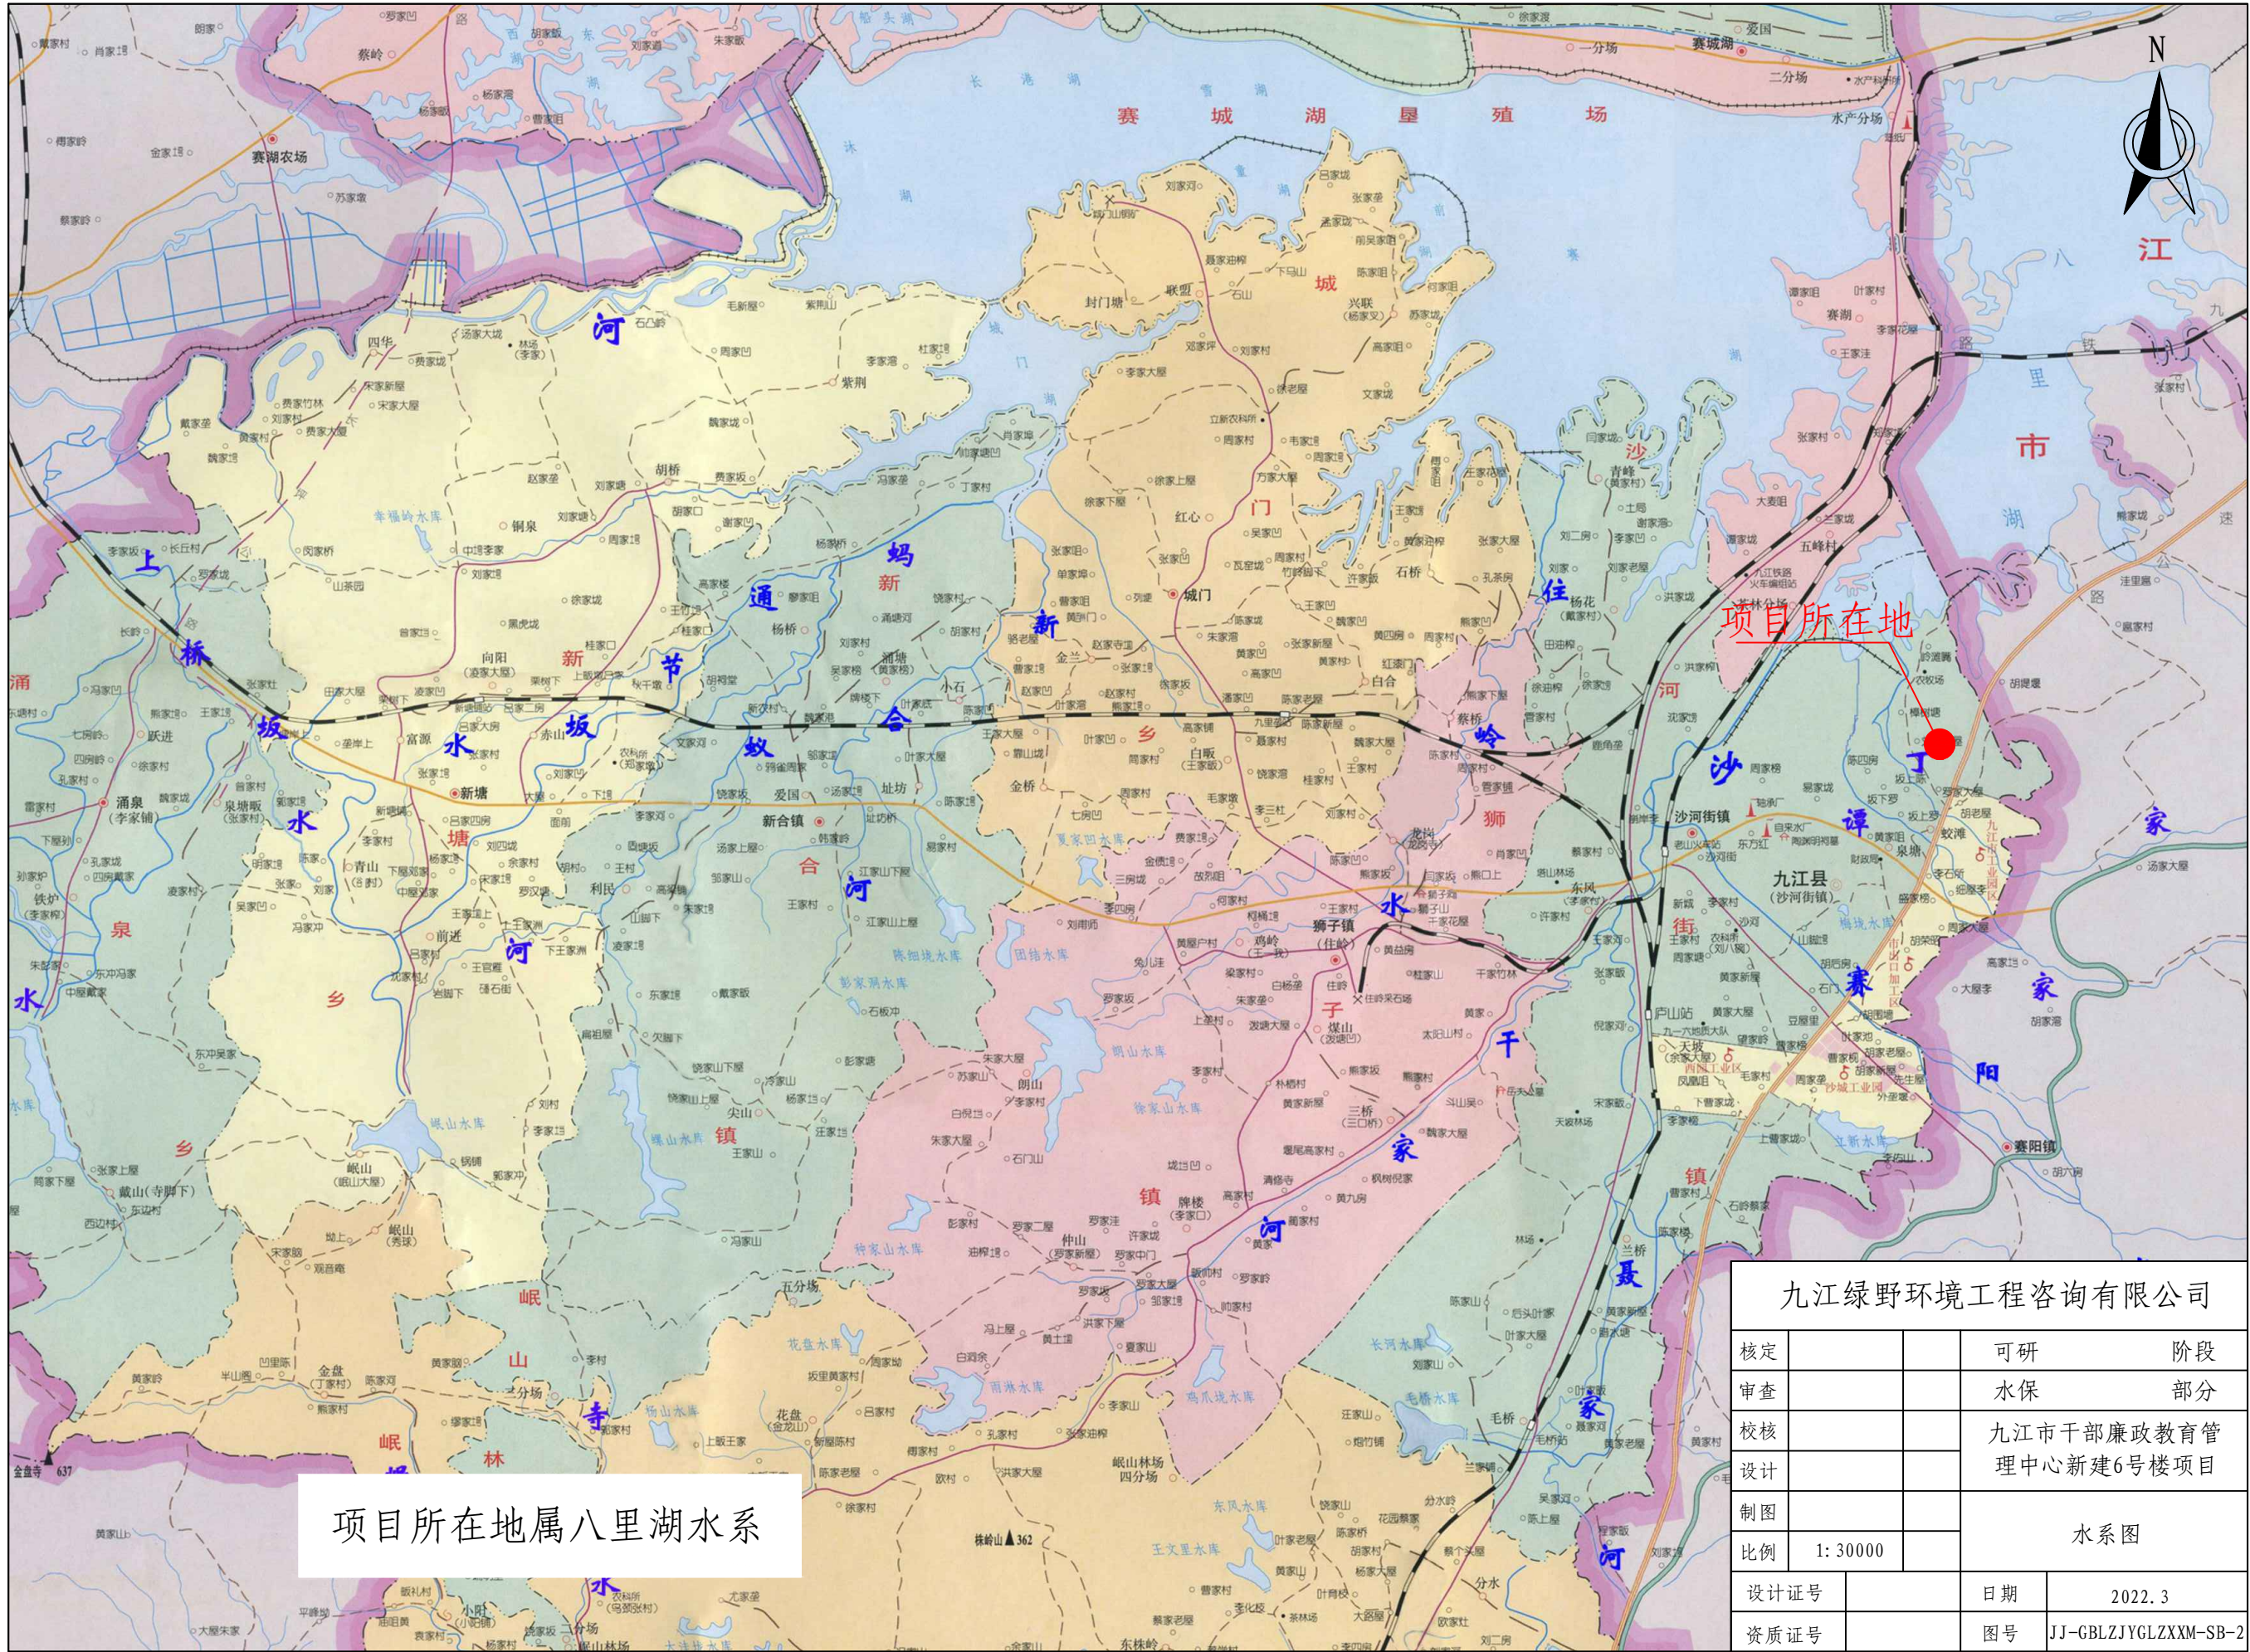
| 九江绿野环境工程咨询有限公司 | | | | | |
|---|---|--|---|---|--|
| 资质证号 | | | 图号 | JJ-GBLZJYGLZXXM-SB-2 | |

项目所在地属八里湖水系

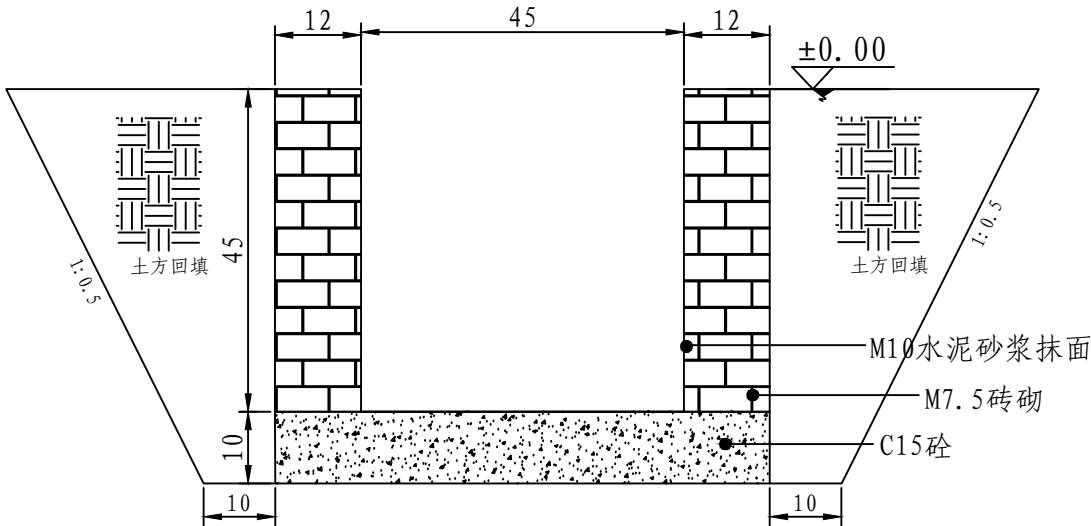
| 资质证号 | | 图号 | JJ-GBLZJYGLZXXM-SB-7 |

场地排水沟

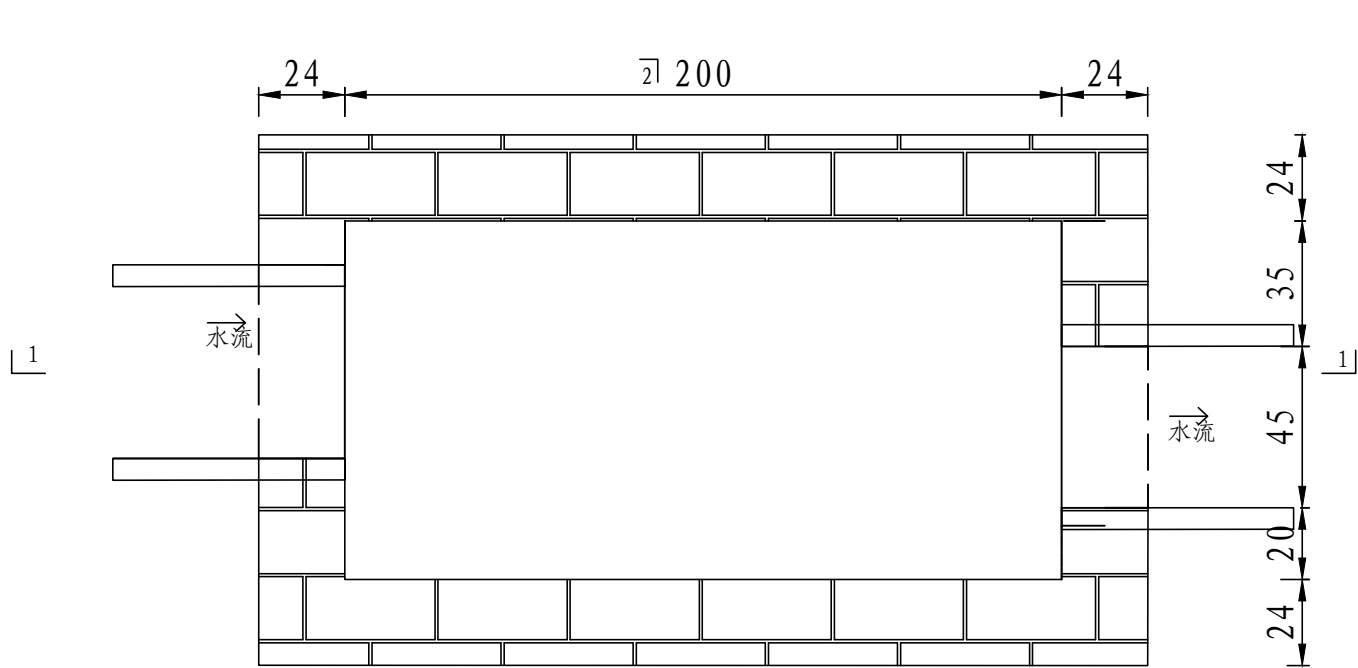
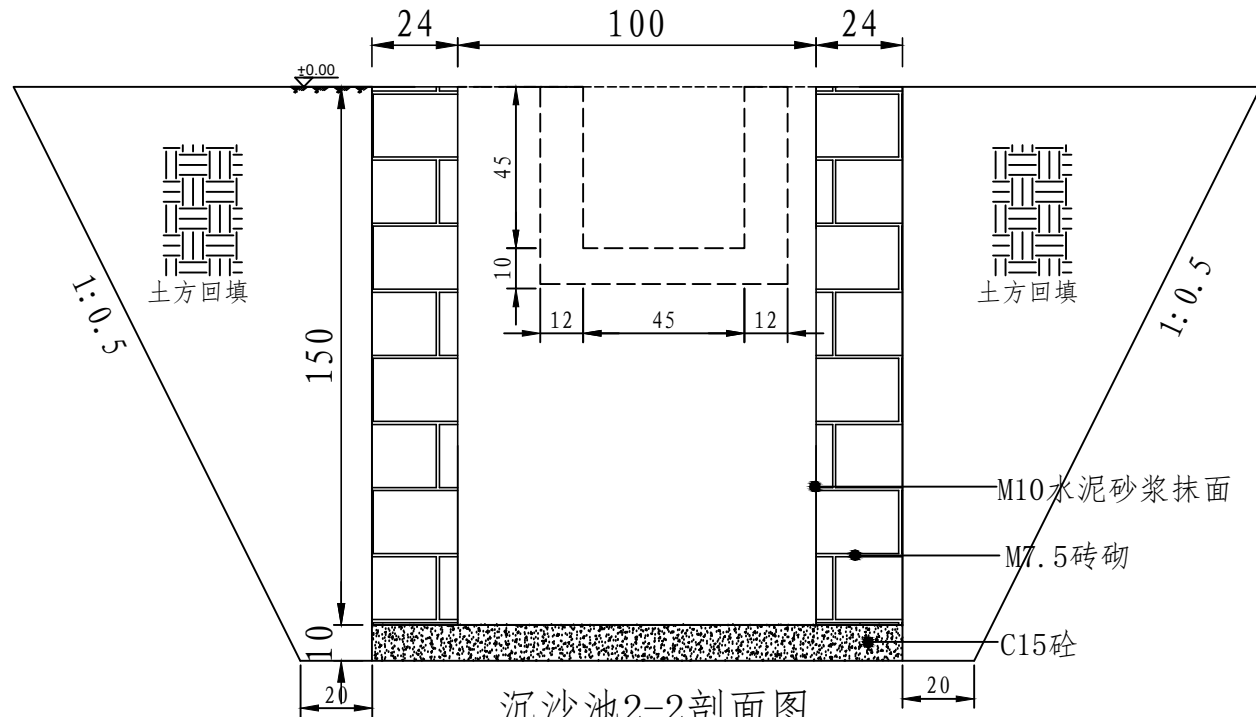
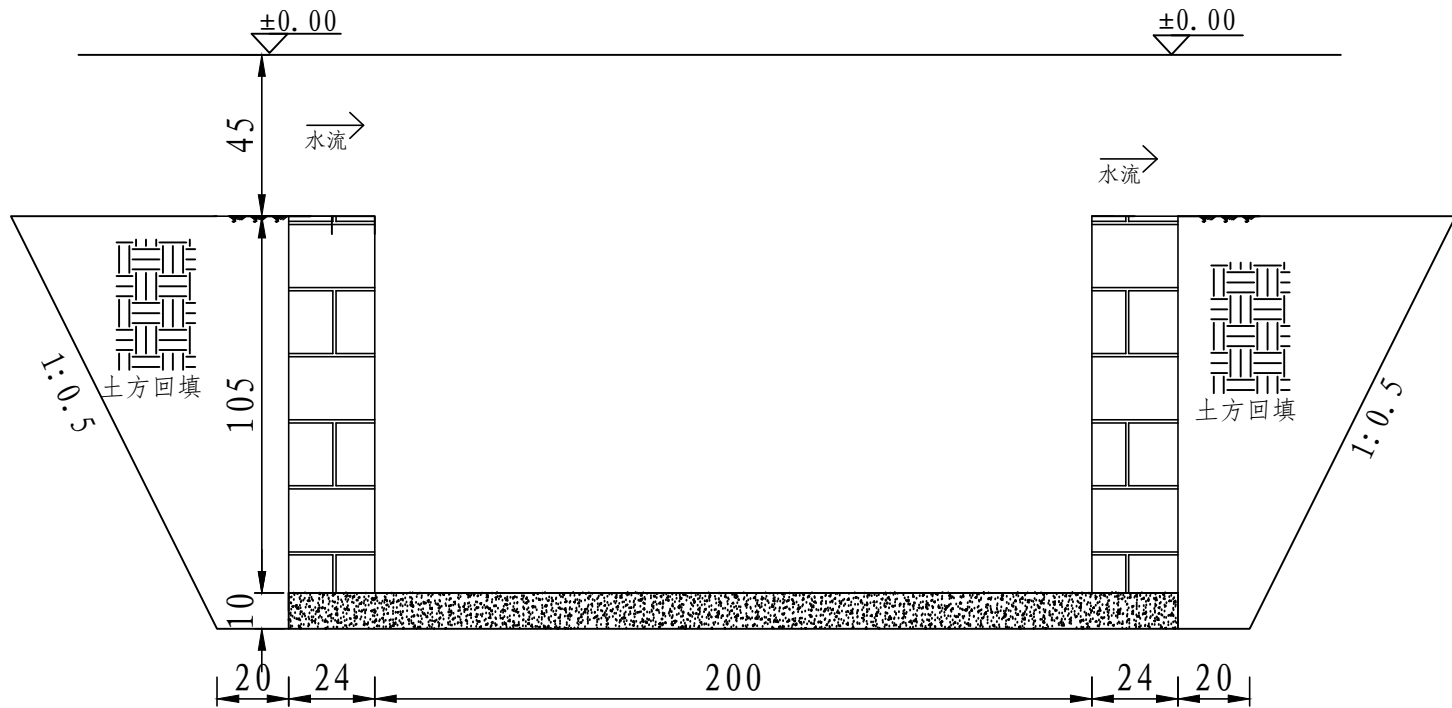
场地沉沙池

沉沙池2-2剖面图

场地沉沙池1-1剖面图

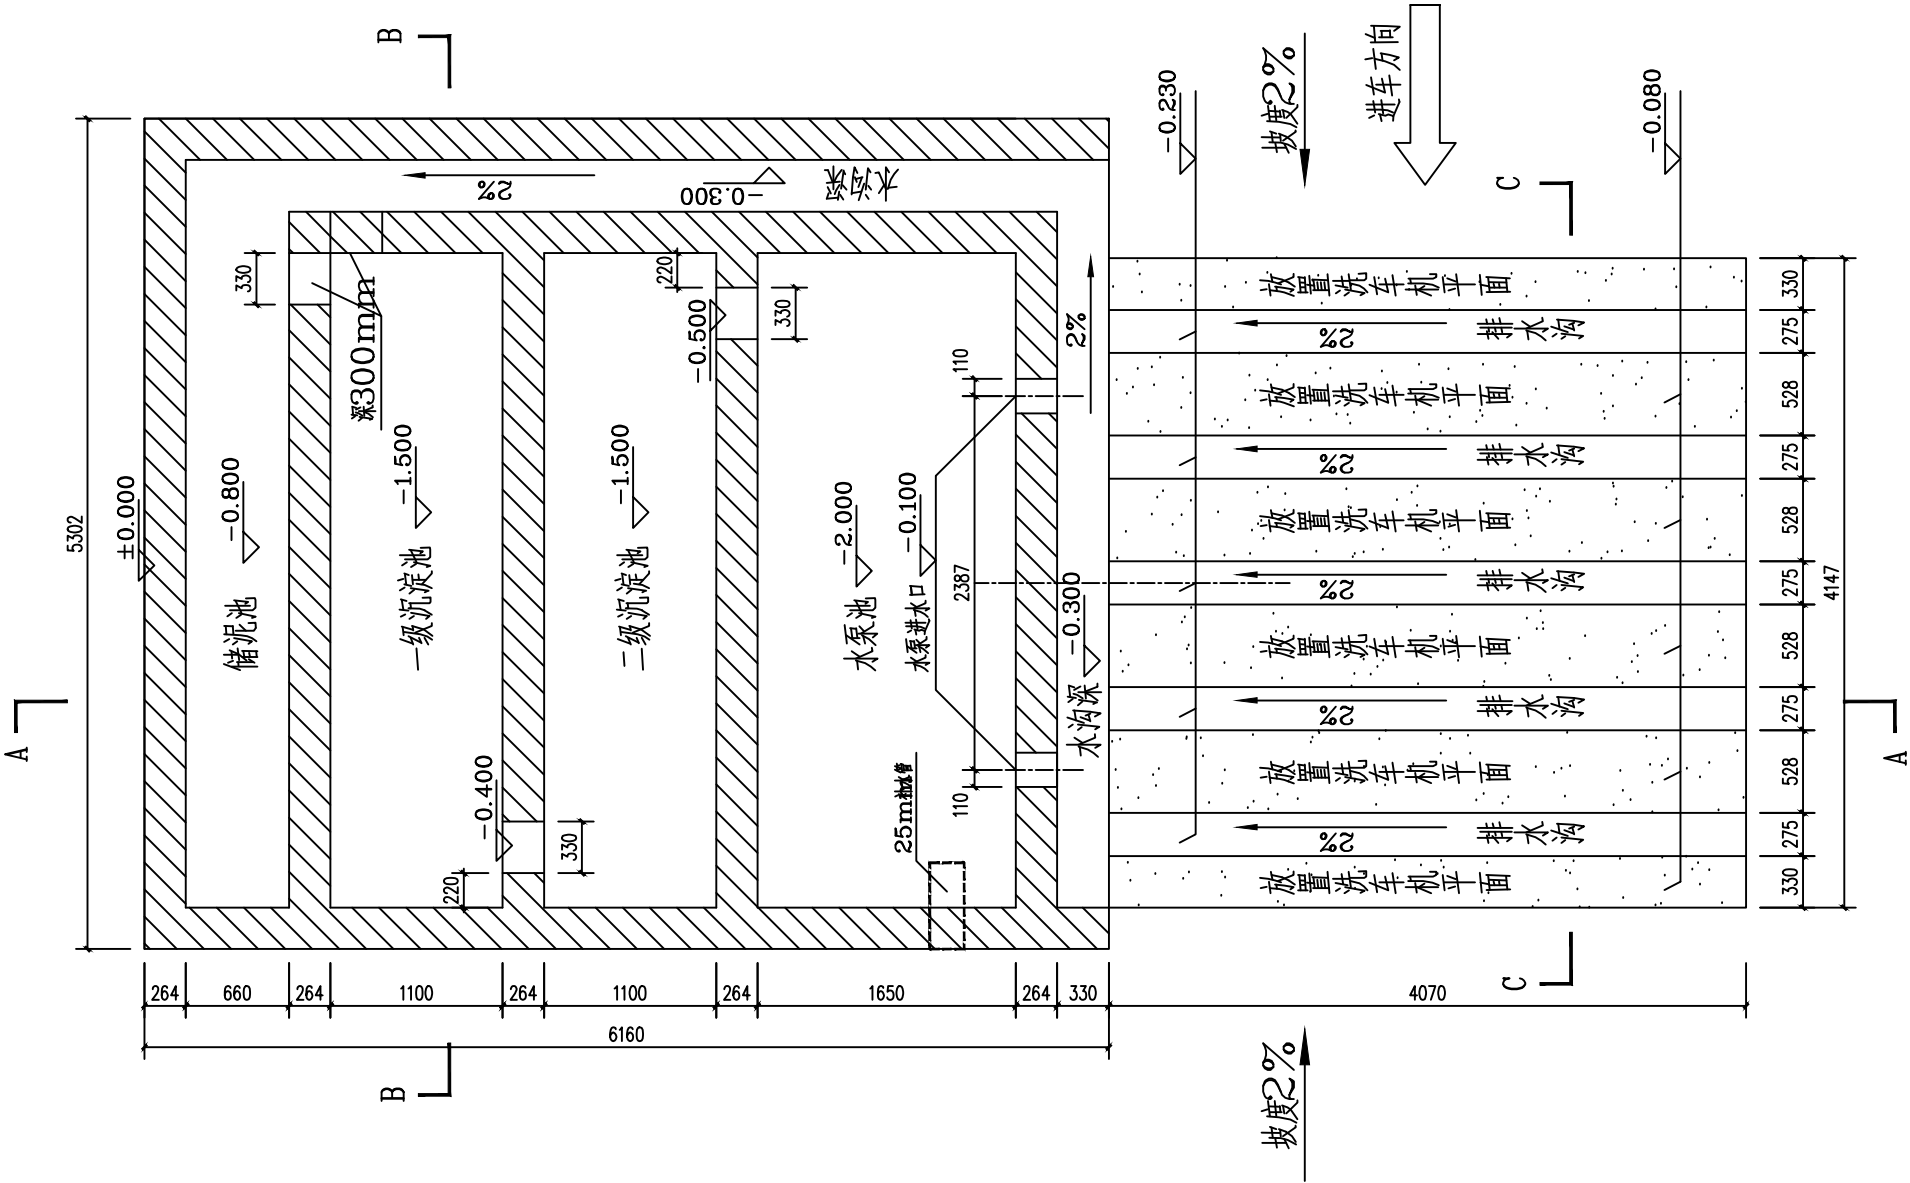
| 九江绿野环境工程咨询有限公司 | | | |
|---|---|---|---|
| 资质证号 | | 图号 | JJ-GBLZJYGLZXXM-SB-9-1 |

| 洗车槽单位工程量表 | | | | | | |
|---|---|---|---|---|---|---|
| 洗车槽 | 1023 | 530.2 | 58.56 | 11.23 | 9.01 | 1 |

说明：  
1、本图尺寸以毫米为单位

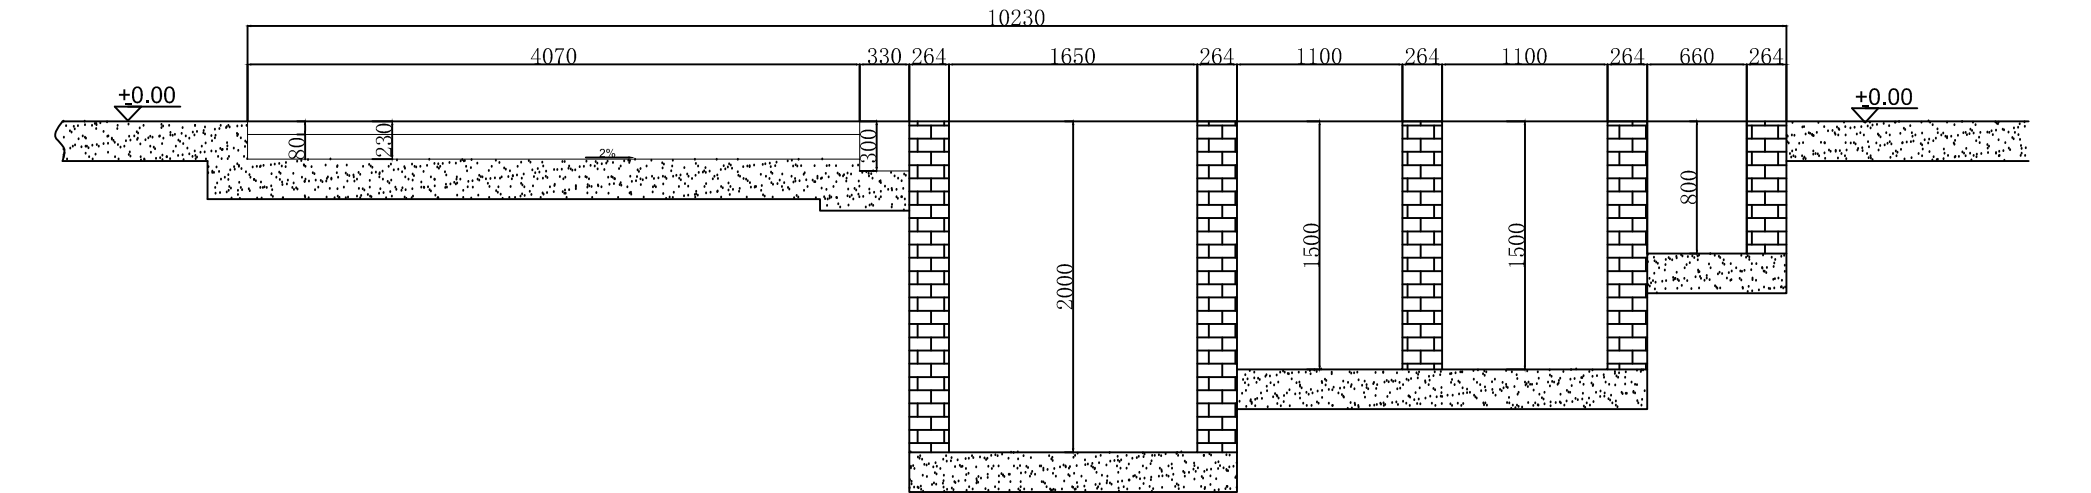
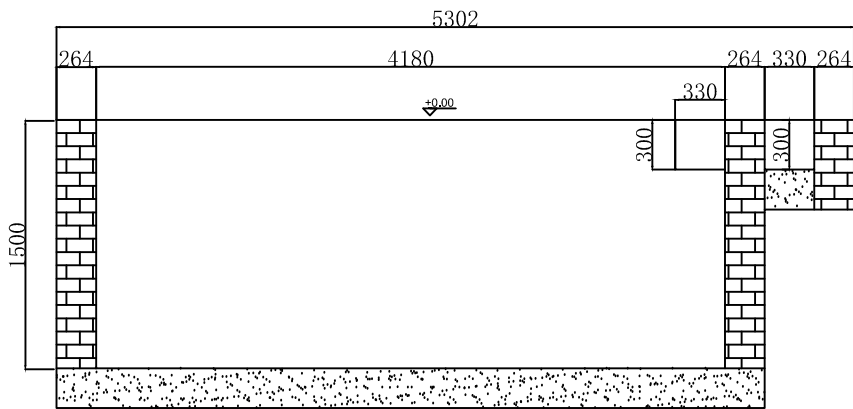
| 资质证号 | | 图号 | JJ-GBLZJYGLZXXM-SB-9-2 |

A-A剖面

B-B剖面

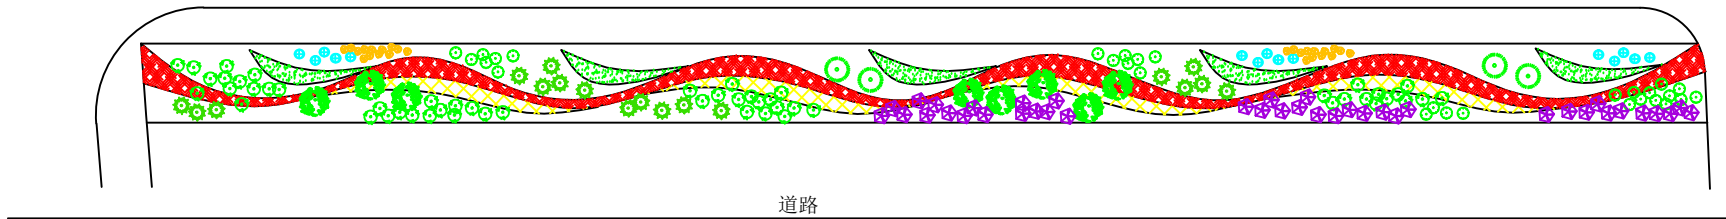
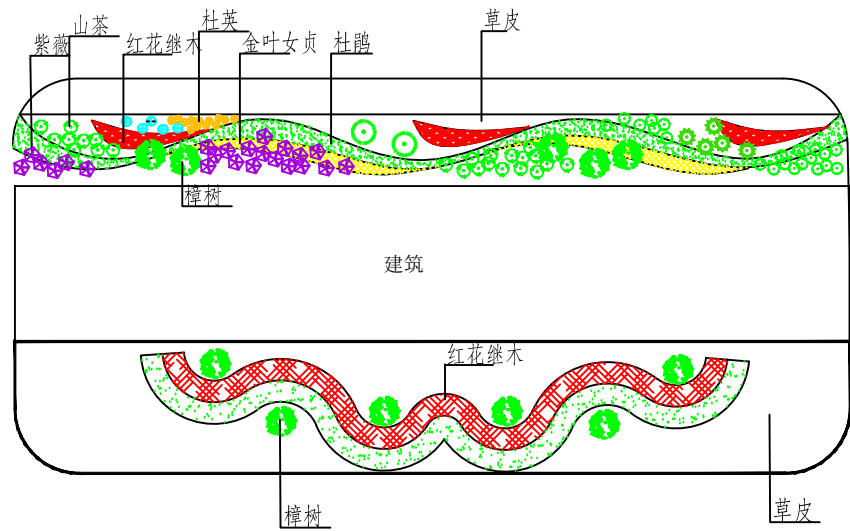
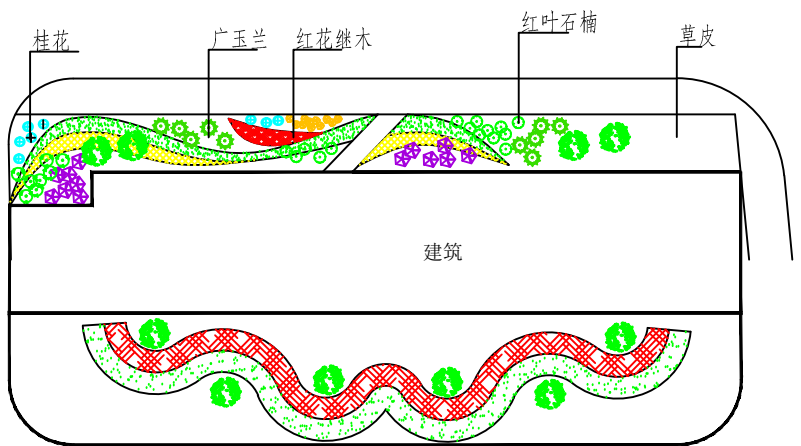
| 资质证号 | | 图号 | JJ-GBLZJYGLZX XM-SB-10 |

绿化工程单位工程量参考表 小区绿化平面示意图

说明：  
1、本图为绿化示意图，作为参考。  
2、绿化施工图请建设单位请相关设计公司单独设计。  
3、本图绿化区域未填充区域全部为草皮。

主体工程设计在项目区内布设绿化，采用“乔、灌、草”相结合，根据规划方案绿地率中园林绿化按绿化面积的100%计入，园林绿化面积为1776m<sup>2</sup>，绿地率30%。

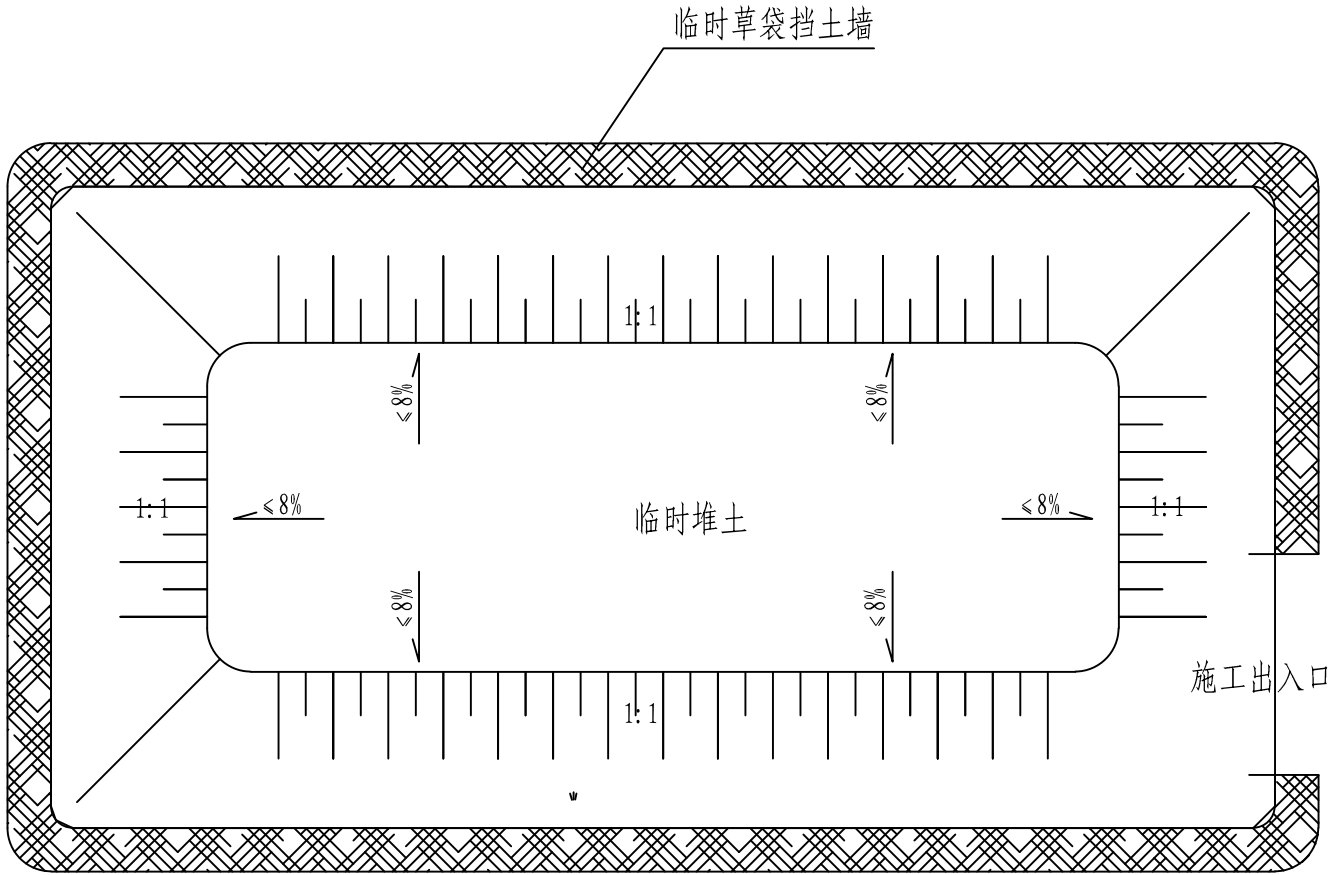
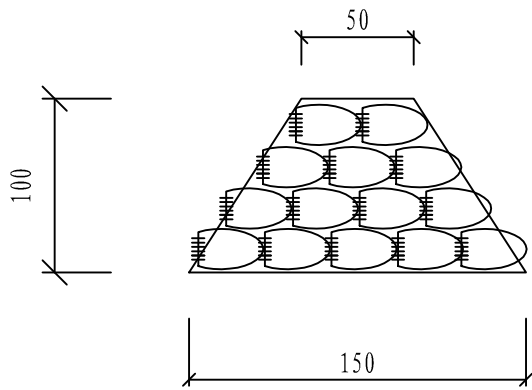
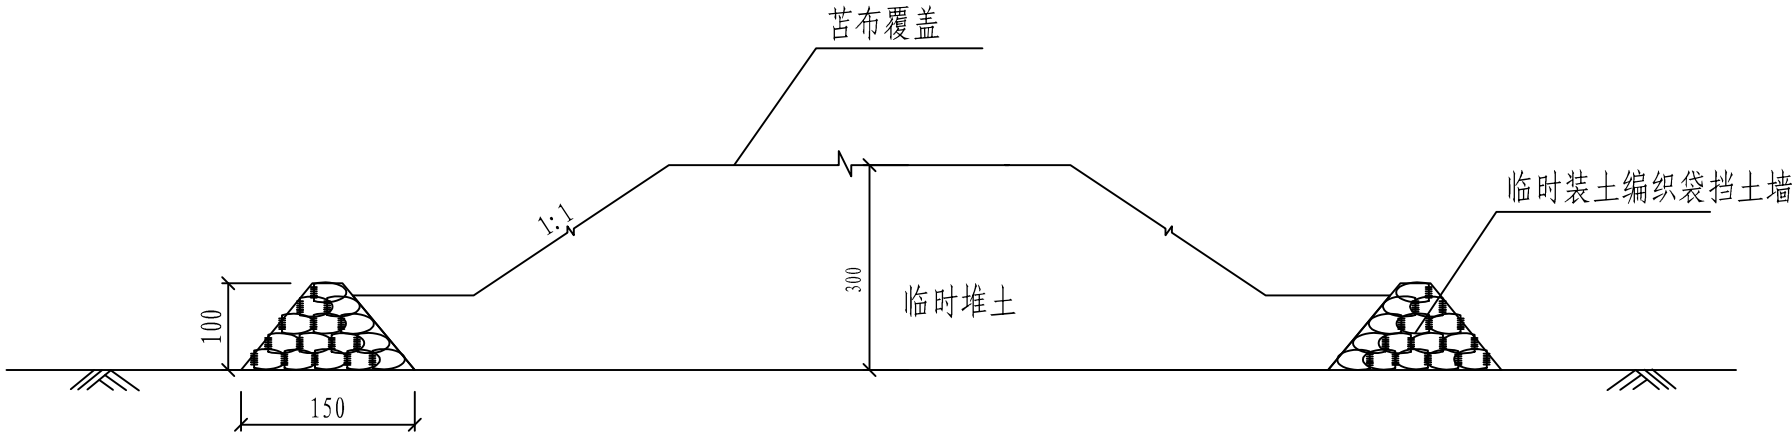
临时堆土区平面图

临时草袋挡土墙

- 说明:
- 1、本图单位以cm计;
  - 2、施工期临时堆土外围应采用装土编织袋临时拦挡装土编织袋挡土墙坡比1: 0.5; 临时堆土应分层堆放, 堆土表面覆盖苫布防护。

临时堆土区剖面图

前期剥离的表土临时堆放在绿化广场北侧区域，堆高 3m，坡比 1:1，采用装土编织袋挡墙拦挡，内、外坡比 1:0.5，顶宽 0.5m，底宽 1.5m，高 1m，堆砌时应呈“品”字形相互咬合、搭接，搭接长度部小于编织袋长度 1/3。上部采用苫布覆盖。表土临时堆存面积为 200m<sup>2</sup>，裸露面采用苫布覆盖面积为 200m<sup>2</sup>，堆土坡脚布设装土编织袋挡墙约 100m。
