八里湖加油站项目

水土保持方案报告表

建设单位：九江市海韵综合能源服务有限公司

编制单位：九江绿野环境工程咨询有限公司

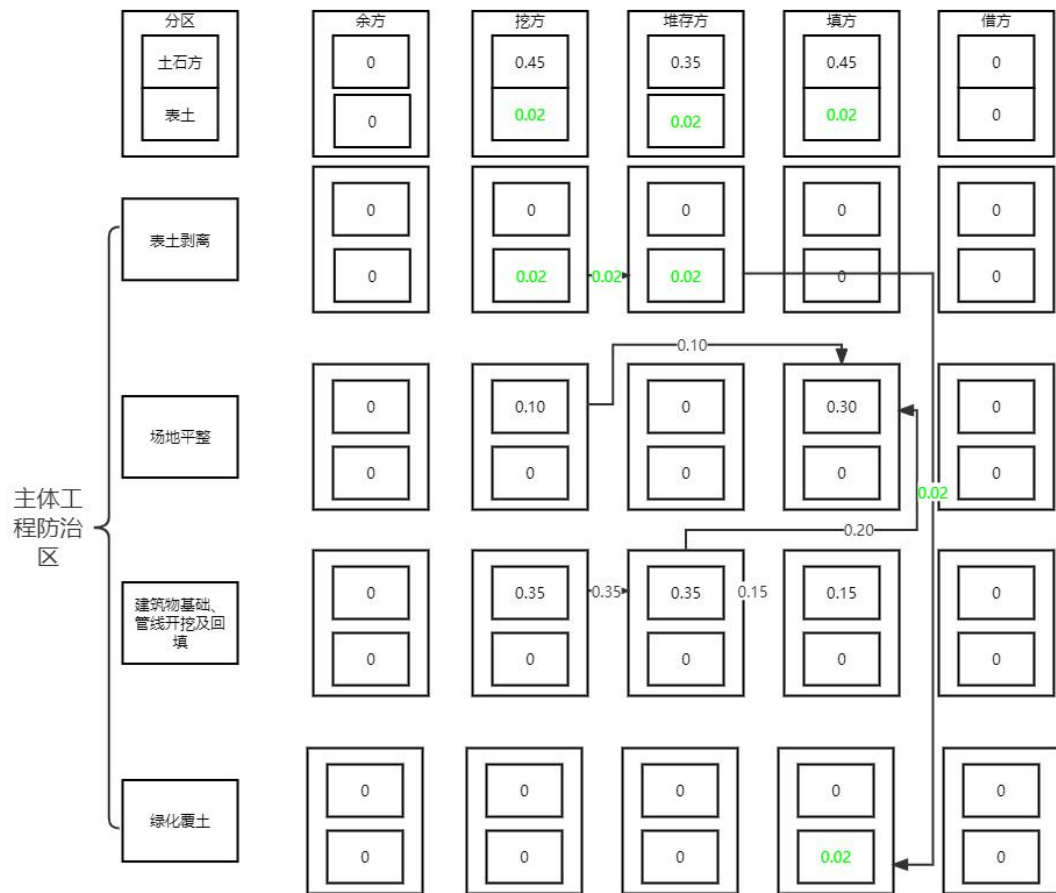
图 1-1

综上所述，本工程土石方挖填总量为 0.94 万 m^3 ，其中挖方 0.47 万 m^3 （含表土 0.02 万 m^3 ）、填方 0.47 万 m^3 （含表土 0.02 万 m^3 ），无借方，无余方。

土石方流向框图

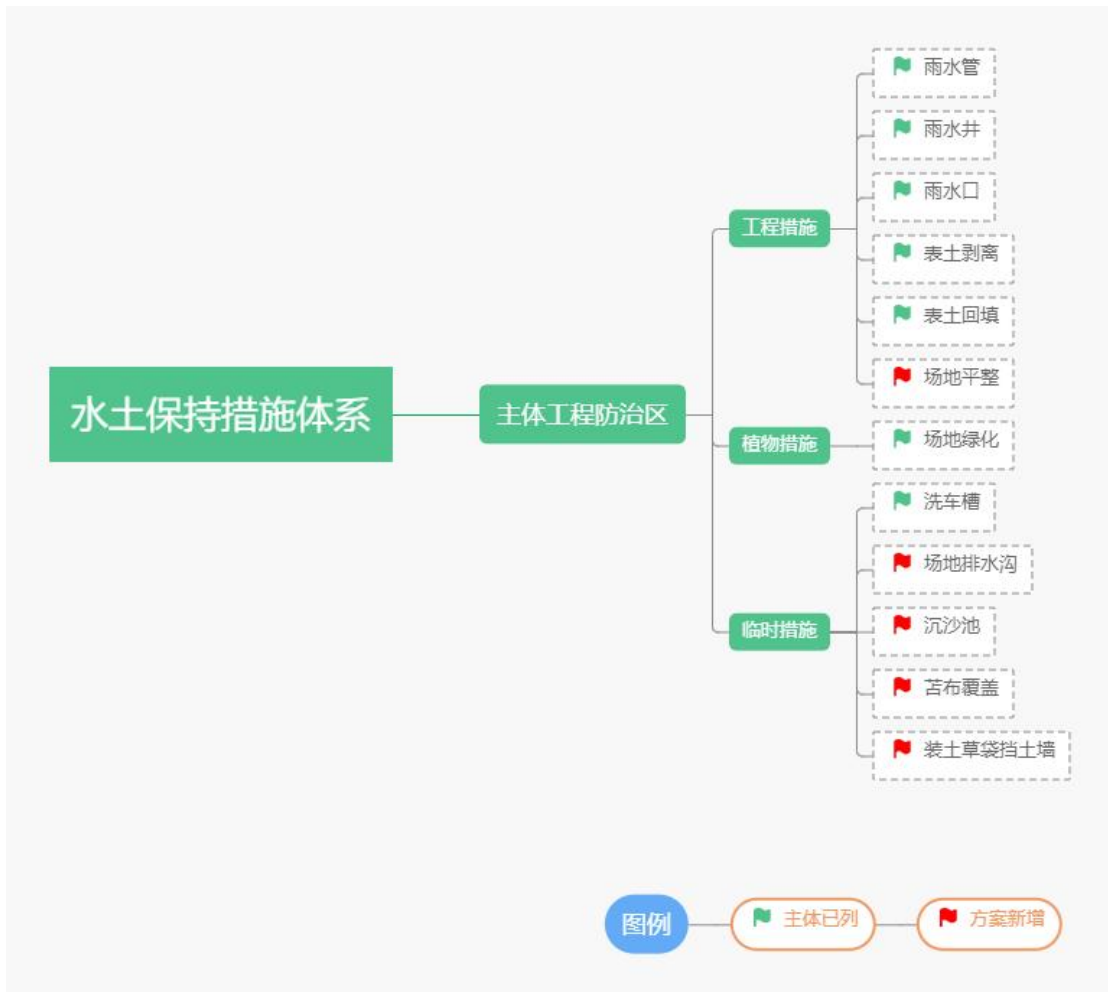
图3-1 水土保持防治措施体系框图

水土流失防治体系结合主体工程中已有的雨水管网、表土剥离、表土回填、场地绿化、洗车槽等。方案根据主体工程设计及相关设计资料将补充场地排水沟、沉沙池、苫布覆盖、装土草袋挡土墙等水土保持防治措施。

本项目水土保持措施总体布局详见水土保持措施布局图，本项目水土保持

防治措施体系框图详见图 3-1。
