联发·君悦湖项目

# 水土保持监测总结报告

监测单位：九江绿野环境工程咨询有限公司

2022年4月

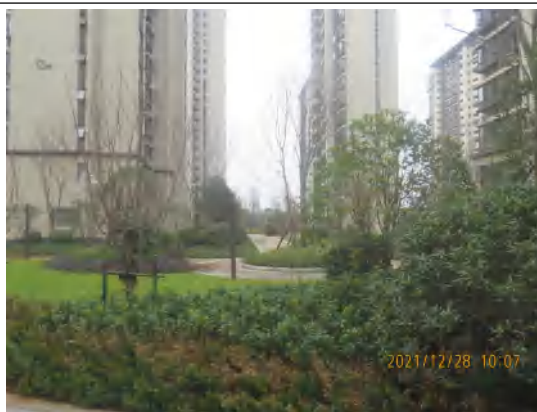
2021 年第四季度乔、灌木、草坪调查监测点

成活率良好

水土流失情况得到全部控制

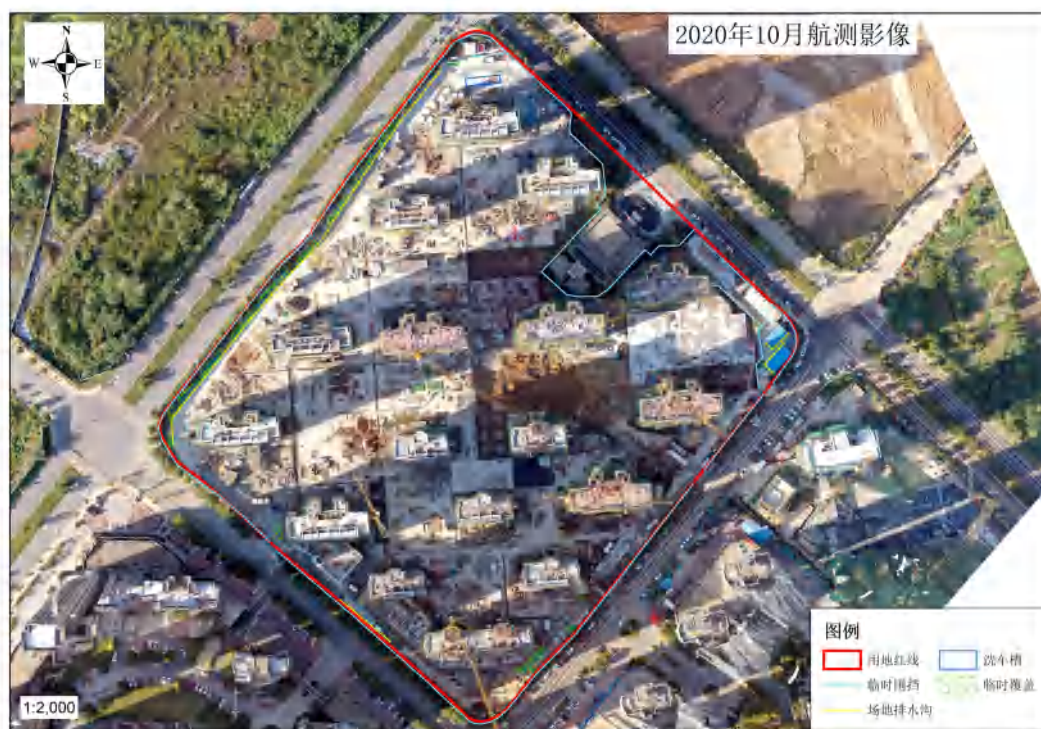
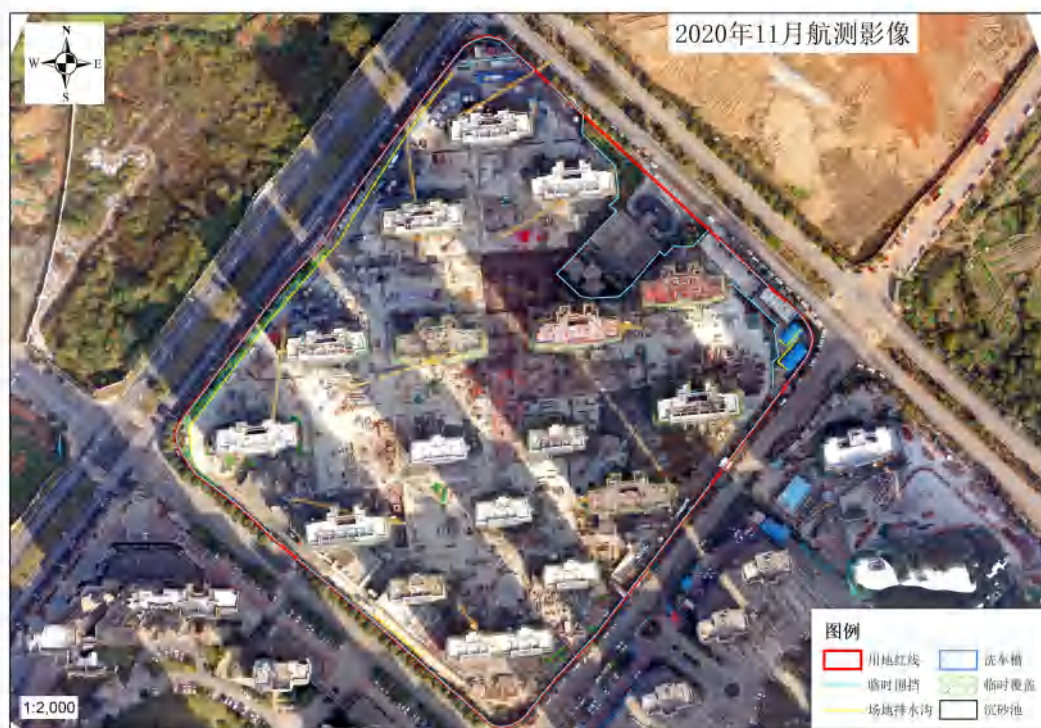
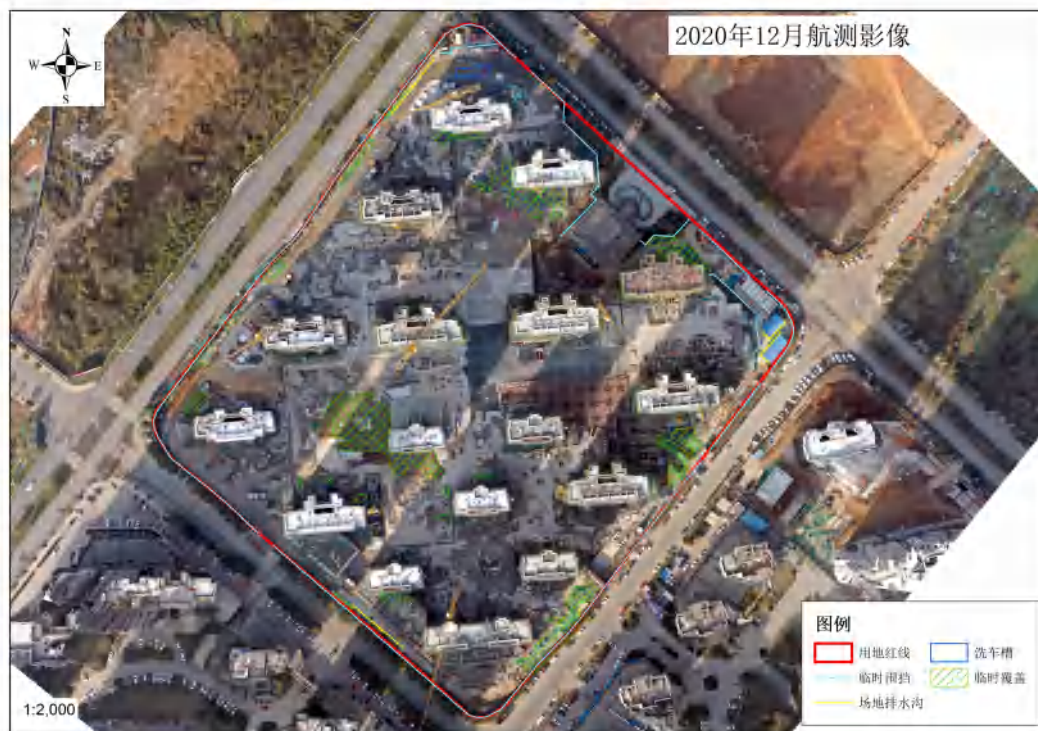
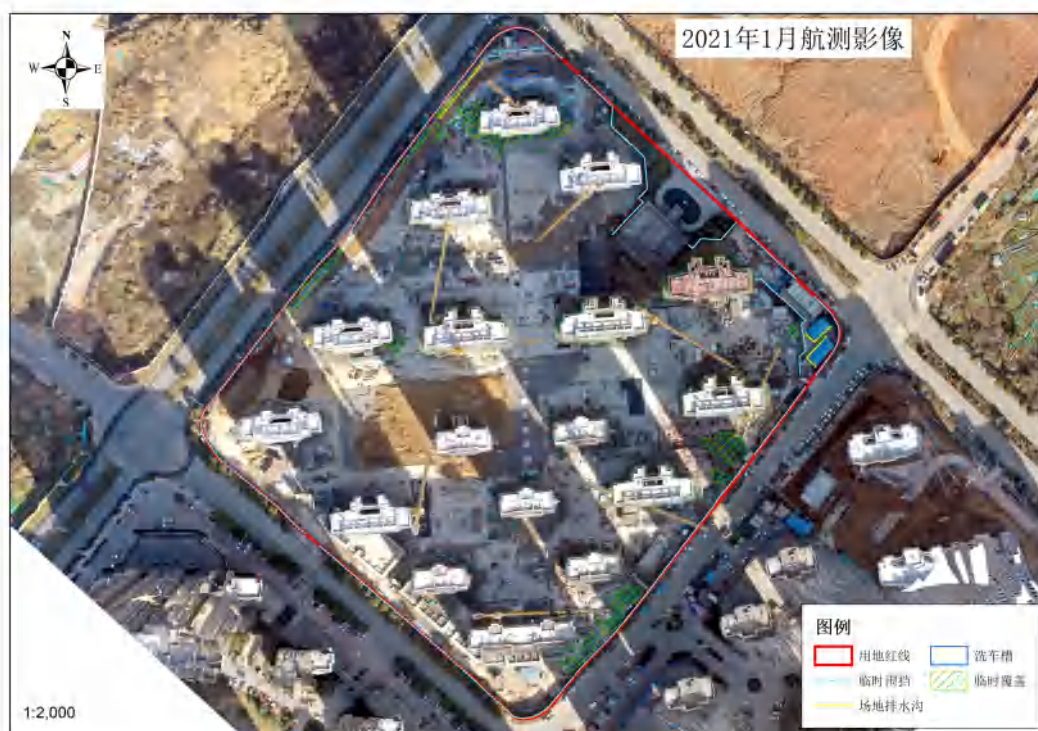
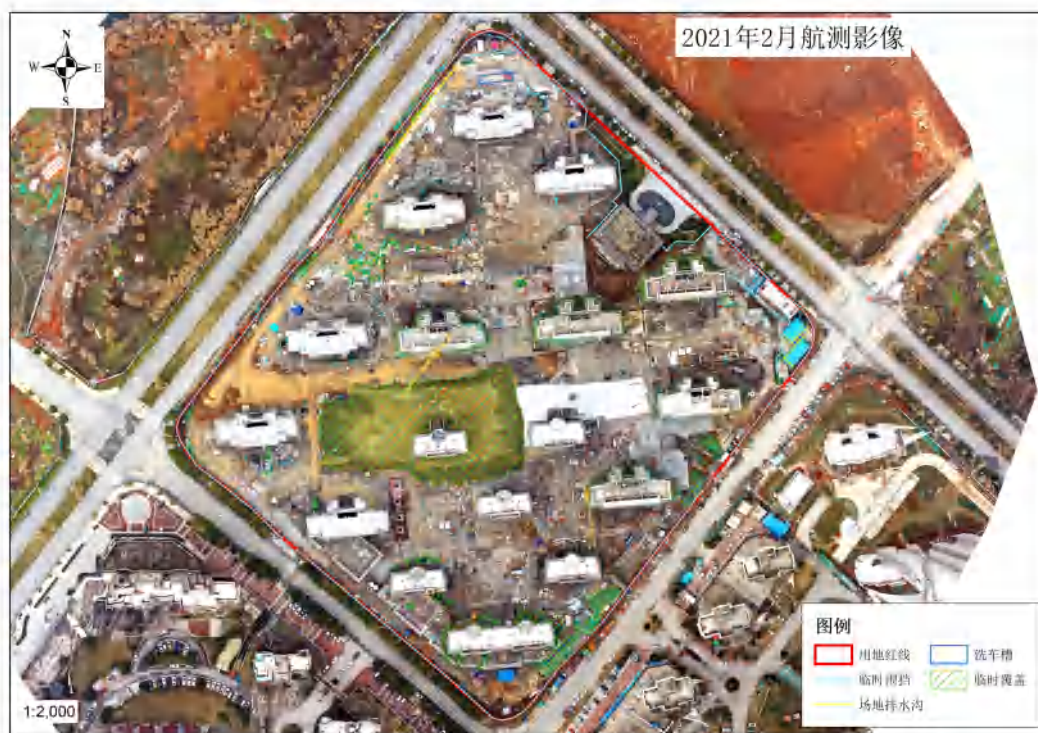
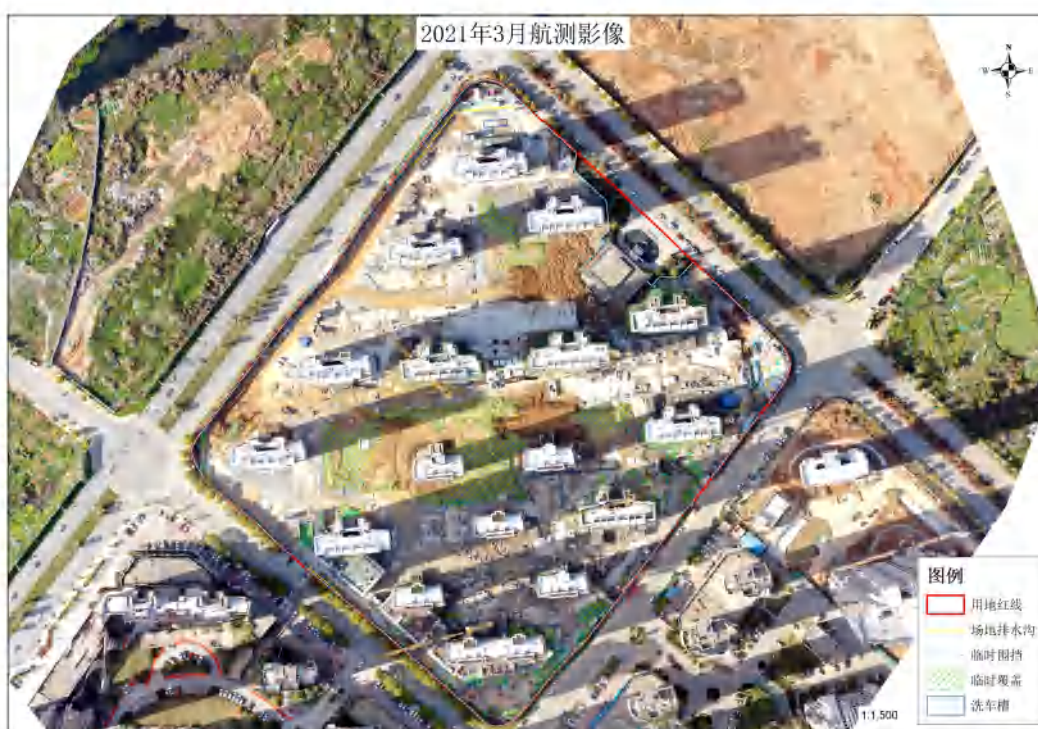
(施工过程中地下室开挖、回填及施工道路重点监测部位)

本项目于 2019 年 7 月委托我单位进行水土保持监测，监测工作小组进场后，采取调查监测及无人机遥感监测对项目区内地下室开挖、回填及施工道路区域进行重点监测，实际监测过程中，建设单位对项目区内地下室开挖、回填及施工道路区域采取了相关措施进行防护，至 2022 年 2 月，项目区各项水土保持措施运行情况良好。

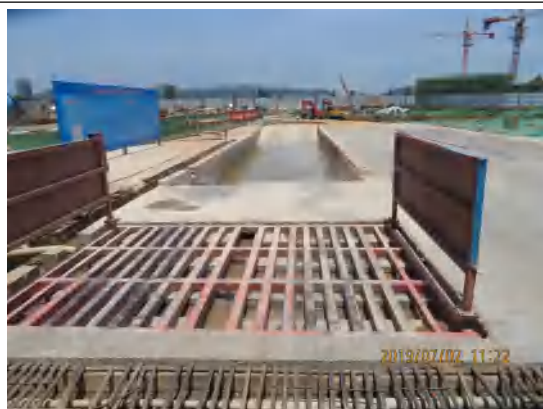
洗车槽

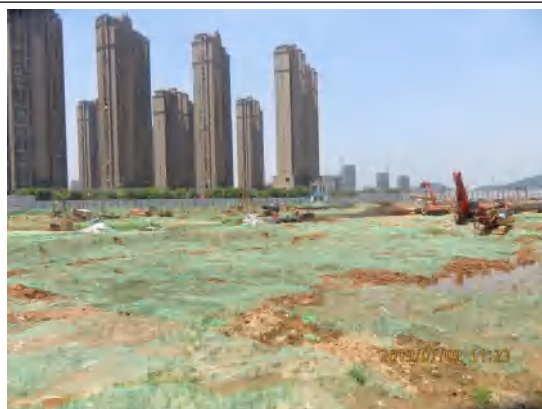
苫布覆盖

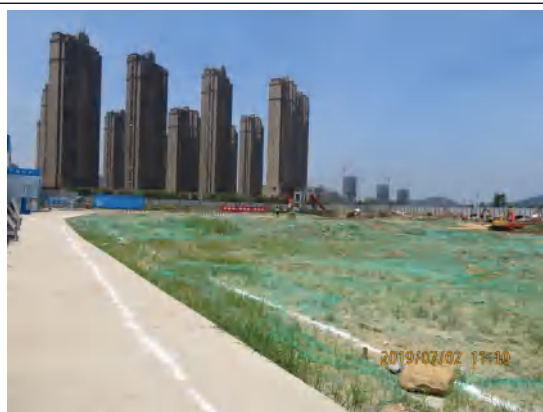
苫布覆盖

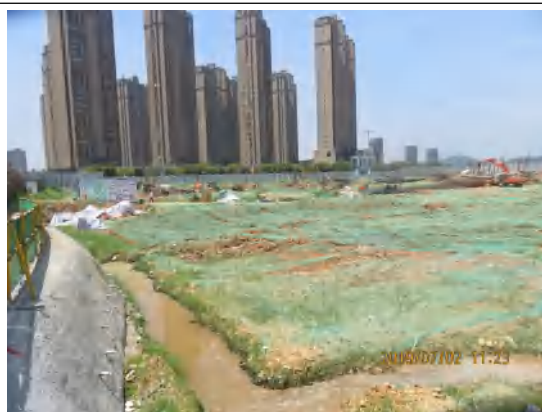
基坑排水沟

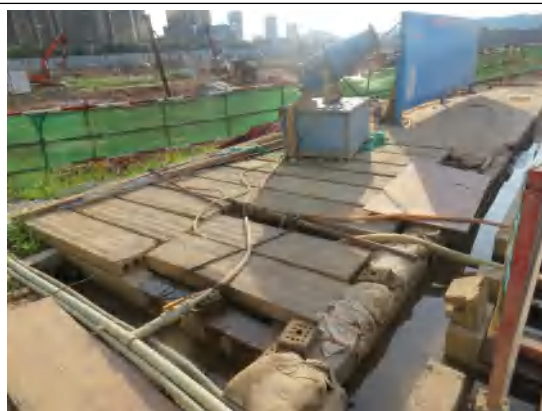
沉砂池

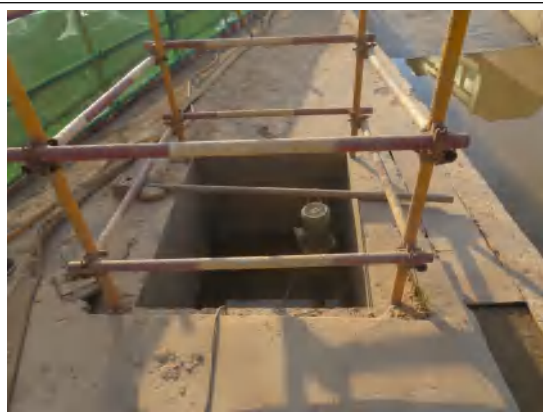
集水井

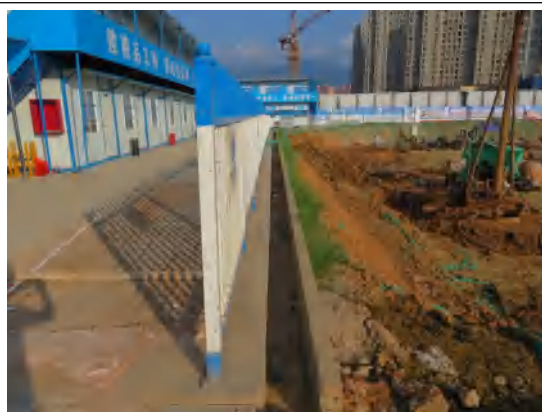
排水沟

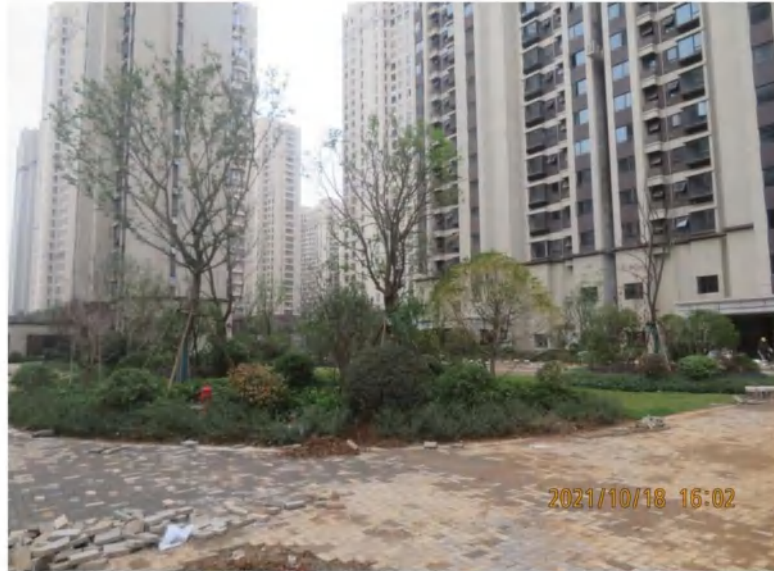
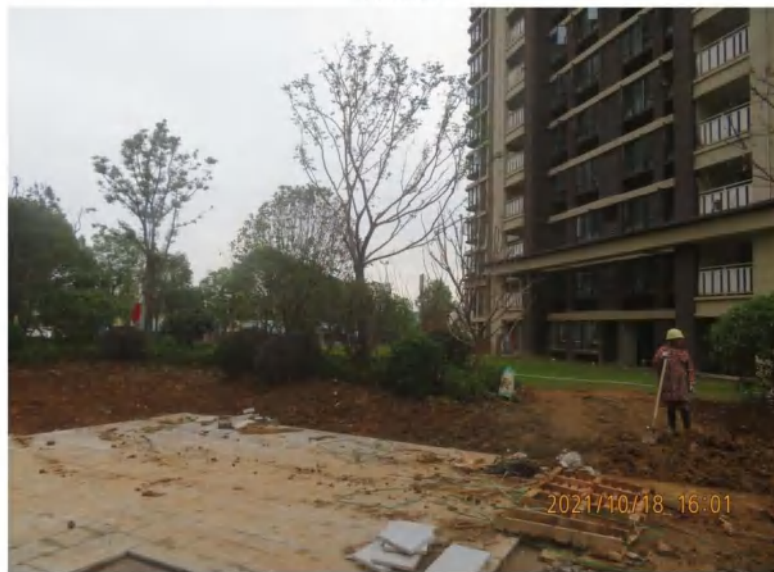
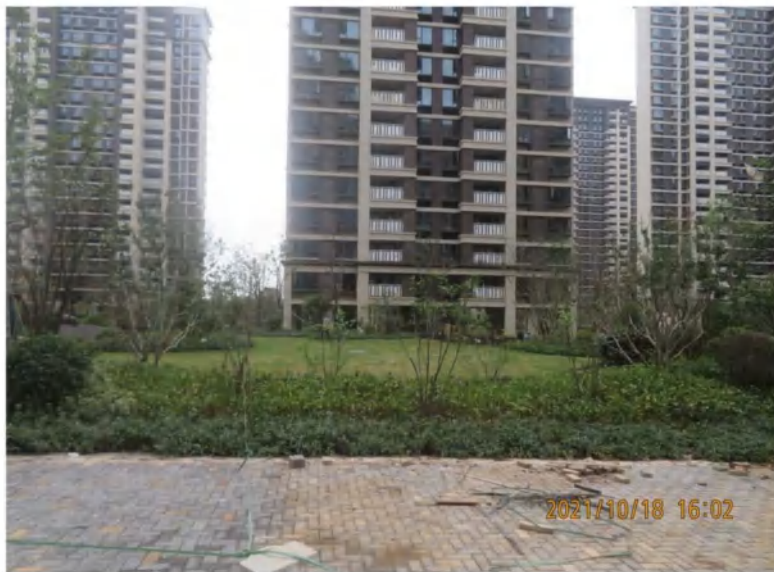
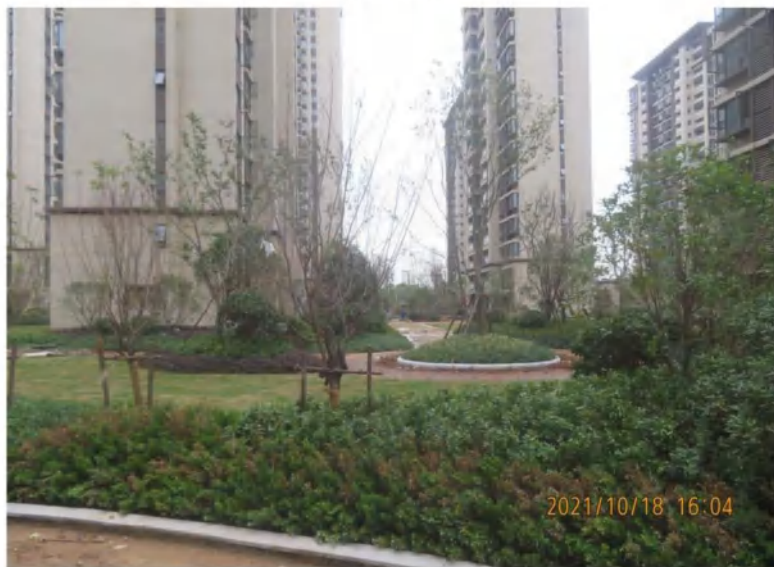
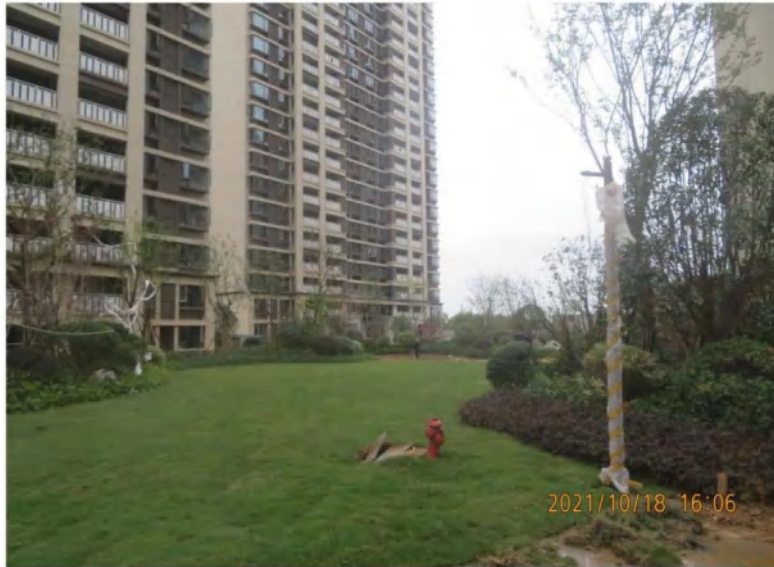
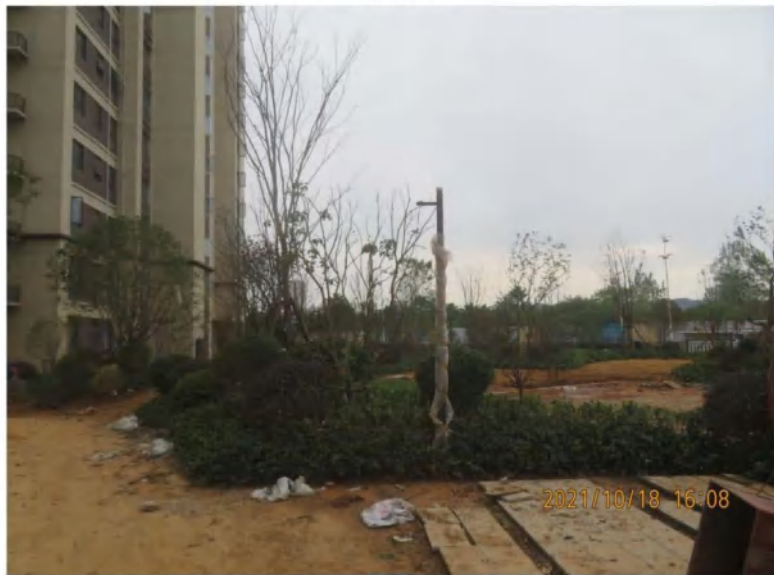
附件：整改措施

场地绿化

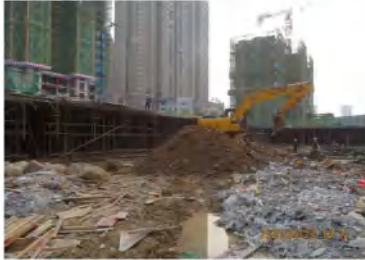
项目区内临时堆土及开挖边坡裸露，建议采取临时防护措施，减少水土流失

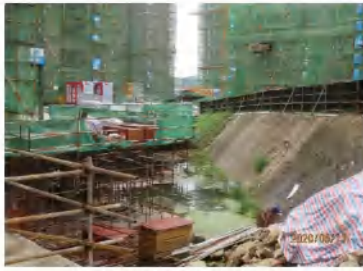
绿地积水（上季度）

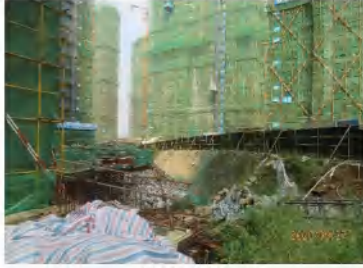
积水已排除（本季度）

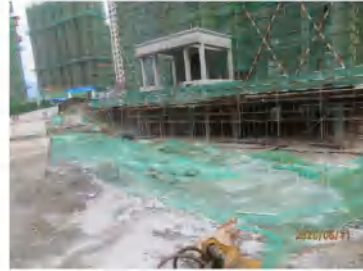
弃土覆盖（上季度）

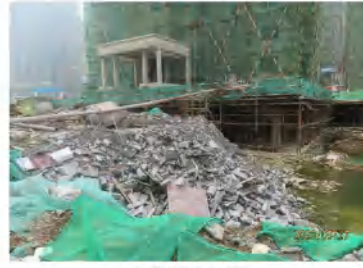
建筑垃圾有序堆放（本季度）

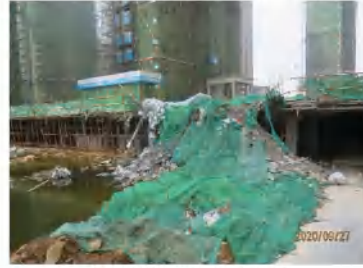
建筑垃圾有序堆放，建议及时清理，填压防尘网

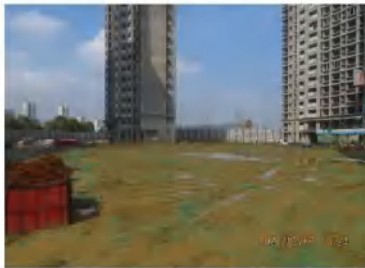
苫布覆盖

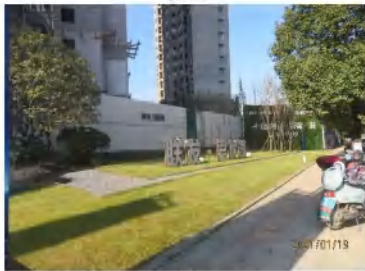
植被恢复

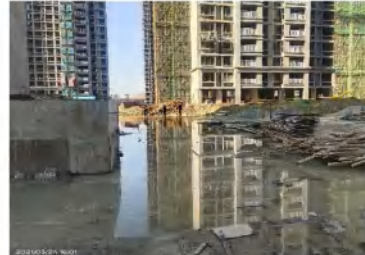
前期排水体系不完善，存在多处积水

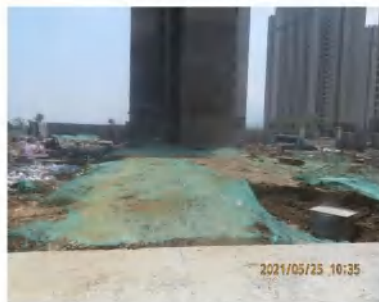
安装土布（上季度）

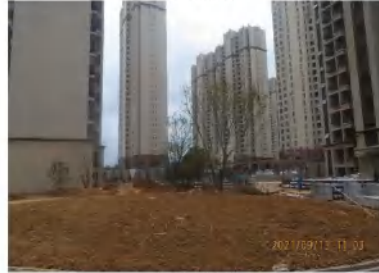
土方回填（本季度）

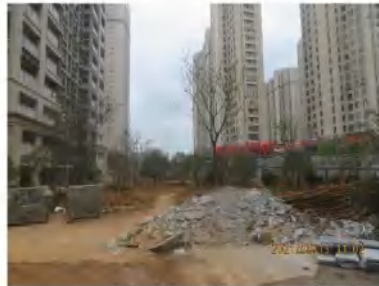
建筑垃圾(上季度)

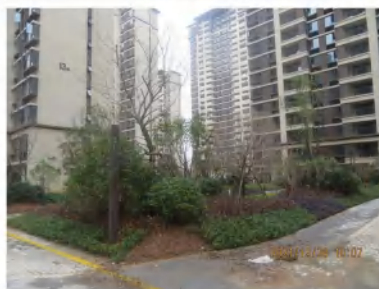
(易堆积区域尽快采取堆物措施, 减少水土流失)
